Asbestinventarisatetest

A. Dumontlaan 6/GVL, 8660 De Panne

Attestnummer : 20250923-000254.000

Uitgegeven op : 23.09.2025

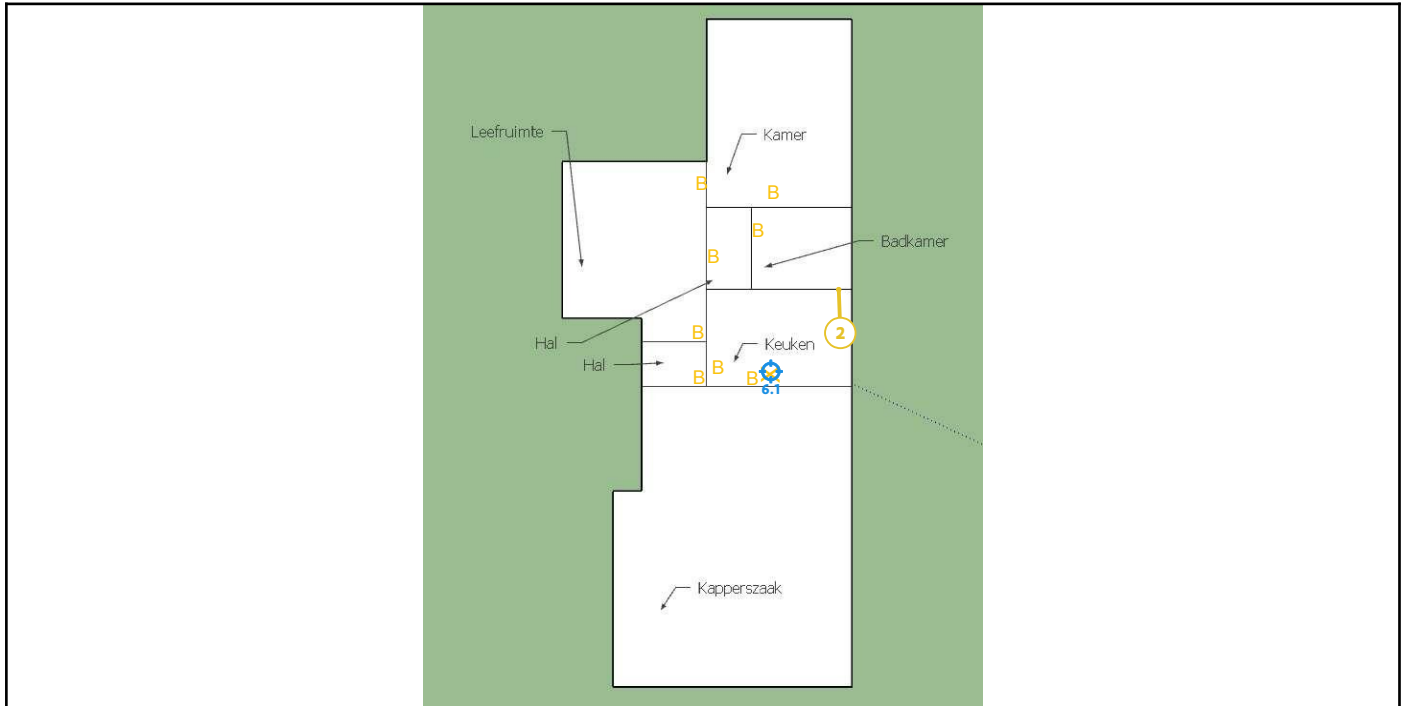
Plan 1.2: +0

Beschrijving	Type	Actie
1. Bakeliet-Stopcontacten-schakelaars	Asbestmateriaal	Verwijderen
2. Asbestcement buis voor hemelwaterafvoer	Asbestmateriaal	Zorgvuldig beheren
6. Coating spoelbak keuken	Geen asbest	-
6.1 Code: 10667-2	Puntmonster	-

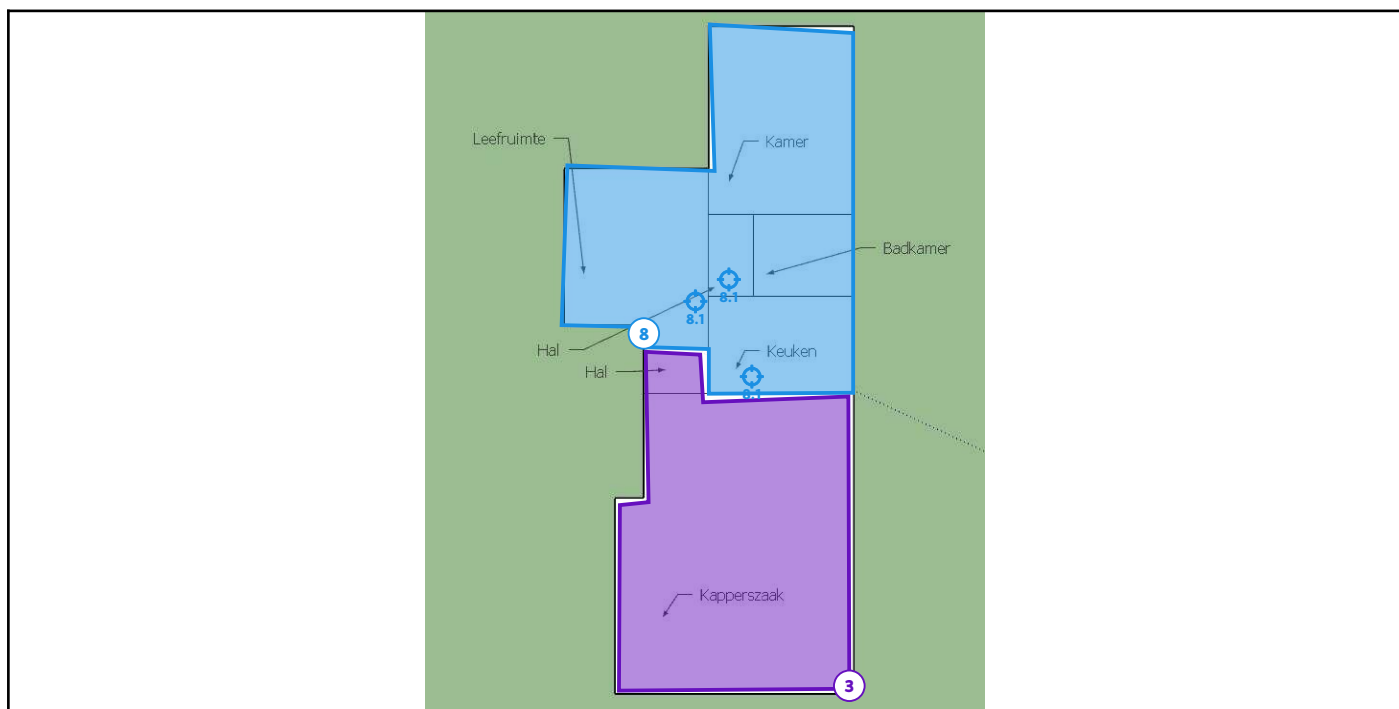
Plan 1.3: +0

Beschrijving	Type	Actie
3. Ruimte achter verlaagde plafonds	Advies	-
8. Pleisterwerk plafond	Geen asbest	-
8.1 Code: 10667-3	Mengmonster	-

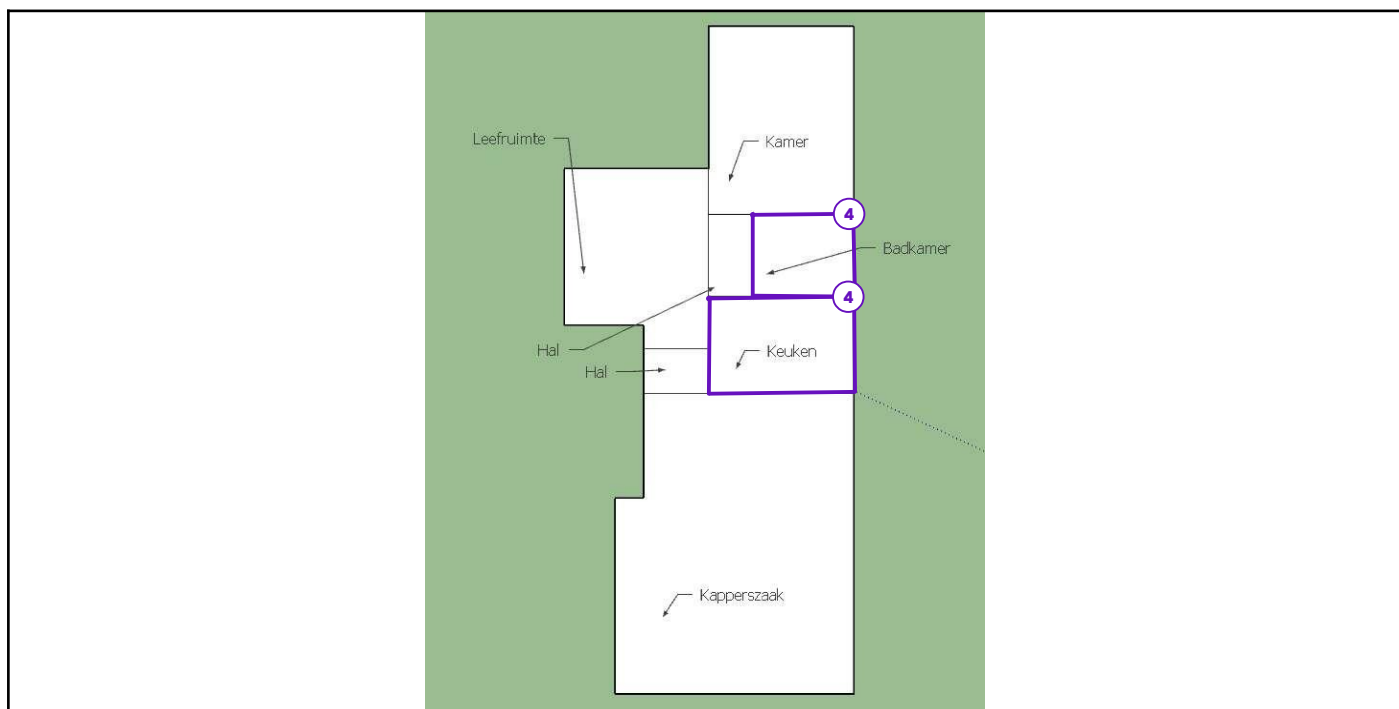
Plan 1.5: +0

Beschrijving	Type	Actie
4. Tegelijkj muur keuken en badkamer	Advies	-

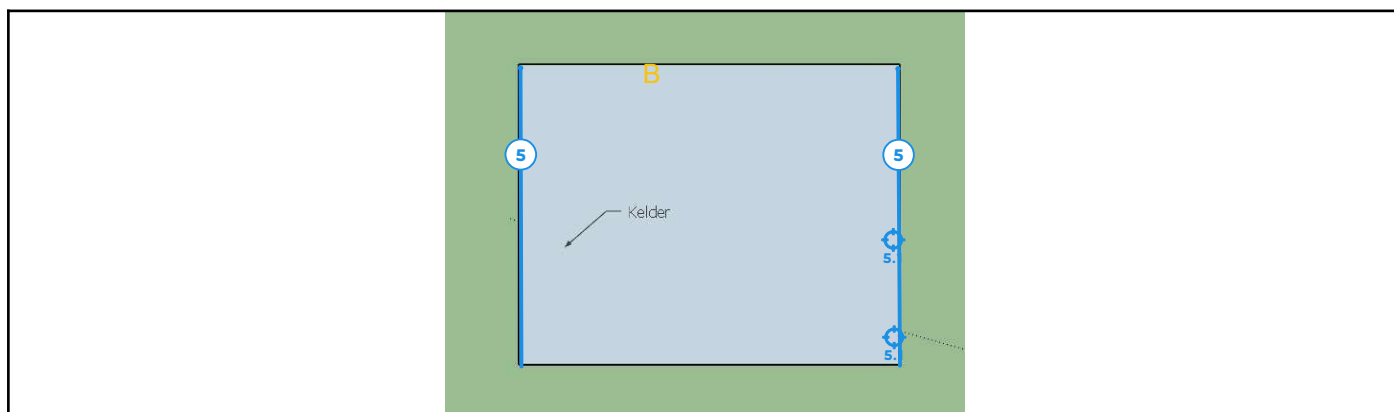
Plan 1.6: -1

Beschrijving	Type	Actie
1. Bakeliet-Stopcontacten-schakelaars	Asbestmateriaal	Verwijderen
5. Cementering kelder	Geen asbest	-
5.1 Code: 10667-5	Mengmonster	-
