# Asbestinventarisatetest

Hendrik Consciencelaan 10/G010, 8660 De Panne

Attestnummer : 20260716-000244.000

Uitgegeven op : 16.07.2026

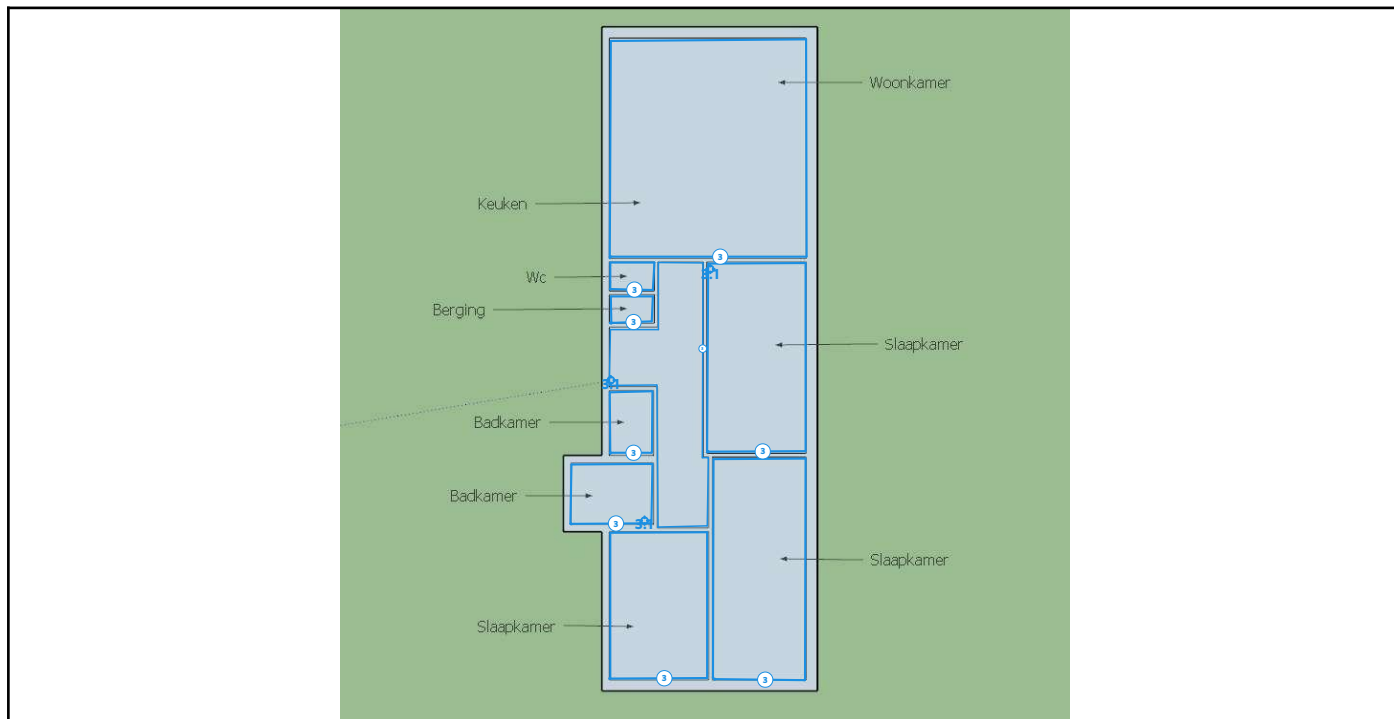
## Plan 1.1: 12462 - Plan appartement

| Beschrijving | Type | Actie |
|---|---|---|
| 3.1 Code: 12462-1 | Mengmonster | - |
