Asbestinventarisatetest

Zeedijk 48/002, 8670 Koksijde

Attestnummer : 20250808-000270.000

Uitgegeven op : 08.08.2025

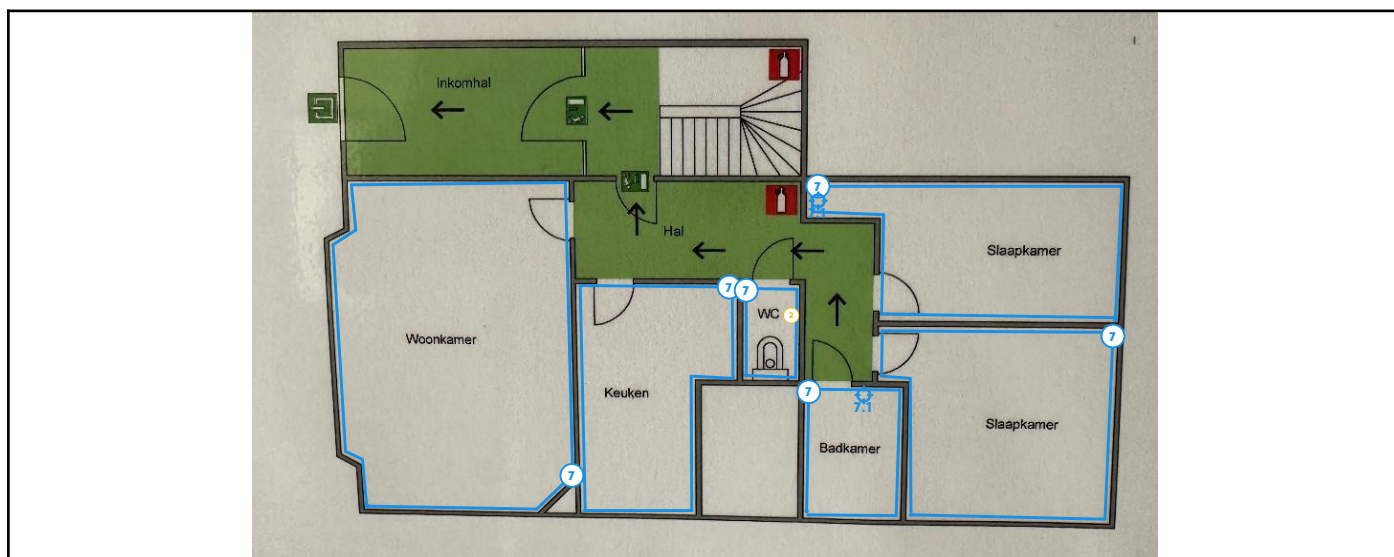
Plan 1.1: Plan APP

Beschrijving	Type	Actie
2. Bakeliet - zekeringskast	Asbestmateriaal	Zorgvuldig beheren
7. Pleisterwerk muren	Geen asbest	-
7.1 Code: 1	Mengmonster	-

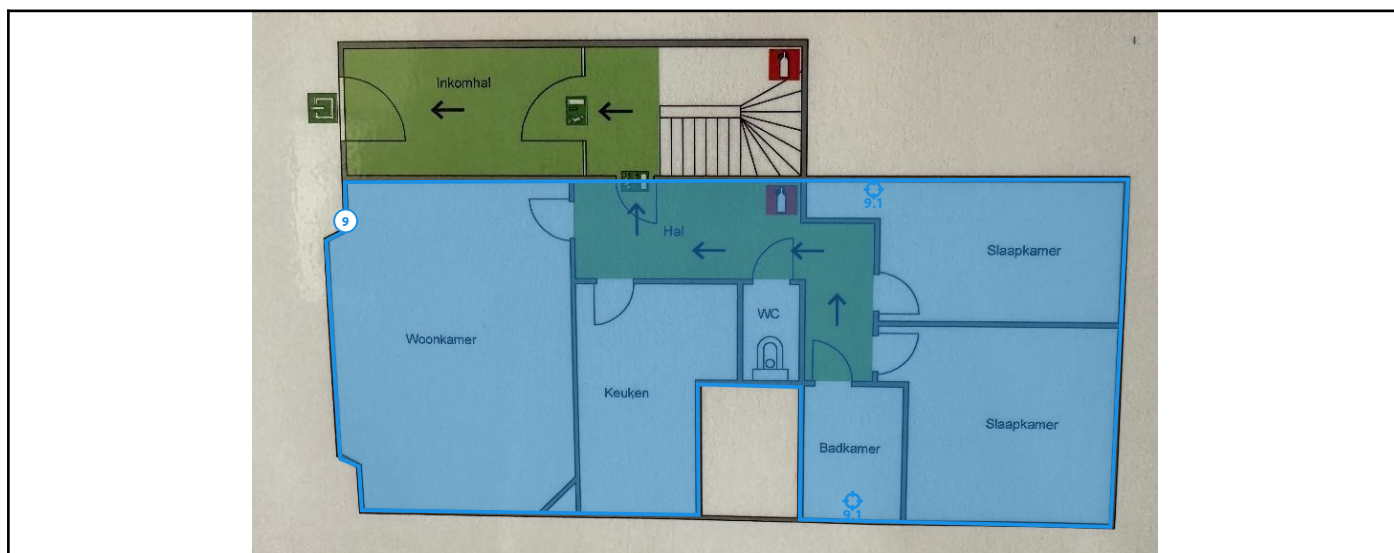
Plan 1.2: Plan APP

Beschrijving	Type	Actie
9. Pleisterwerk plafond	Geen asbest	-
9.1 Code: 2	Mengmonster	-

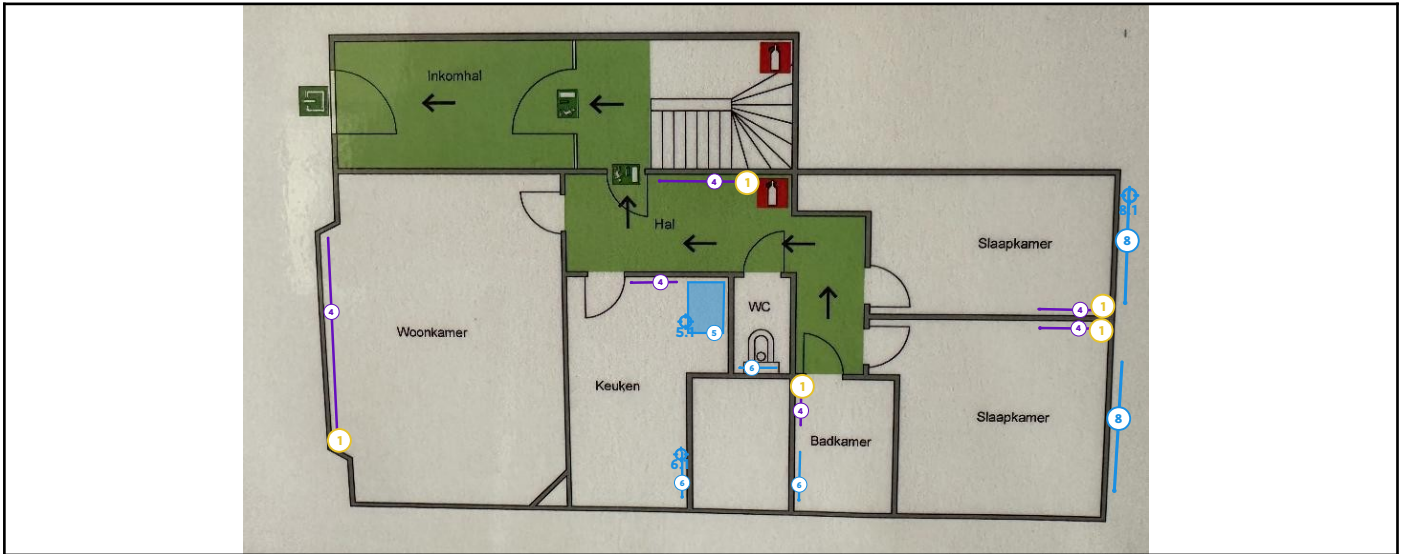
Plan 1.3: Plan APP

Beschrijving	Type	Actie
1. Bakeliet - Radiatorknoppen	Asbestmateriaal	Zorgvuldig beheren
4. Oude radiatoren	Advies	-
5. Verf/coating - onderkant pompbak keuken	Geen asbest	-
5.1 Code: 5	Puntmonster	-
6. Stopverf - ramen buiten	Geen asbest	-
6.1 Code: 4	Puntmonster	-
8. Kit/mastiek - ramen buiten	Geen asbest	-
8.1 Code: 3	Puntmonster	-

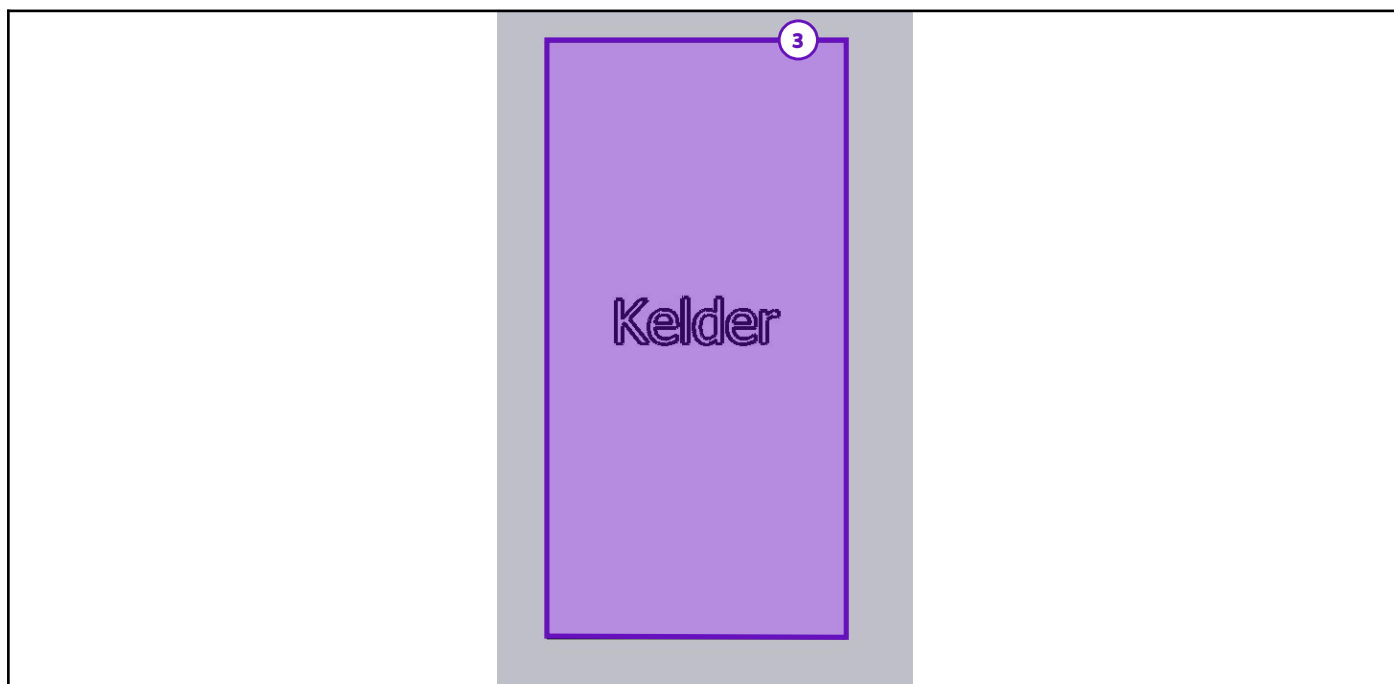
Plan 1.4: Kelder

Beschrijving	Type	Actie
3. Geen verdachte toepassingen - Kelder	Advies	-
