# Asbestinventarisatetest

Leopold I Esplanade 7/0102, 8660 De Panne

Attestnummer : **20260728-000252.000**

Uitgegeven op : **28.07.2026**

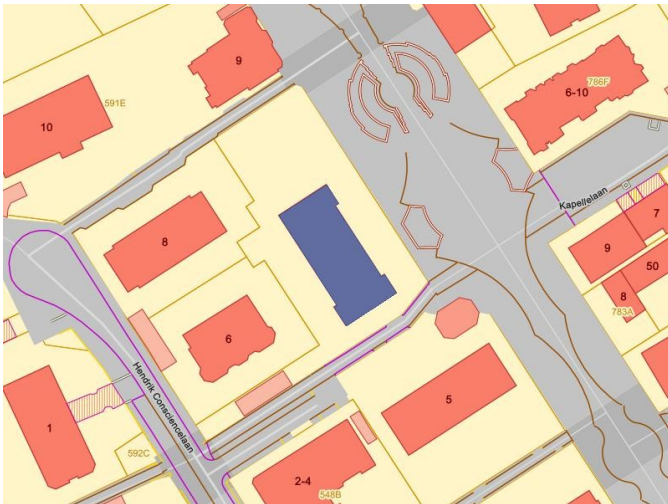
## Zone 1: Hoofdgebouw

Tijdens de inspectie vastgesteld:

- 0 Asbestmaterialen
- 0 Beperkingen
- 0 Uitsluitingen
- 0 Roerende goederen
- 0 Puin, steenslag, (water)bodem
- 0 Adviezen
- 3 Geen asbest**
