# Asbestinventarisatattest

Bassevillestraat 107, 8434 Middelkerke

Attestnummer : 20260403-000052.000

**Asbestveilig** (maar niet asbestvrij)

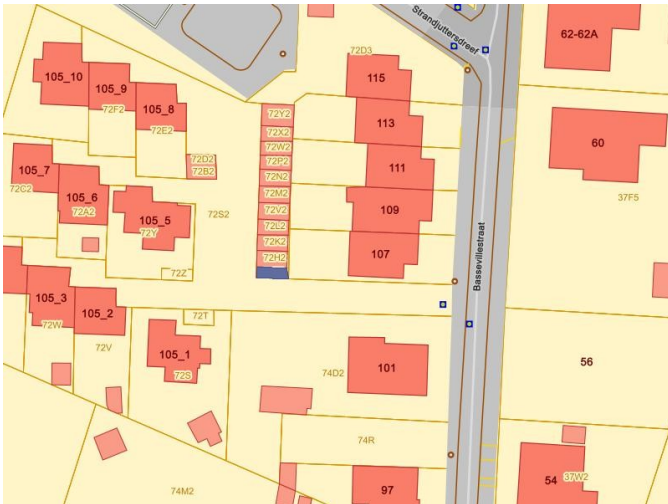
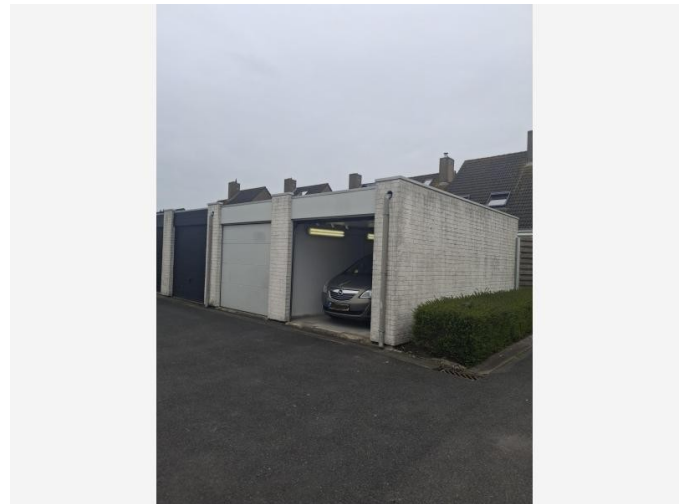
## Zone 2: garagebox 1

- 1 **Asbestmateriaal**
- 0 Beperkingen
- 0 Uitsluitingen
- 0 Roerende goederen
- 0 Puin, steenslag, (water)bodem
- 0 Adviezen
- 0 Geen asbest

| Beschrijving | Type | Actie |
|---|---|---|
| 1. Roofing | Asbestmateriaal | Zorgvuldig beheren |

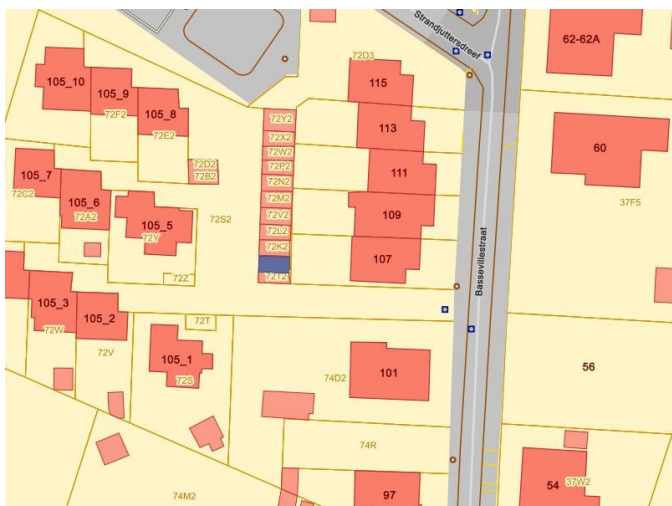
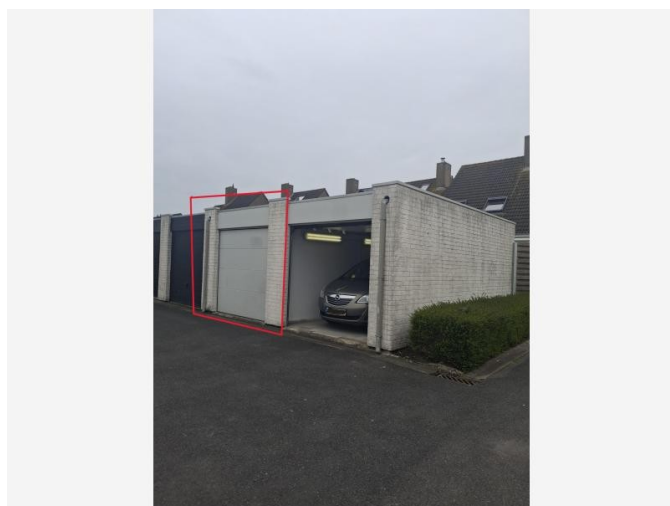
## Zone 3: garagebox 2

**1 Asbestmateriaal**
