# Asbestinventarisatetest

Zeedijk 147/0103, 8430 Middelkerke

Attestnummer : **20260627-000013.000**

Uitgegeven op : **27.06.2026**

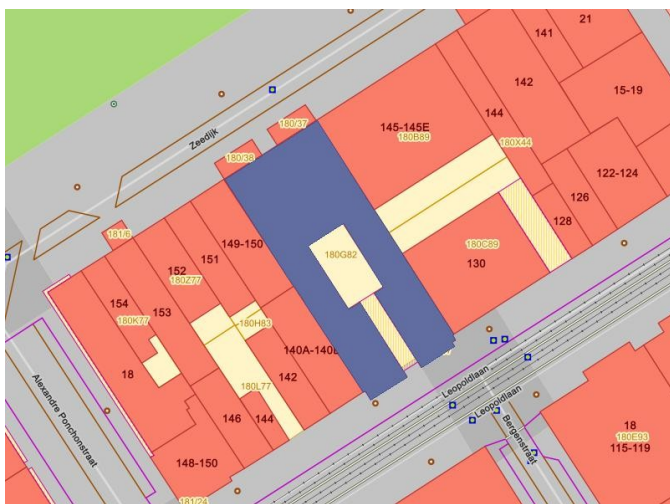
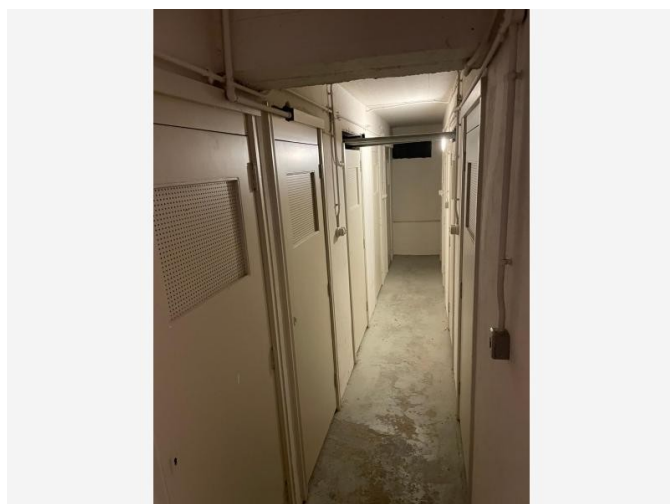
## Zone 1: Berging 11

| 1 | <b>Geen asbest</b> |

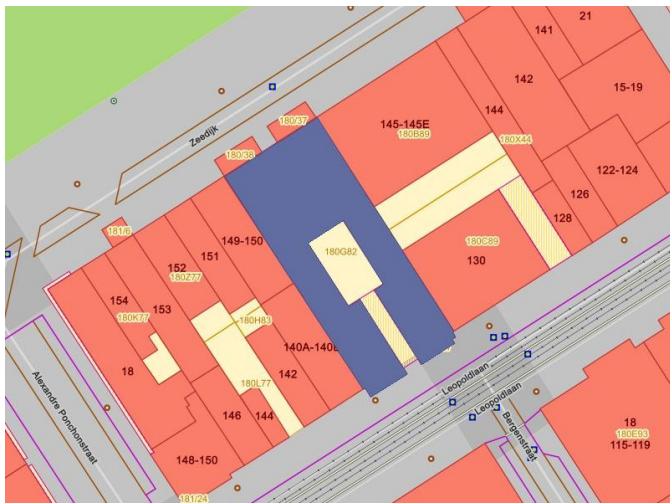
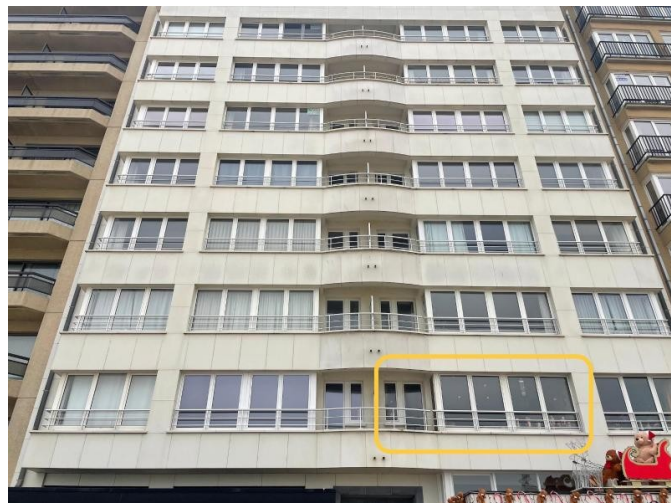
## Zone 2: Appartement 0103

- 0 Asbestmaterialen
- 0 Beperkingen
- 0 Uitsluitingen
- 0 Roerende goederen
- 0 Puin, steenslag, (water)bodem
- 2 Adviezen
- 4 Geen asbest

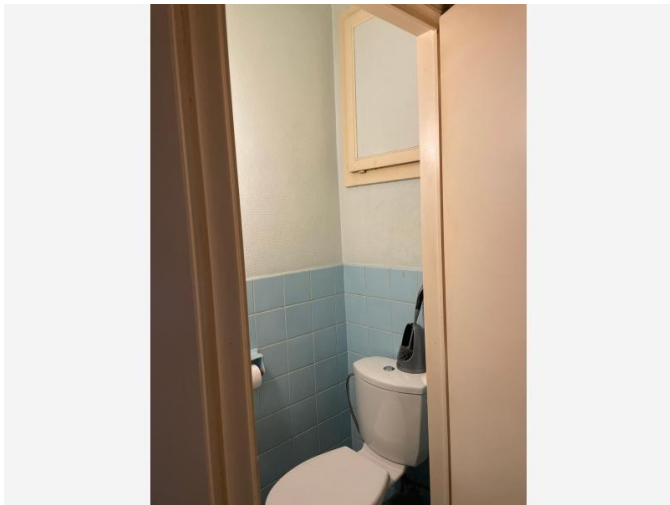
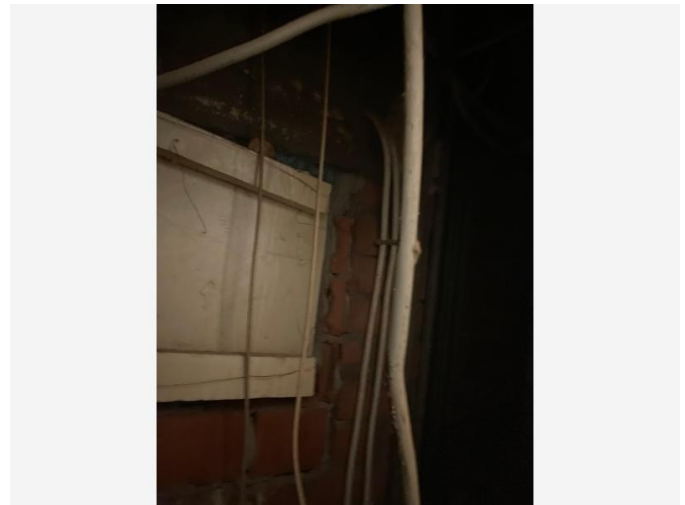
### Fiche 9: Rookgaskanalen in appartement

| Beschrijving | Notitie | Terug te vinden op plannen |
|---|---|---|
| Fiche 9: Rookgaskanalen in appartement | - | - |
