# Asbestinventarisatetest

Troonstraat 141/0106, 8400 Oostende

Attestnummer : **20250624-000287.000**

Uitgegeven op : **24.06.2025**

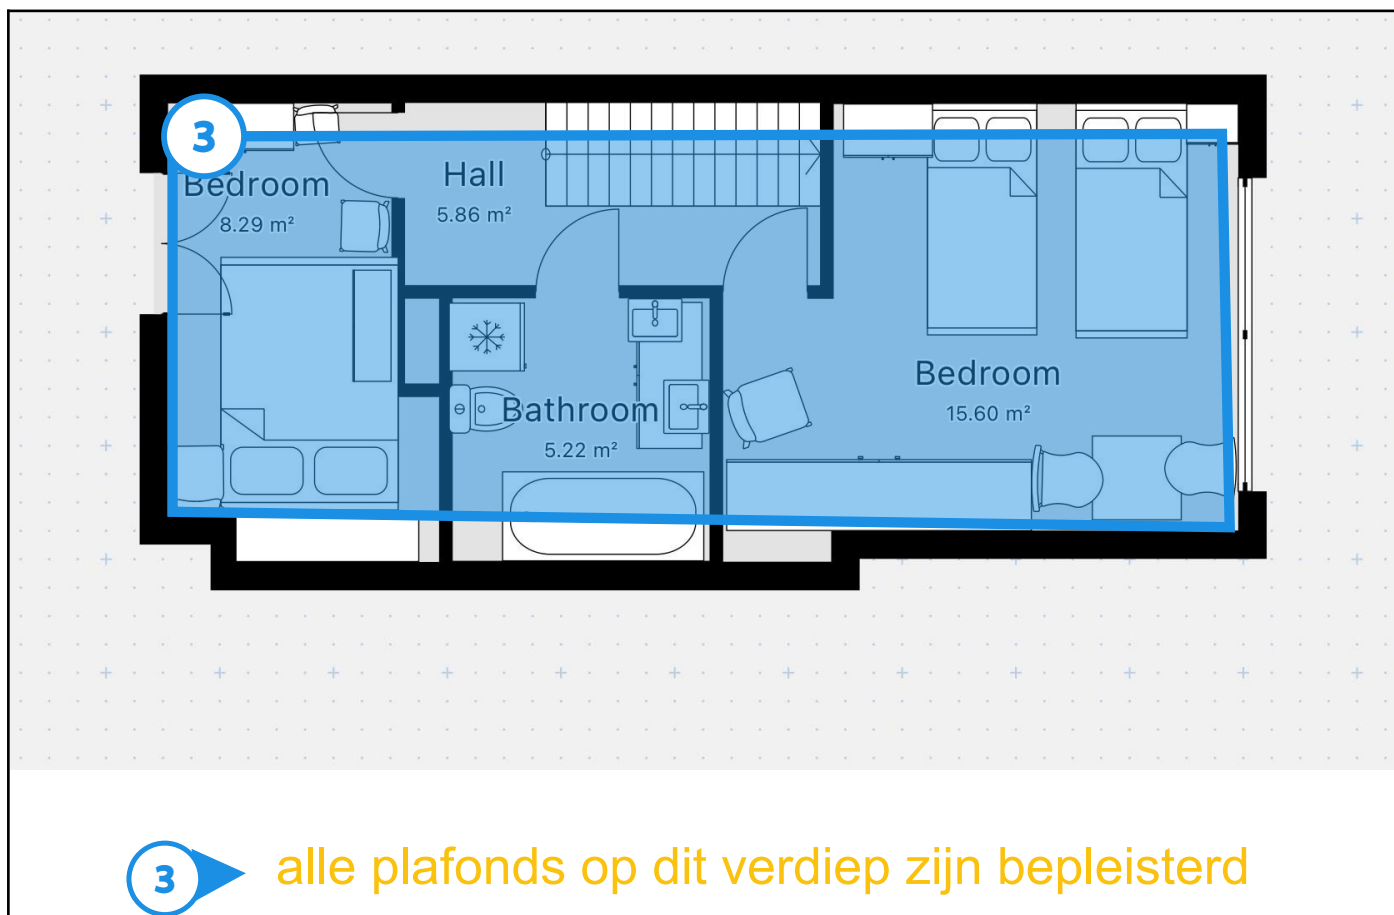
## Plan 1.5: 1e v plafonds

| Beschrijving | Type | Actie |
|---|---|---|
| 3. 002 Pleister plafond (volle plafonds) | Geen asbest | - |
