# Asbestinventarisat attest

Goedendaglaan 81, 8500 Kortrijk

Attestnummer : 20260818-000016.000

**Asbestveilig** (maar niet asbestvrij)

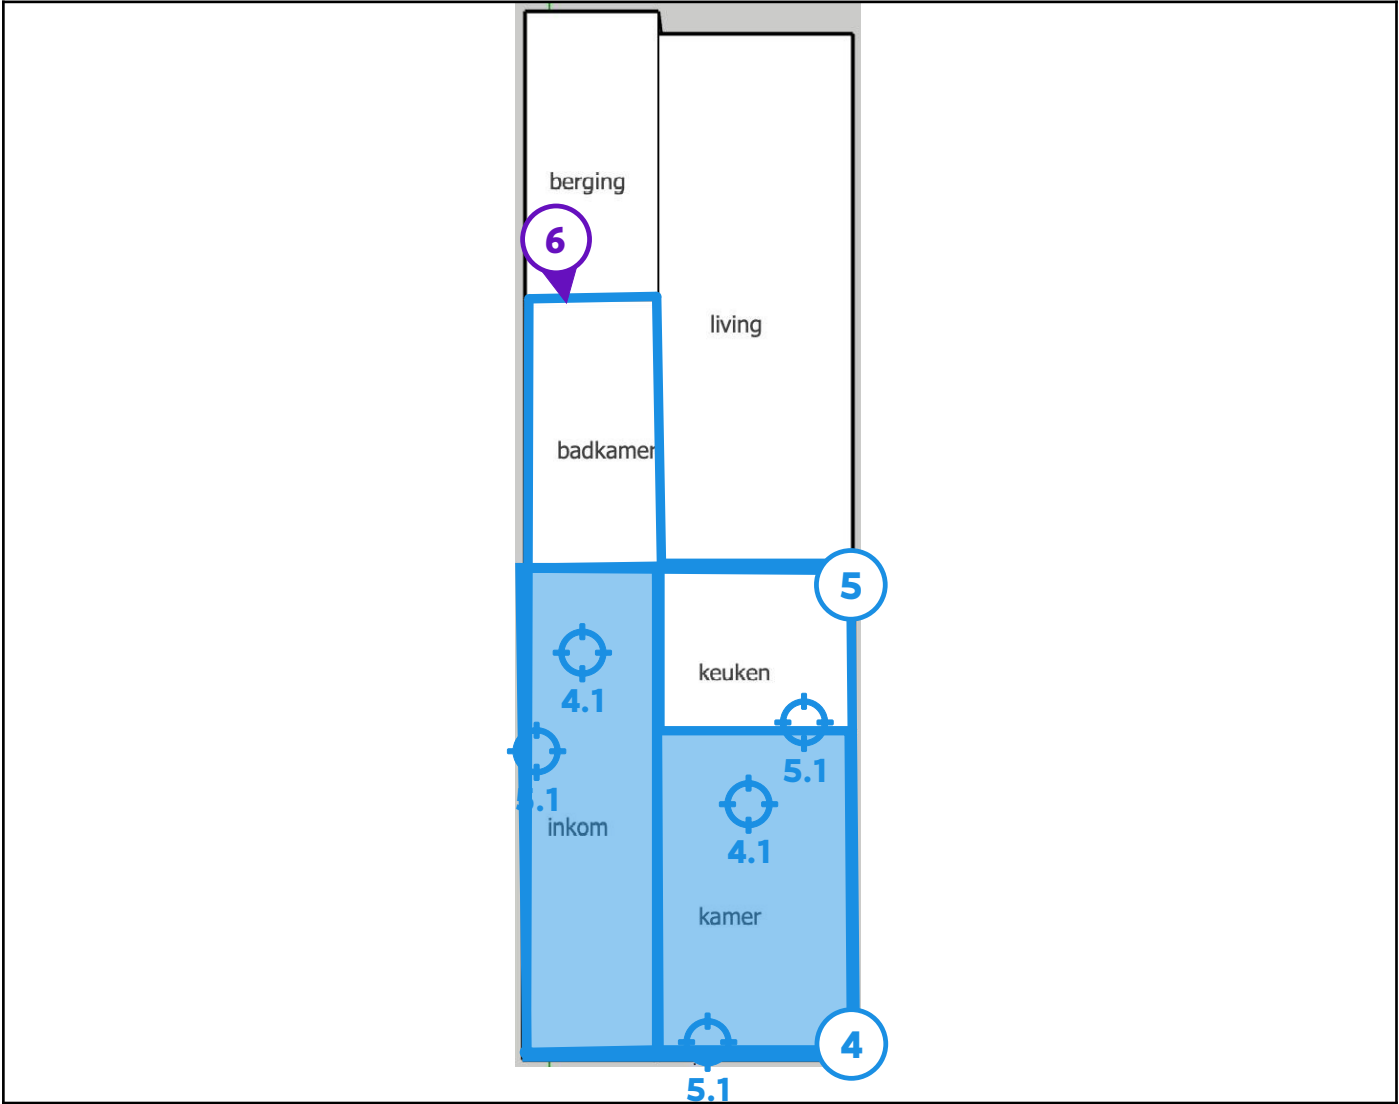
Plan 1.1: +0

| Beschrijving | Type | Actie |
|---|---|---|
| 6. CV-ketel (niet verdacht) | Overige ruimte of materiaal | - |

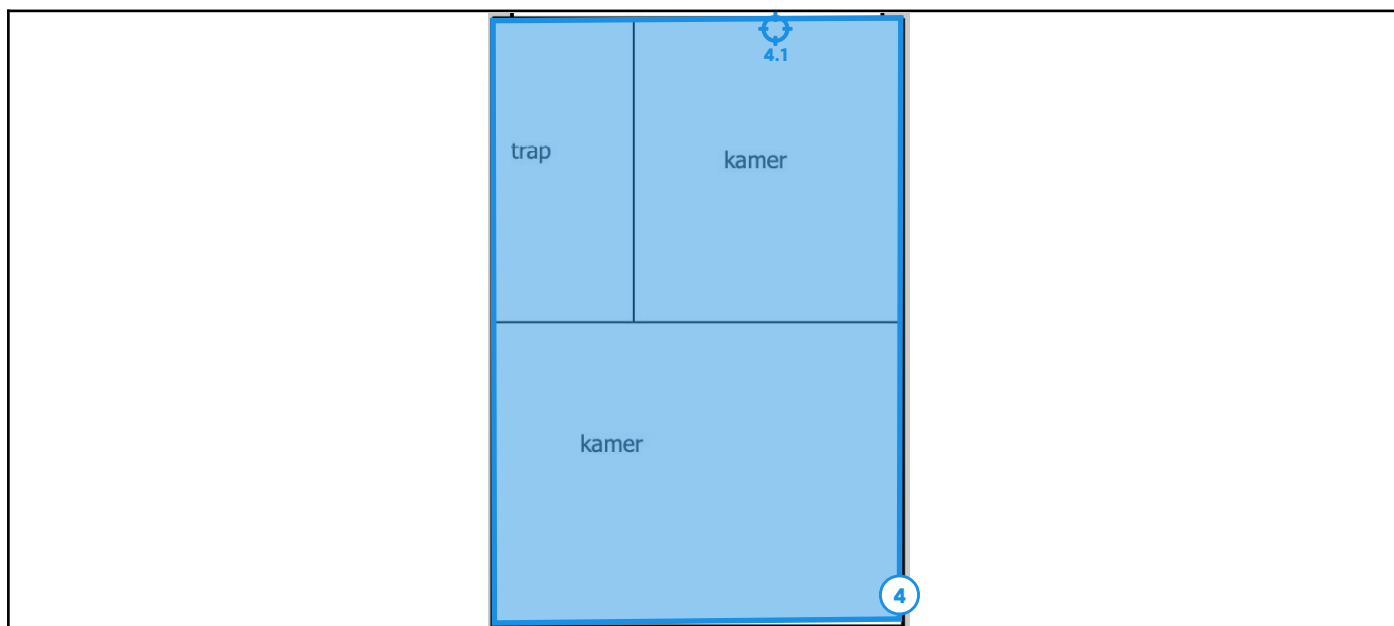
## Plan 1.4: +1

| Beschrijving | Type | Actie |
|---|---|---|
| 4.1 Code: 2 | Mengmonster | - |

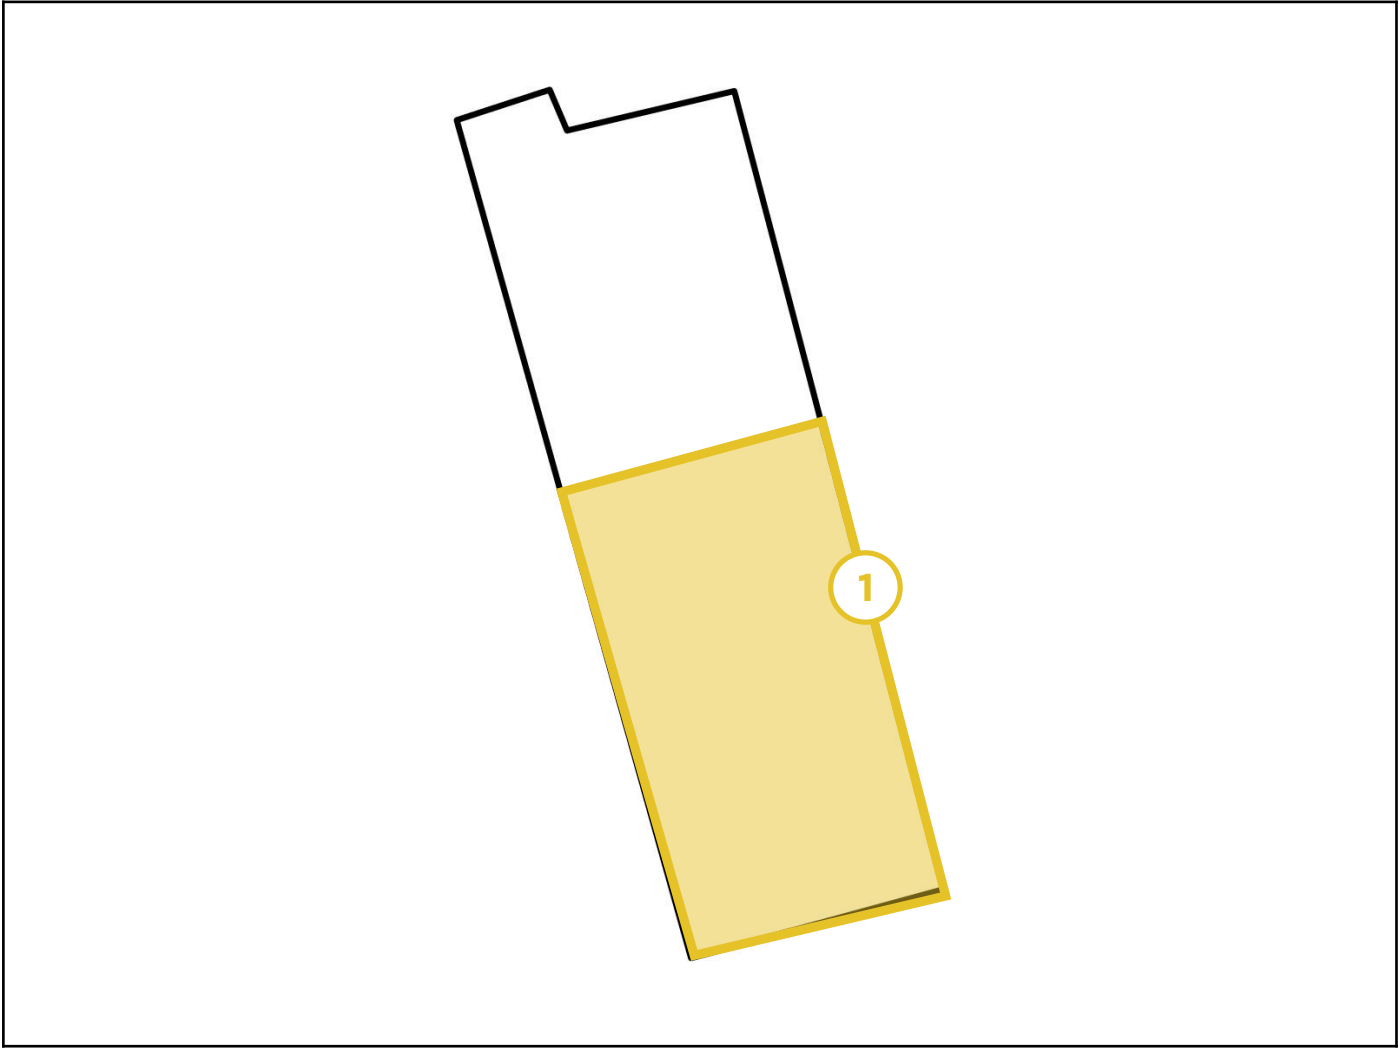
# Plan 1.8: dakenpla

| Beschrijving | Type | Actie |
|---|---|---|
| 1. Onderdak type Menuiserite | Asbestmateriaal | Zorgvuldig beheren |
