# Asbestinventarisatetest

Vagevuurstraat 15, 8510 Kortrijk

Attestnummer : 20260304-000302.001

**Niet-asbestveilig**

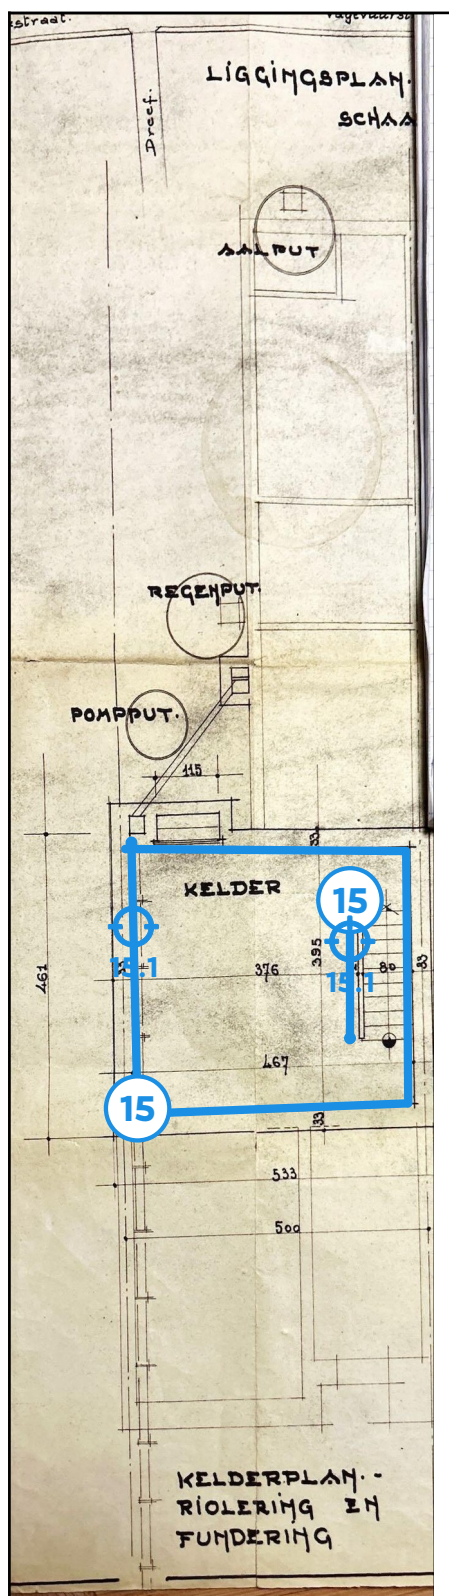
# Plan 1.1: kelder

Maatregelen nemen

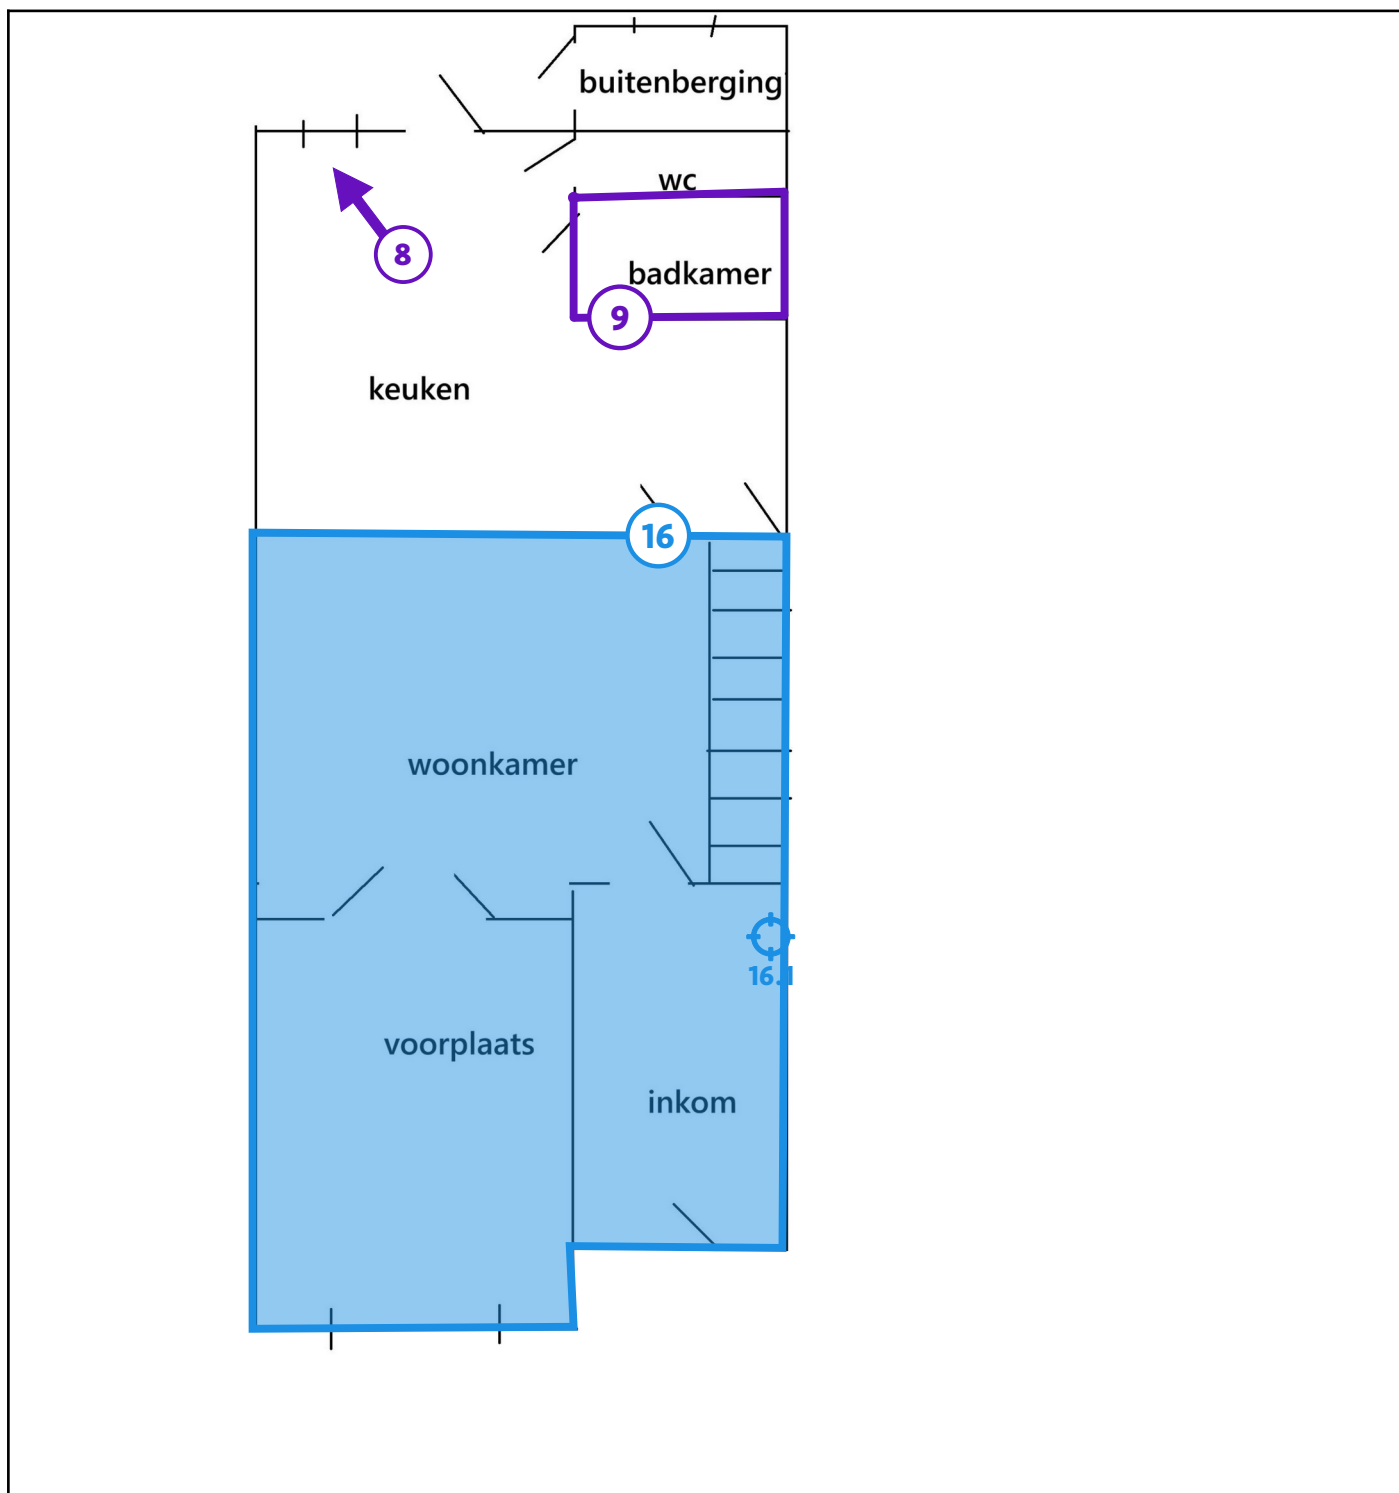
## Plan 1.4: gelijkvloers

Beschrijving	Type	Actie
8. Antidreunvilt gootsteen 2012	Advies	-

9. Tegellijm	Advies	-
16. Pleisterwerk plafonds	Geen asbest	-
16.1 Code: 3	Mengmonster	-

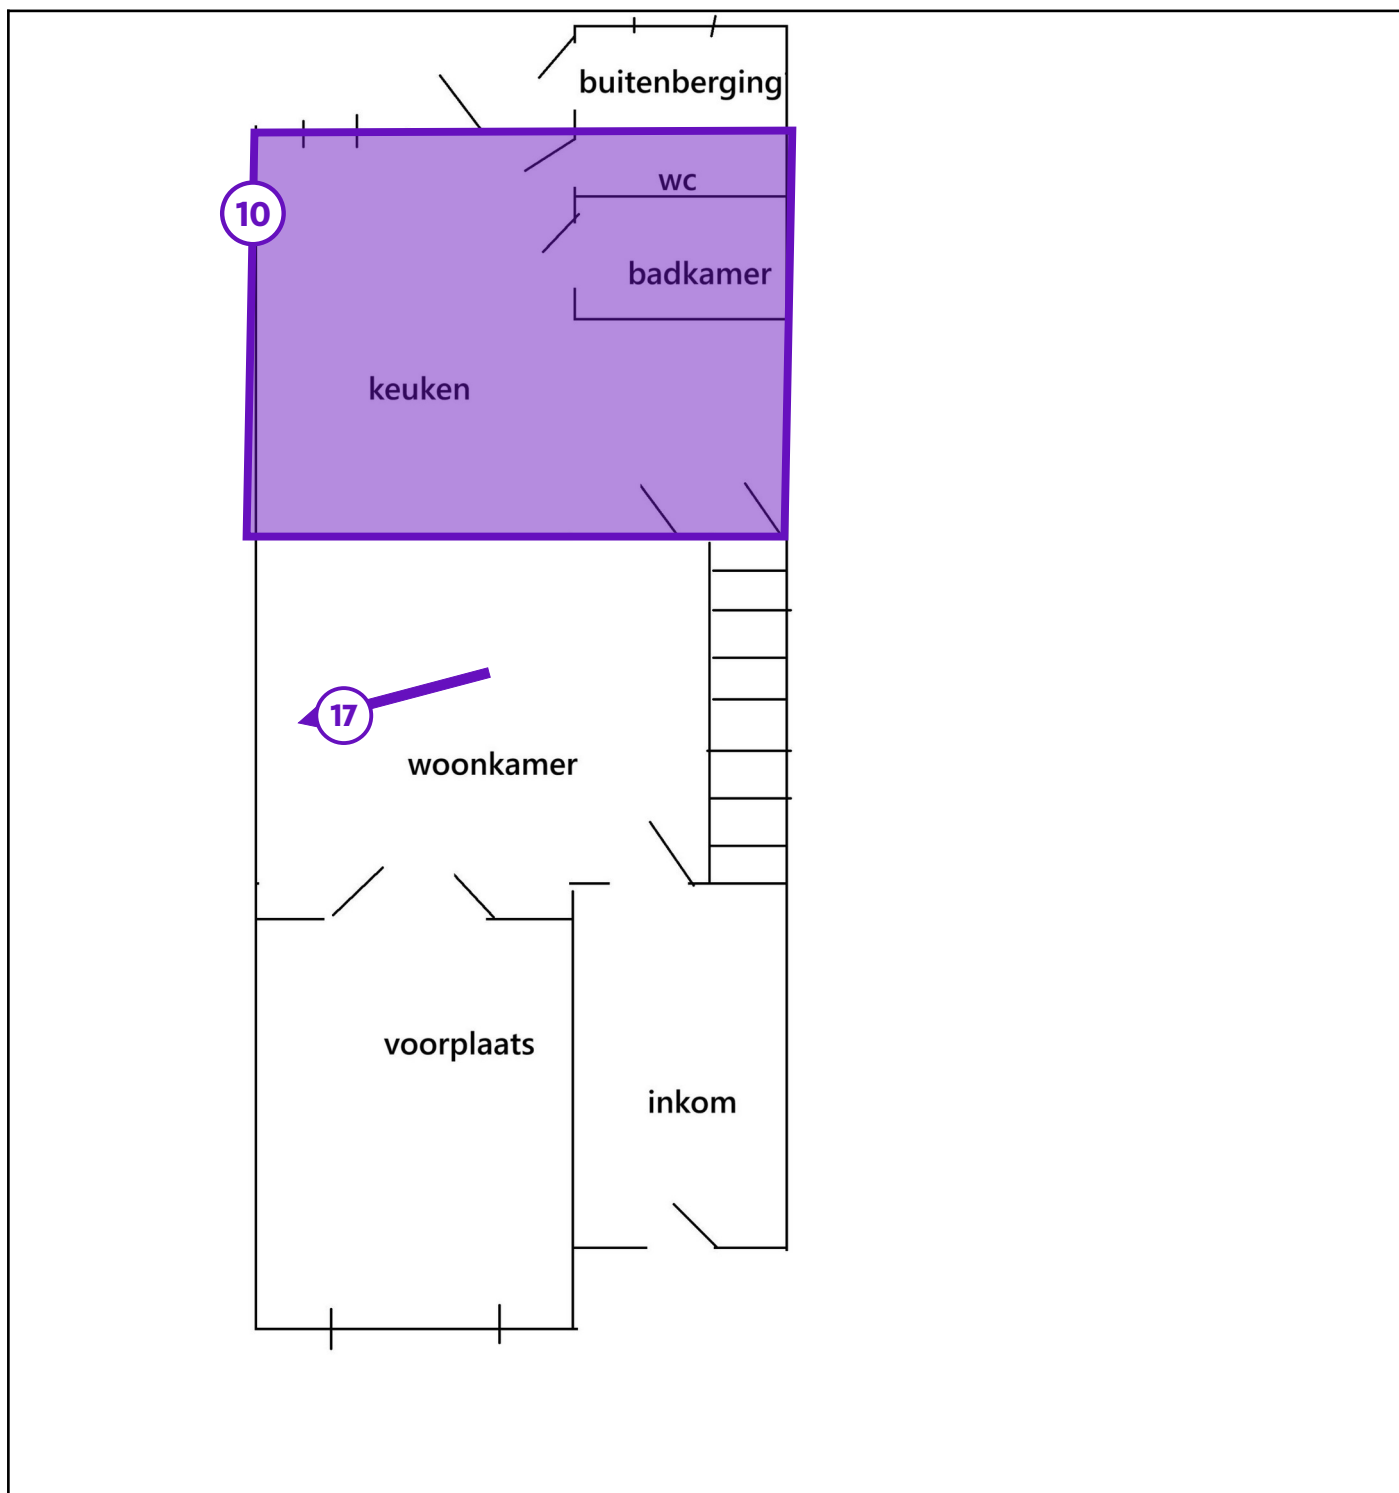
## Plan 1.5: gelijkvloers

Beschrijving	Type	Actie
10. Valse plafonds	Advies	-

17. Pelletkachel 2012	Overige ruimte of materiaal	-
-----------------------	-----------------------------	---
