Asbestinventarisatetest

Nieuwstraat 138/101, 8560 Wevelgem

Attestnummer : 20250714-000272.000

Uitgegeven op : 14.07.2025

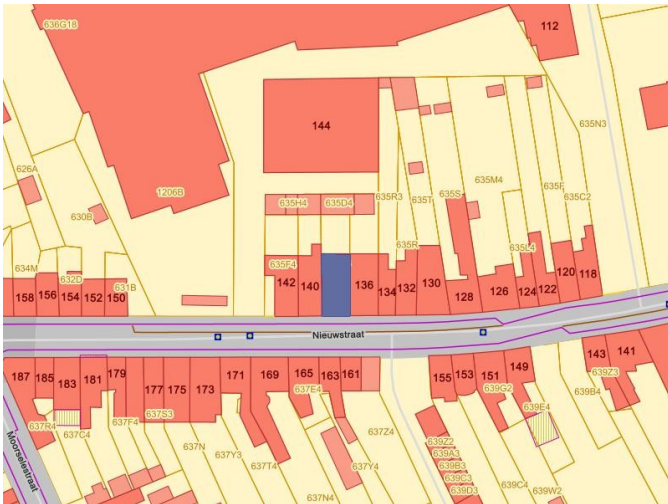
Zone 1: Hoofdgebouw

- 0 Asbestmaterialen
- 0 Beperkingen
- 0 Uitsluitingen
- 0 Roerende goederen
- 0 Puin, steenslag, (water)bodem
- 1 Advies
- 3 Geen asbest

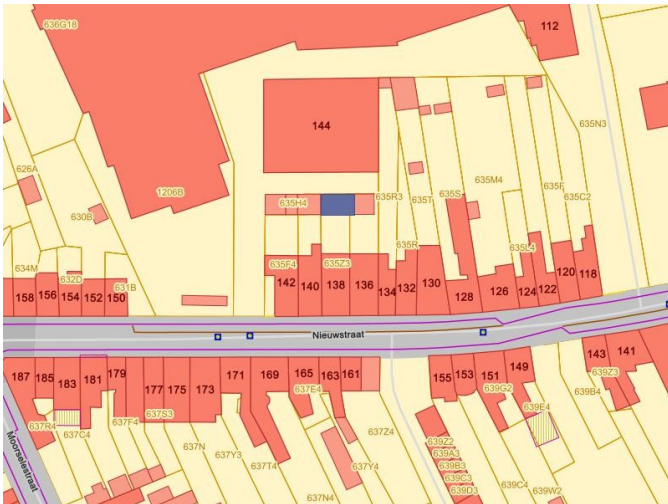
Zone 2: Bijgebouw

- 0 Asbestmaterialen
- 0 Beperkingen
- 0 Uitsluitingen
- 0 Roerende goederen
- 0 Puin, steenslag, (water)bodem
- 0 Adviezen
- 0 Geen asbest
