Asbestinventarisatetest

Egelantierstraat 13, 8560 Wevelgem

Attestnummer : **20241022-000341.001**

Uitgegeven op : **22.10.2024**

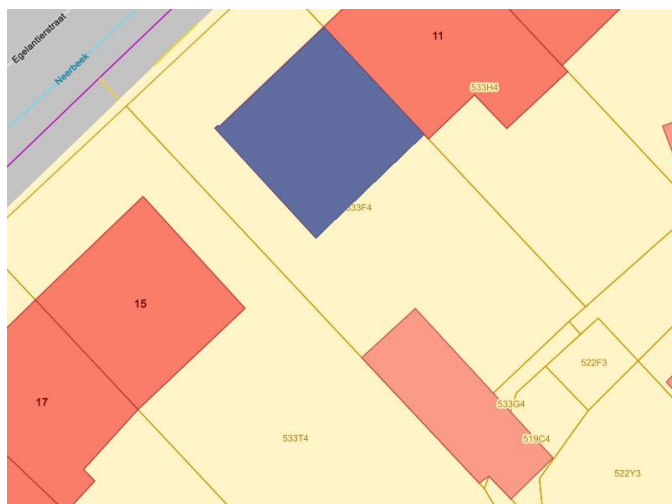
Zone 1: Hoofdgebouw

- 0 Asbestmaterialen
- 1 Beperking**
- 0 Uitsluitingen
- 0 Roerende goederen
- 0 Puin, steenslag, (water)bodem
- 2 Adviezen**
- 1 Geen asbest**

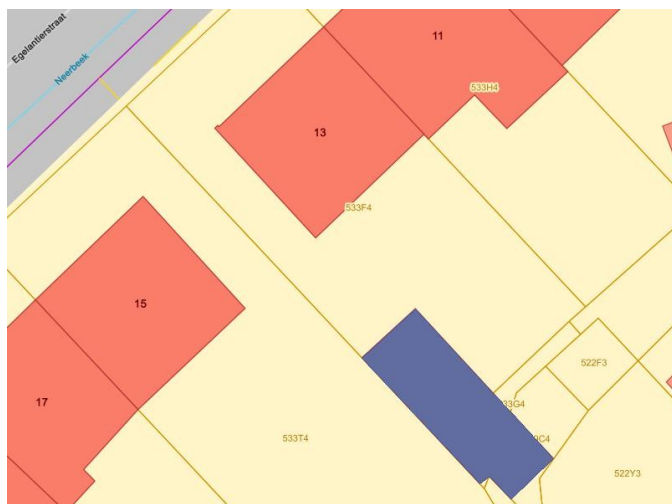
Zone 2: Bijgebouw

- 0 Asbestmaterialen
- 0 Beperkingen
- 0 Uitsluitingen
- 0 Roerende goederen
- 0 Puin, steenslag, (water)bodem
- 0 Adviezen
- 1 Geen asbest**

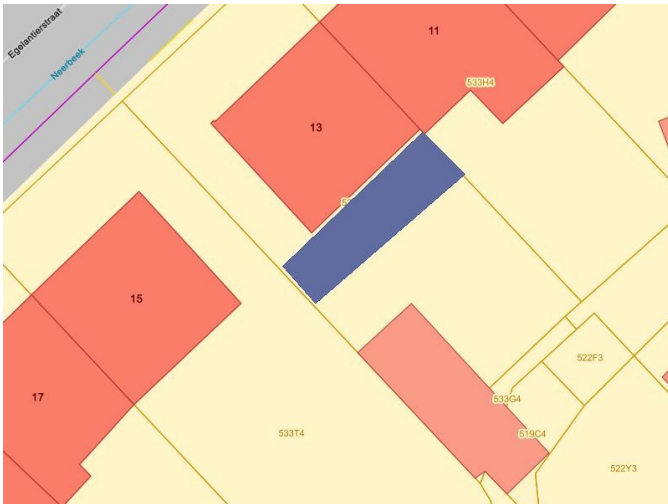
Zone 3: Constructie

- 0 Asbestmaterialen
- 0 Beperkingen
- 0 Uitsluitingen
- 0 Roerende goederen
- 0 Puin, steenslag, (water)bodem
- 0 Adviezen
- 0 Geen asbest

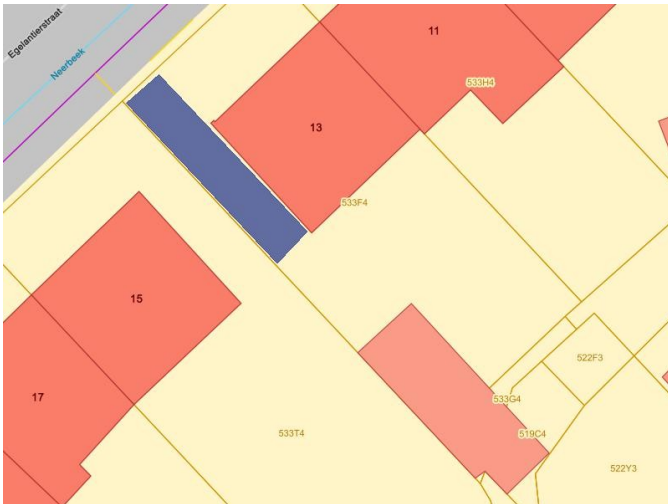
Zone 4: Constructie

- 0 Asbestmaterialen
- 0 Beperkingen
- 0 Uitsluitingen
- 0 Roerende goederen
- 0 Puin, steenslag, (water)bodem
- 0 Adviezen
- 0 Geen asbest

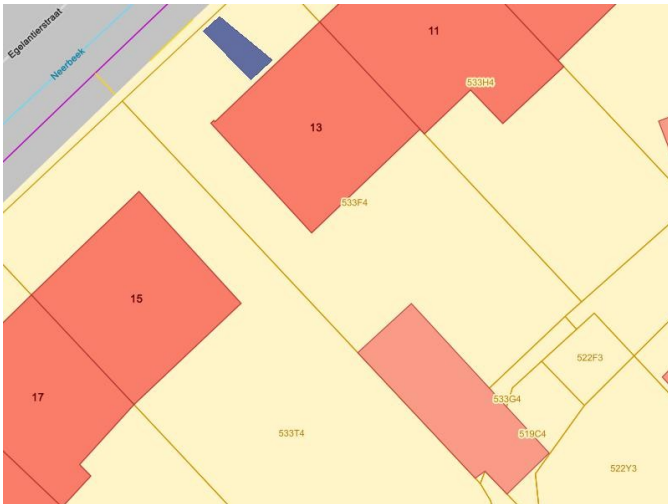
Zone 5: Constructie

- 0 Asbestmaterialen
- 0 Beperkingen
- 0 Uitsluitingen
- 0 Roerende goederen
- 0 Puin, steenslag, (water)bodem
- 0 Adviezen
- 0 Geen asbest
