Asbestinventarisatetest

Gullegemsesteenweg 2, 8501 Kortrijk

Attestnummer : 20251216-000033.000

Niet-asbestveilig

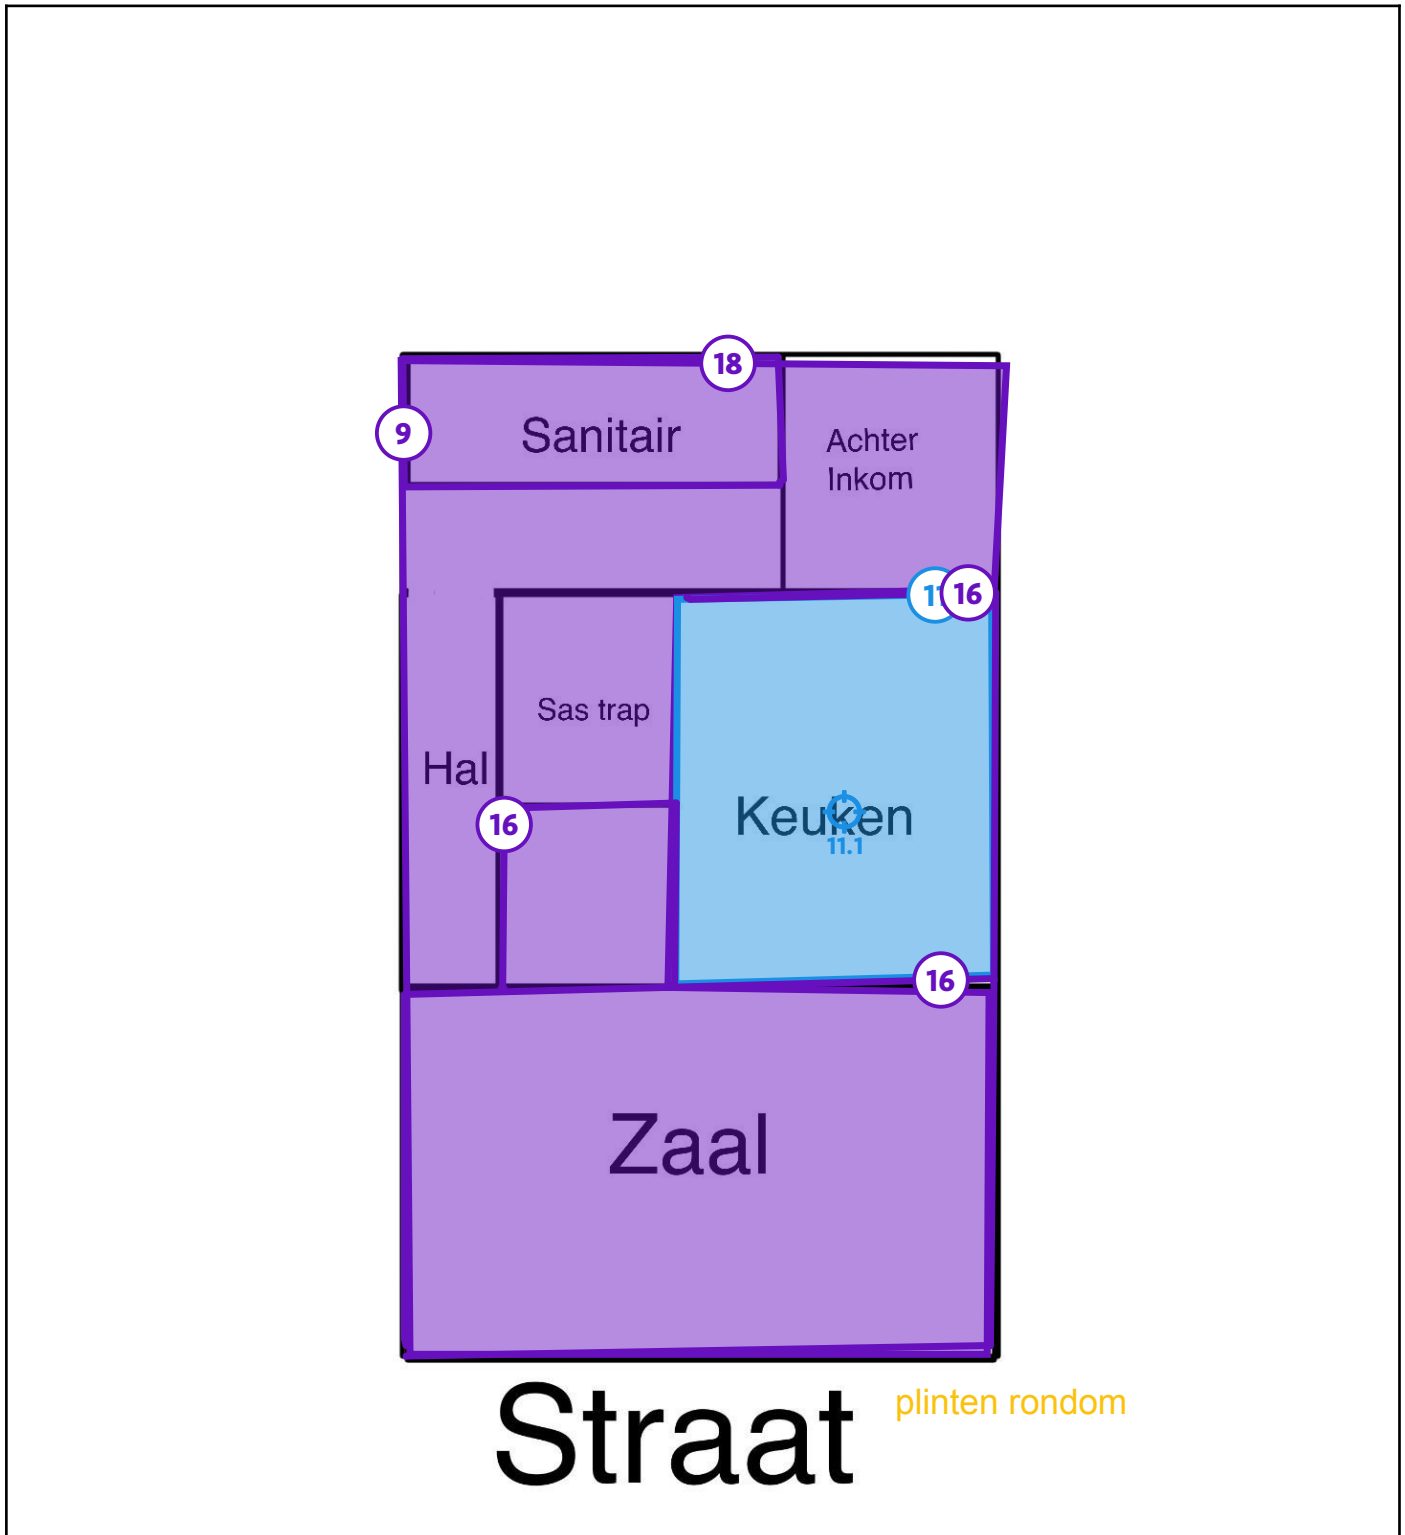
Plan 1.3: Gelijkvloer

Beschrijving	Type	Actie
8. Advies lijmlaag intacte plinten	Advies	-

9. Advies intacte wandtegels	Advies	-
11. Pleisterwerk plafond	Geen asbest	-
11.1 Code: MM02	Mengmonster	-
16. Voorzetwanden (gyproc/hout)	Overige ruimte of materiaal	-
18. Verlaagd plafond (gyproc/hout)	Overige ruimte of materiaal	-

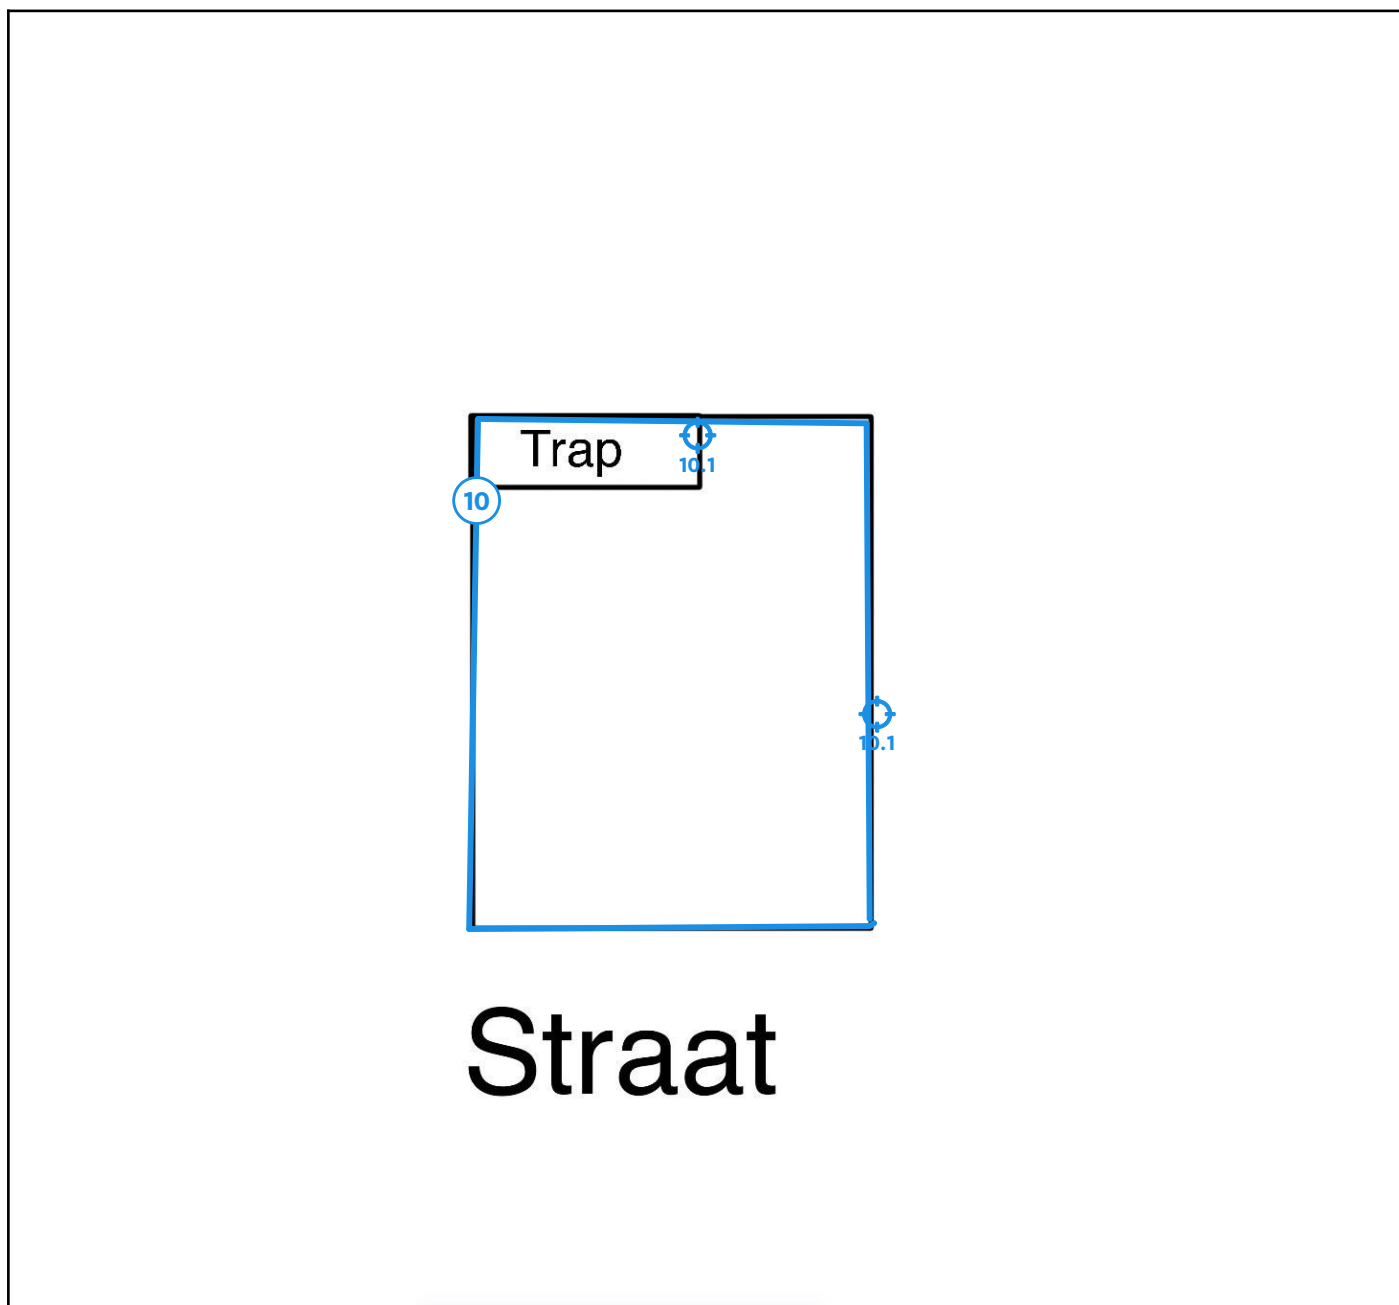
Plan 1.4: Kelder

Beschrijving	Type	Actie
10. Cement smeerlaag kelder	Geen asbest	-
10.1 Code: MM11	Mengmonster	-

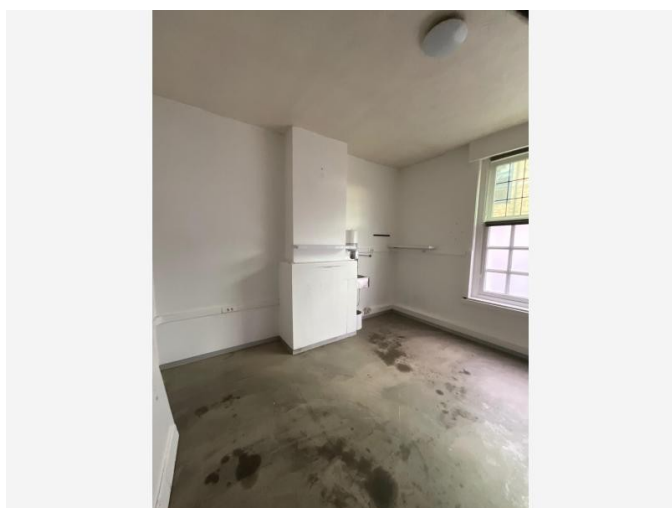
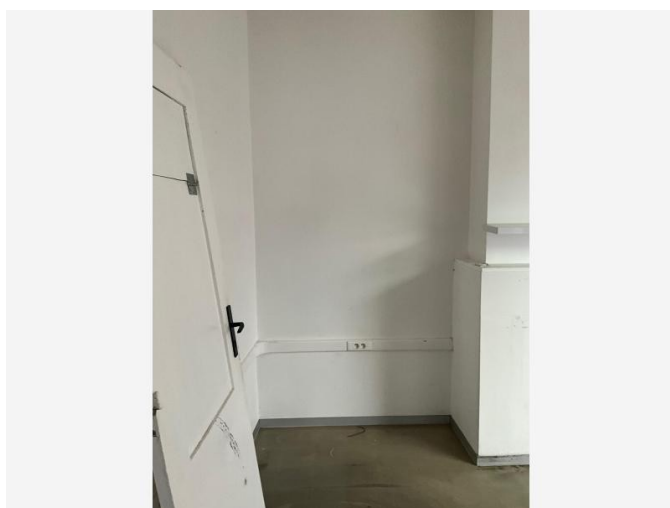
Beschrijving	Notitie	Terug te vinden op plannen
Fiche 15: Leidingisolatie (niet aanwezig)	Er is geen leiding isolatie aanwezig.	-
Fiche 16: Voorzetwanden (gyproc/hout)	De aangeduide wanden bestaan uit gyproc/hout en zijn niet asbestverdacht. Mogelijks bevindt er zich achter deze wanden nog pleisterwerk. Indien dit bij werken bereikbaar wordt, eventueel bijkomende monsternamen uitvoeren.	Plan 1.3: Gelijksvloer
Fiche 17: Geen lift aanwezig	Er is geen lift aanwezig in de te inspecteren eenheid.	-
Fiche 18: Verlaagd plafond (gyproc/hout)	De aangeduide plafonds bestaan uit gyproc/hout en zijn bijgevolg niet asbesthoudend. Mogelijks zit hierachter nog pleisterwerk, mocht dit bij werken vrijkomen kan bijkomende monsternamen uitgevoerd worden.	Plan 1.3: Gelijksvloer
