Asbestinventarisatetest

Tuinwijk 84, 8930 Menen

Attestnummer : 20260218-000145.000

Uitgegeven op : 18.02.2026

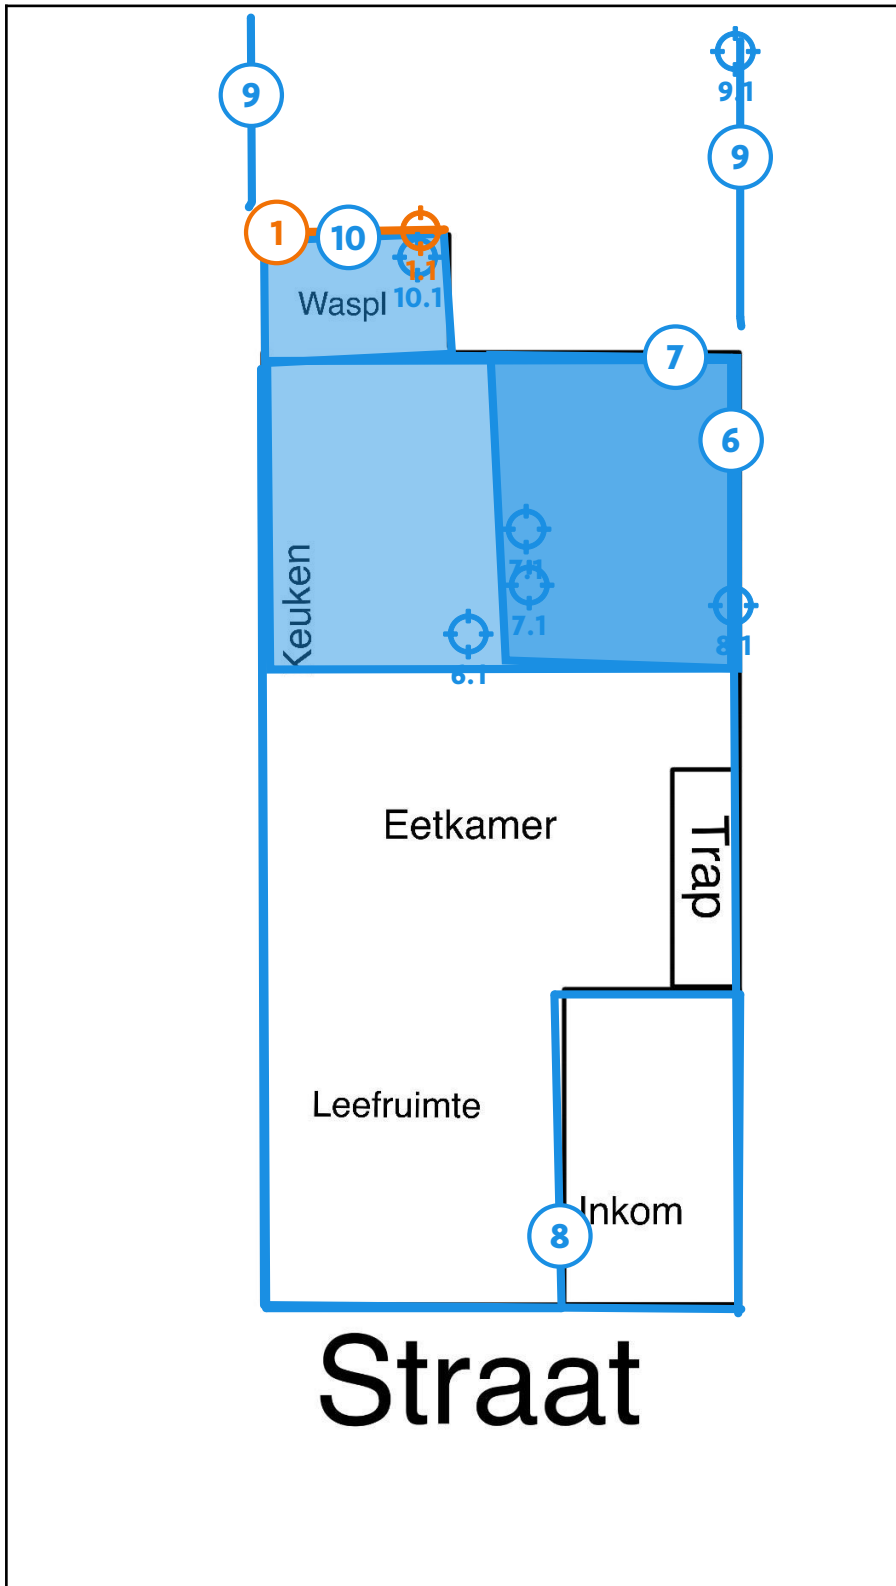
Plan 1.3: Gelijksvloer

1. Golfplaten	Asbestmateriaal	Verwijderen
1.1 Code: Mm06	Puntmonster	-
6. Vinyltegels	Geen asbest	-
6.1 Code: MM09	Puntmonster	-
7. Pleisterwerk plafond	Geen asbest	-
7.1 Code: MM02	Mengmonster	-
8. Pleisterwerk wanden	Geen asbest	-
8.1 Code: MM01	Mengmonster	-
9. Holle deksteen	Geen asbest	-
9.1 Code: MM12	Puntmonster	-
10. Roofing plat dak	Geen asbest	-
10.1 Code: Mm03	Puntmonster	-

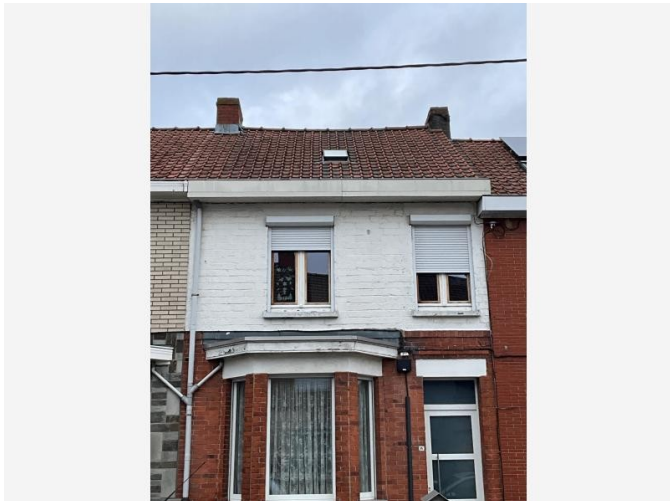
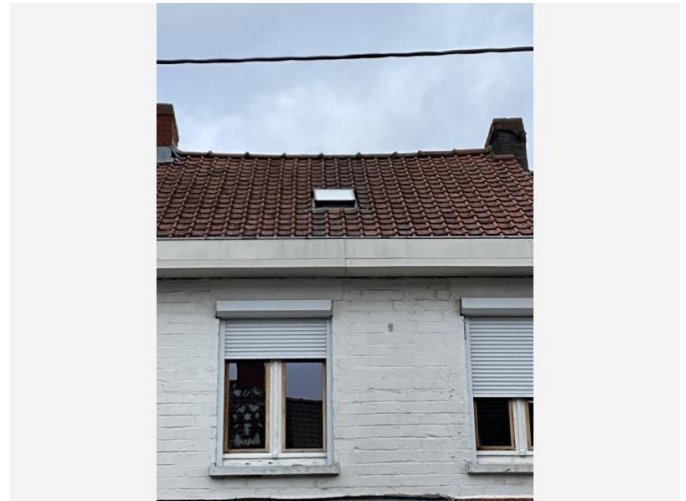
Beschrijving	Notitie	Terug te vinden op plannen
Fiche 12: Dakbedekking (anders dan leien of golfplaten)	De dakbedekking bestaat uit pannen en is niet asbestverdacht.	Plan 1.1: Niv2
Fiche 13: Siliconen mastiek + kit niet-asbestverdacht	De afdichting van & rond de ramen bestaat uit siliconen & is niet asbestverdacht.	-
Fiche 14: Kunststof Metaal Geen rookgaskanaal	Het rookgaskanaal bestaat uit kunststof & is niet asbestverdacht. Het rookgaskanaal bestaat uit metaal & is niet asbestverdacht. Er is geen rookgaskanaal aanwezig.	-
Fiche 15: Nieuwe ketel	- Recente ketels bevatten geen asbesthoudende materialen.	-
