# Asbestinventarisatetest

Bankstraat 1, 8560 Wevelgem

Attestnummer : 20231114-000424.000

Uitgegeven op : 14.11.2023

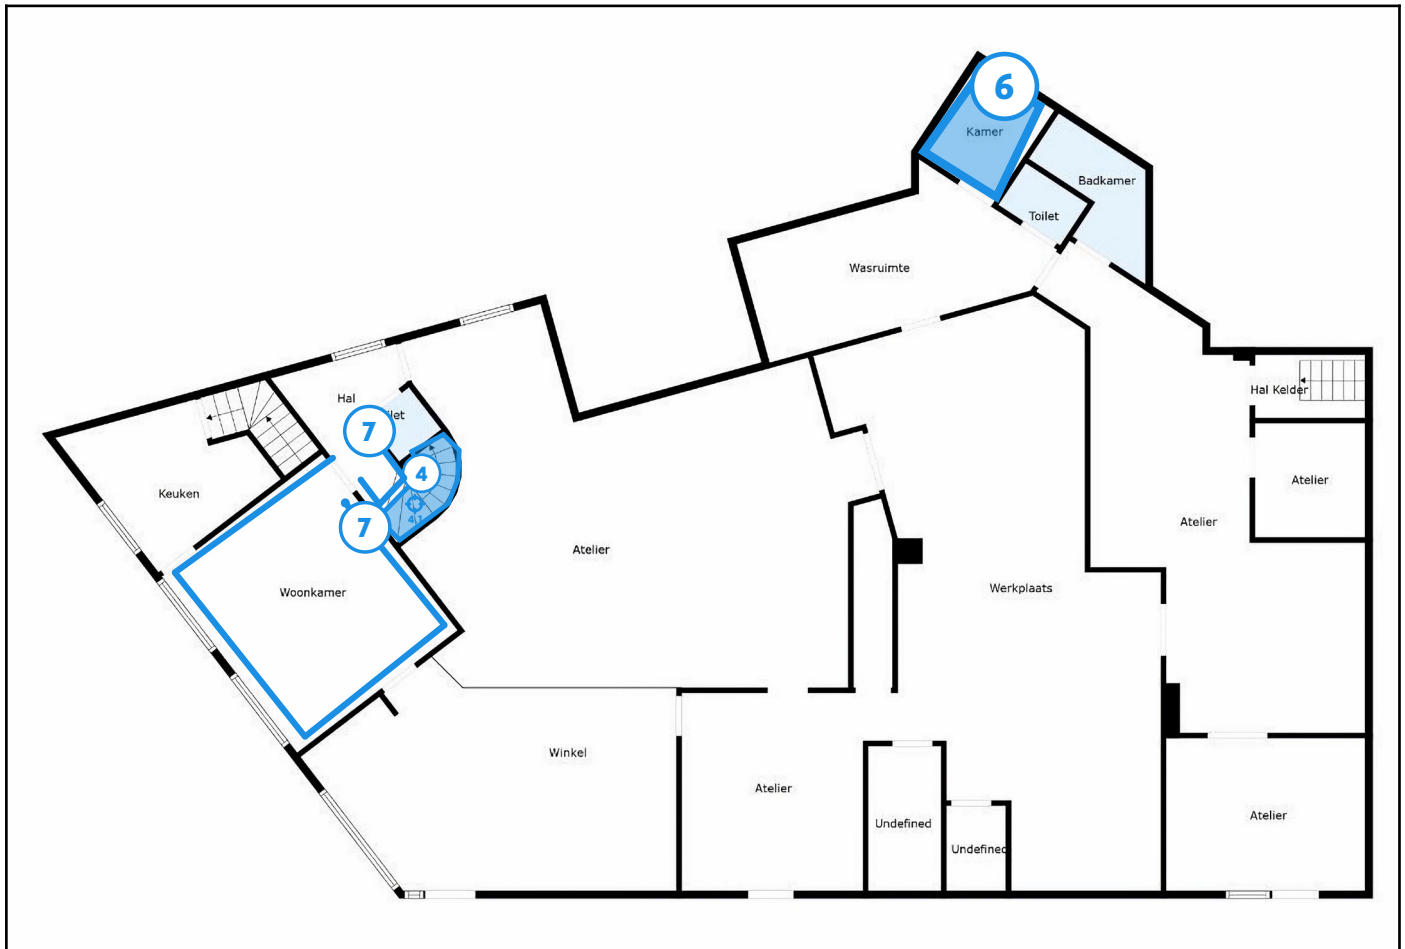
## Plan 1.1: gelijkvloers

Beschrijving	Type	Actie
4. trapbekleding	Geen asbest	-
4.1 Code: MM06	Puntmonster	-
6. pleisterwerk plafond woning	Geen asbest	-
7. pleisterwerk muren woning	Geen asbest	-

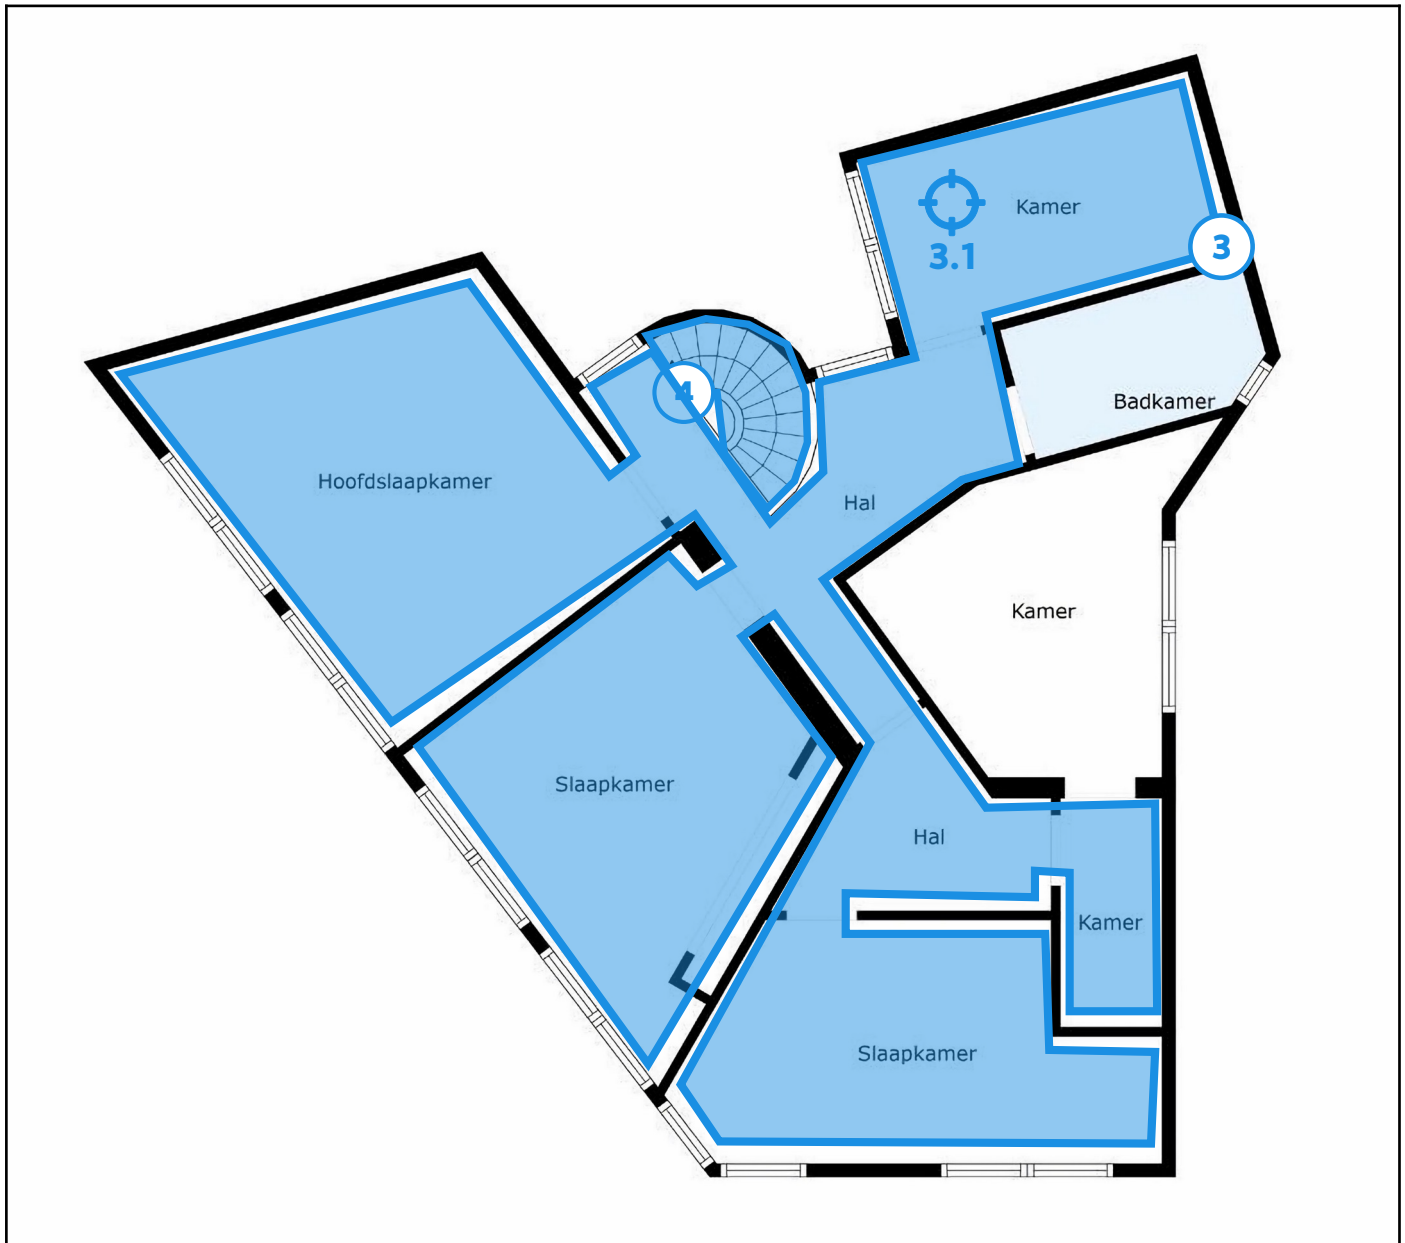
## Plan 1.2: eerste verdiep

Beschrijving	Type	Actie
3. vloerzeil eerste verdiep woning	Geen asbest	-
3.1 Code: MM05	Puntmonster	-
4. trapbekleding	Geen asbest	-

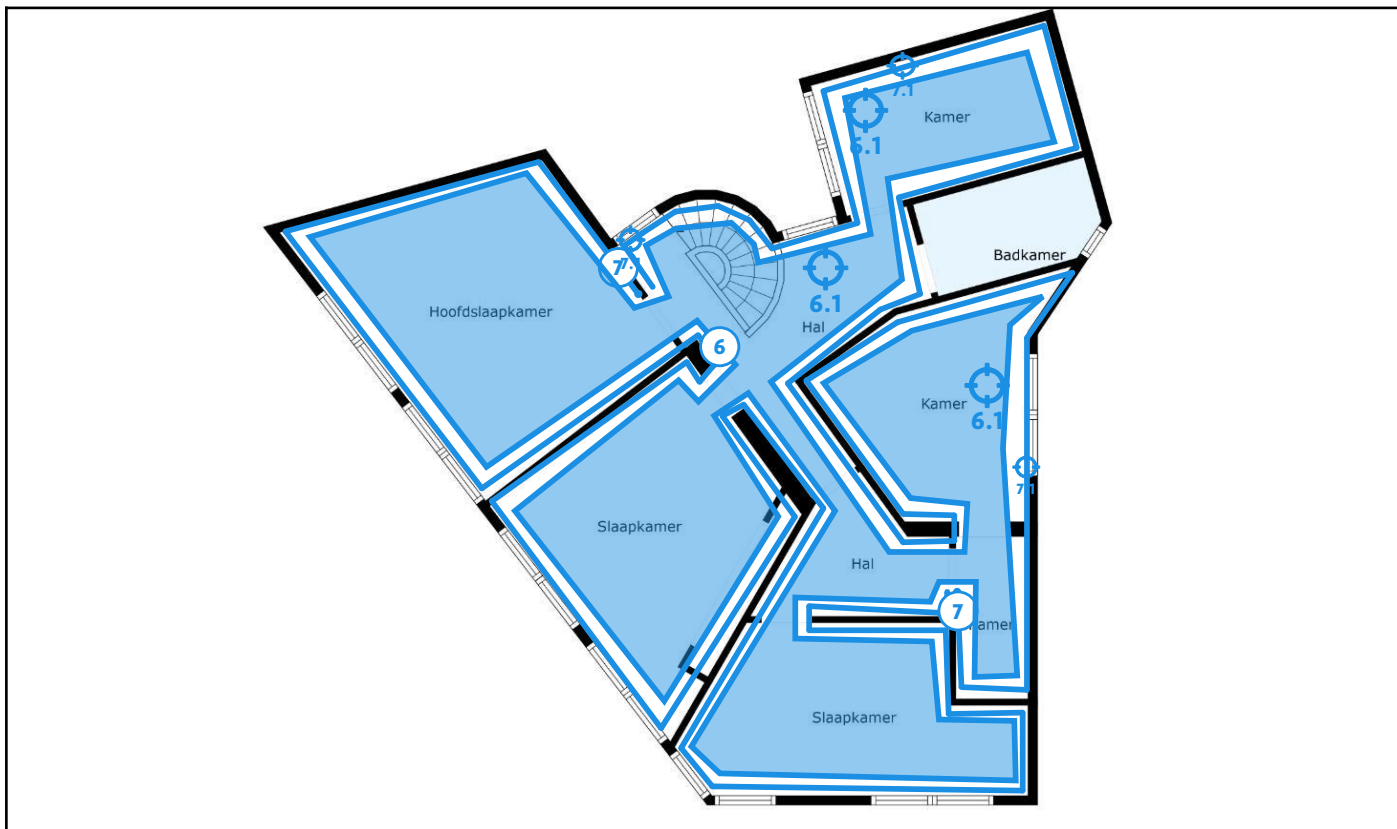
## Plan 1.3: eerste verdiep pleisterwerk

Beschrijving	Type	Actie
6. pleisterwerk plafond woning	Geen asbest	-
6.1 Code: MM02	Mengmonster	-
7. pleisterwerk muren woning	Geen asbest	-
7.1 Code: MM01	Mengmonster	-

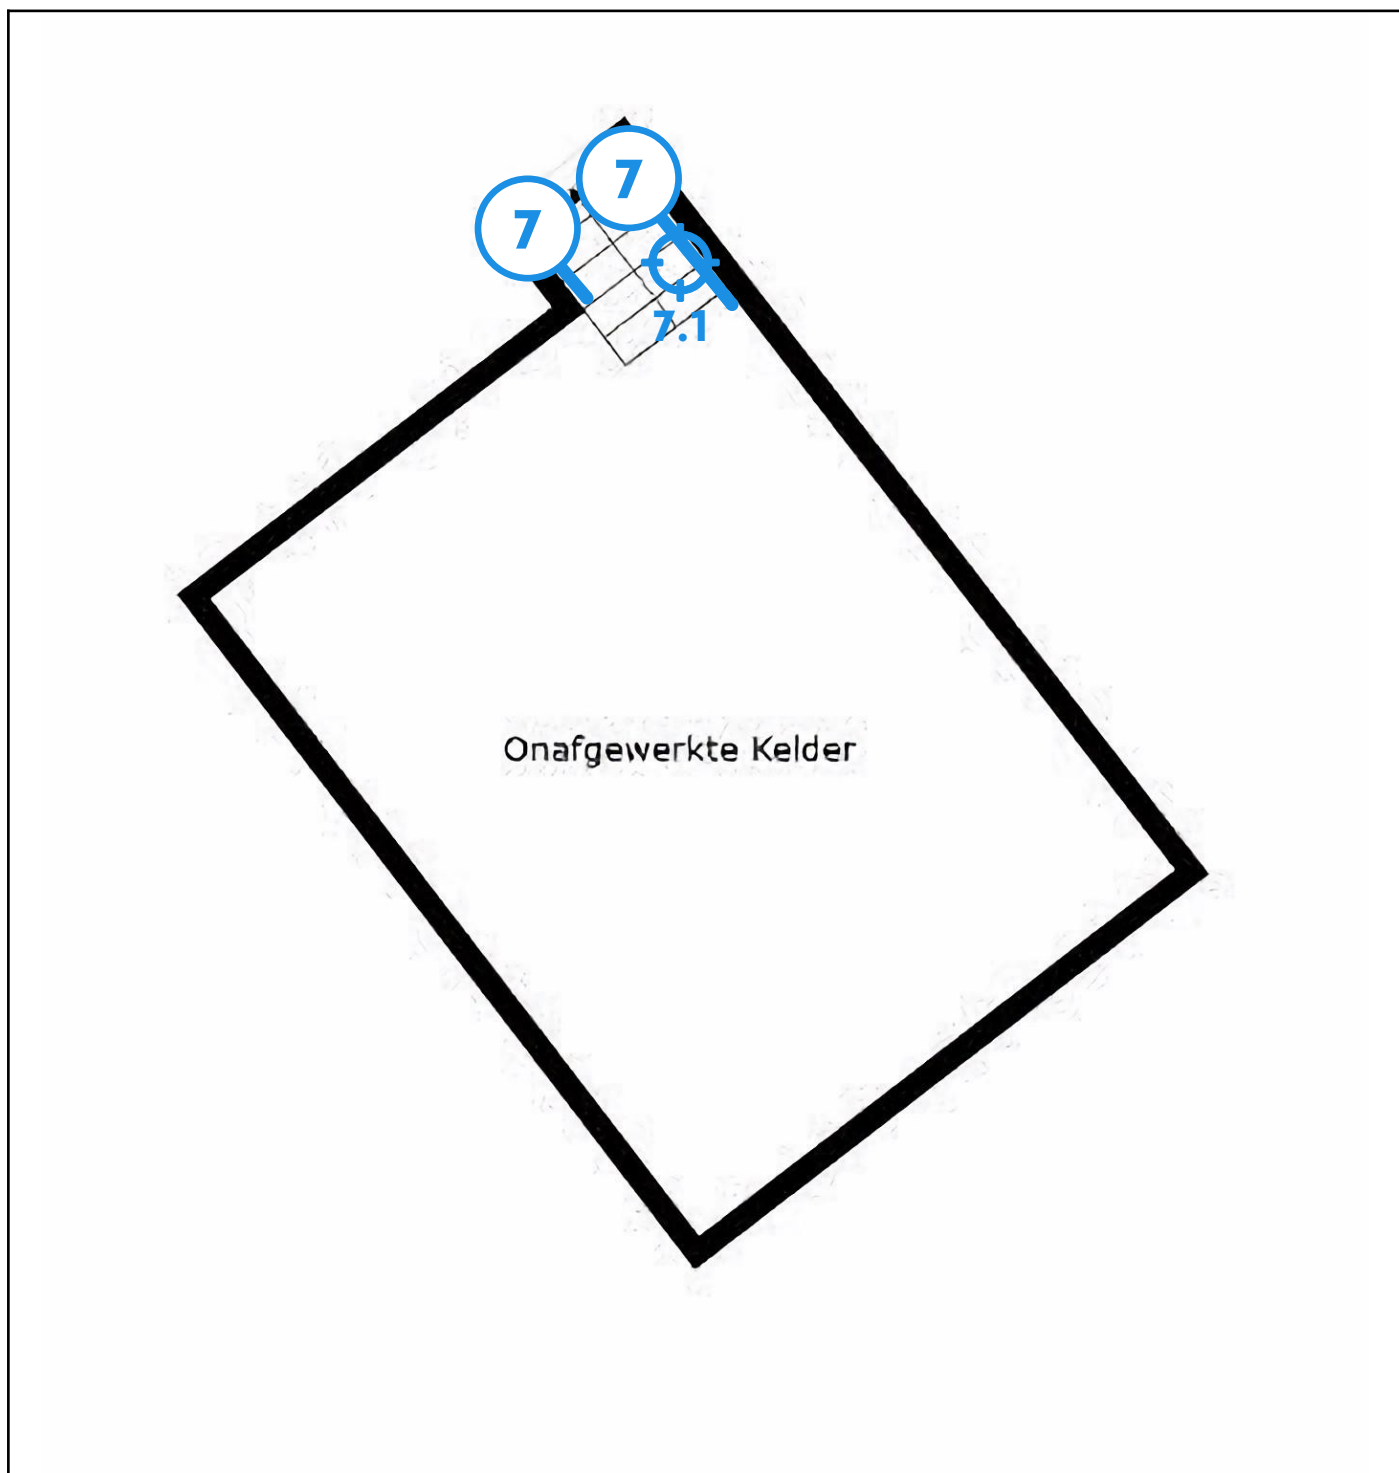
## Plan 1.4: kelder 1

Beschrijving	Type	Actie
7. pleisterwerk muren woning	Geen asbest	-
7.1 Code: MM01	Mengmonster	-
