# Asbestinventarisatetest

Burgemeester Verduycklaan 10/31, 8500 Kortrijk

Attestnummer : 20250714-000307.000

**Asbestveilig** (maar niet asbestvrij)

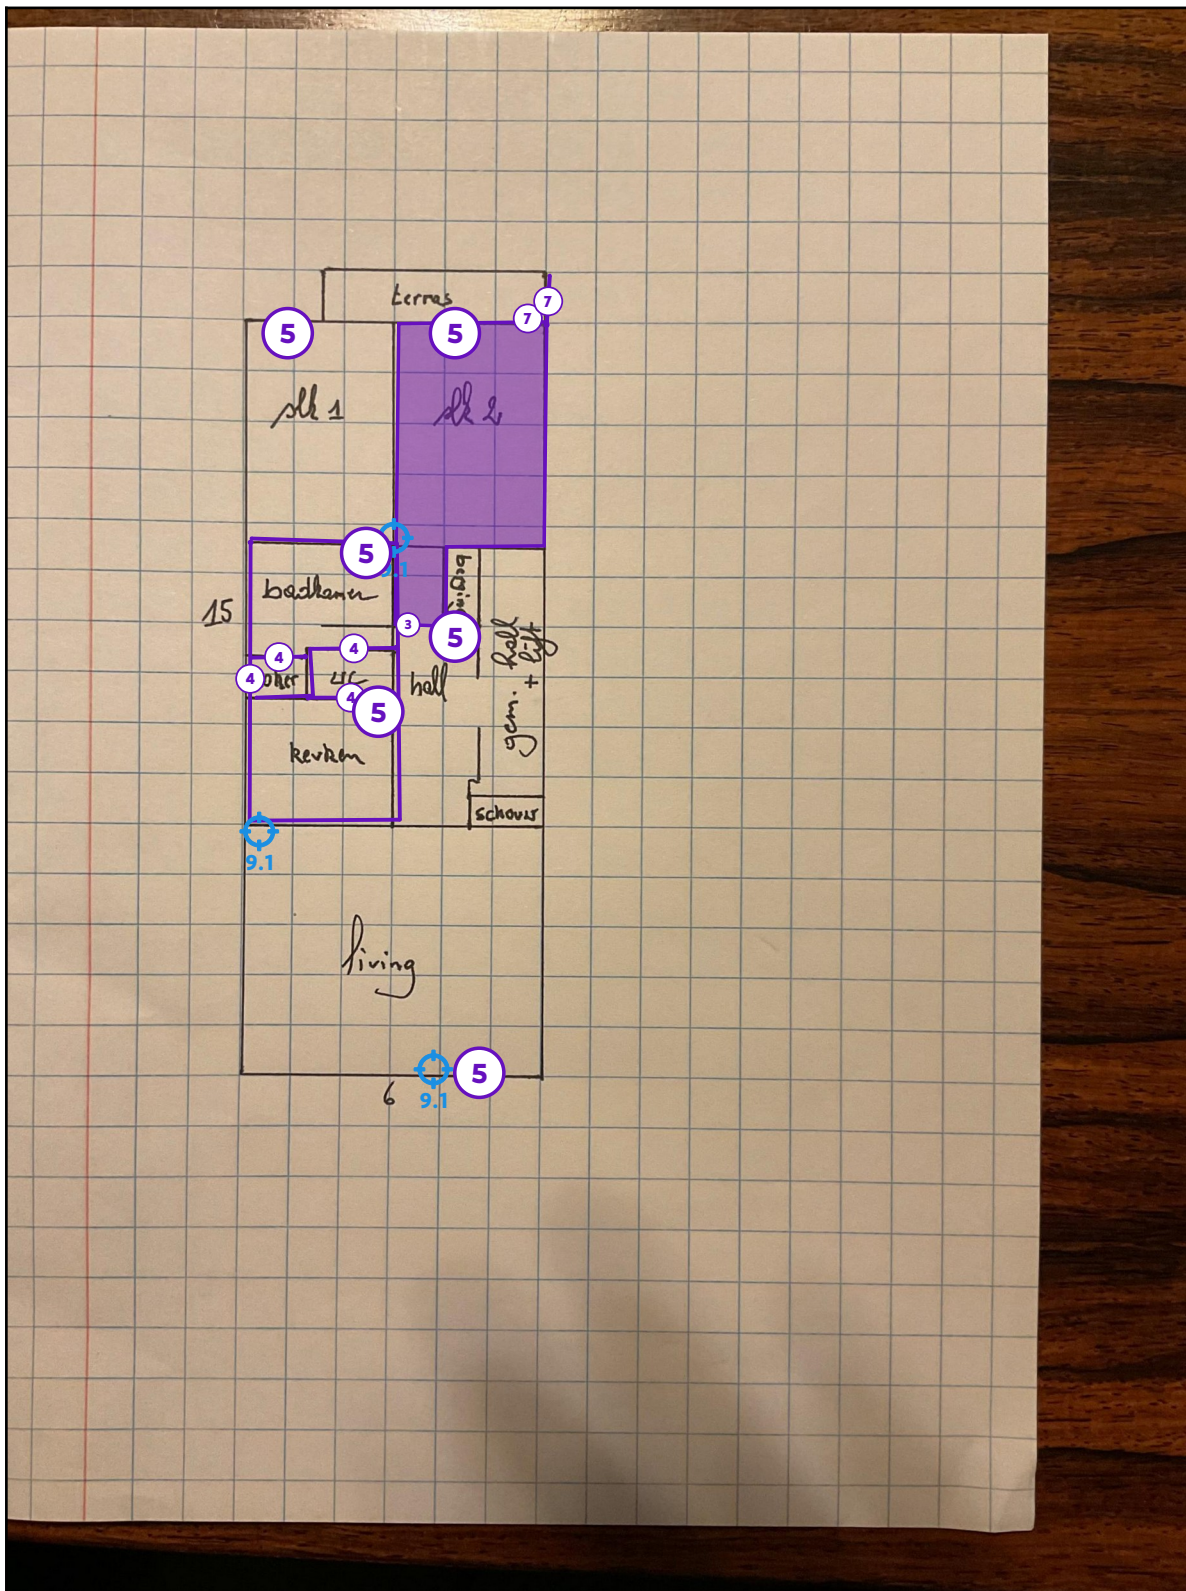
# Plan 1.1: Appartement

3. A5: vinyl (soepel en witte onderkant)	Advies	-
4. A16: tegellijm	Advies	-
5. A17: dichtingen gietijzeren radiatoren	Advies	-
7. AC buis en Glasal afsluiting met de buur op de terras	Advies	-
9. B1: pleisterwerken muren	Geen asbest	-
9.1 Code: MM001	Mengmonster	-

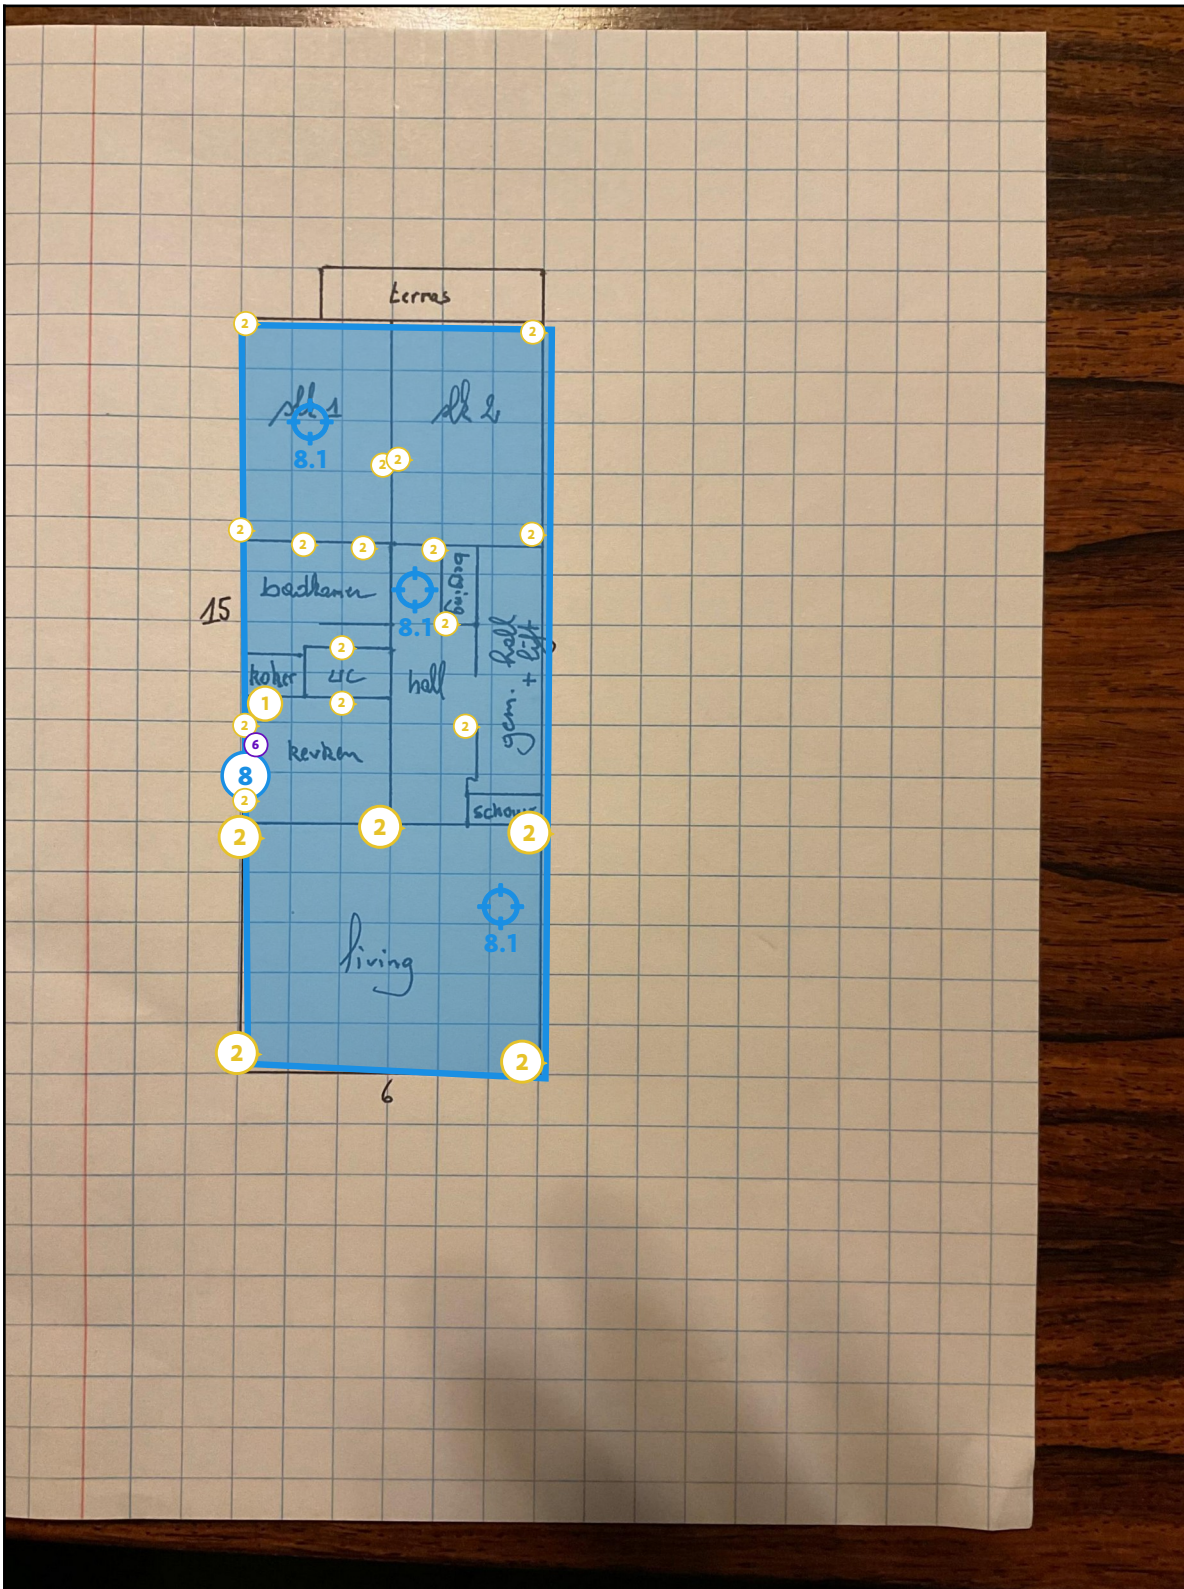
# Plan 1.2: Appartement

1. eternit (afsluitklep vuilniskoker) buiten gebruik	Asbestmateriaal	Zorgvuldig beheren
2. B3: bakeliet toepassingen in het appartement	Asbestmateriaal	Zorgvuldig beheren
6. verf onder spoelbak	Advies	-
8. B2: pleisterwerken plafonds	Geen asbest	-
8.1 Code: MM002	Mengmonster	-
