# Asbestinventarisatetest

Dynastielaan 26/0502, 8660 De Panne

Attestnummer : **20260330-000061.000**

**Asbestveilig** (maar mogelijk niet asbestvrij)

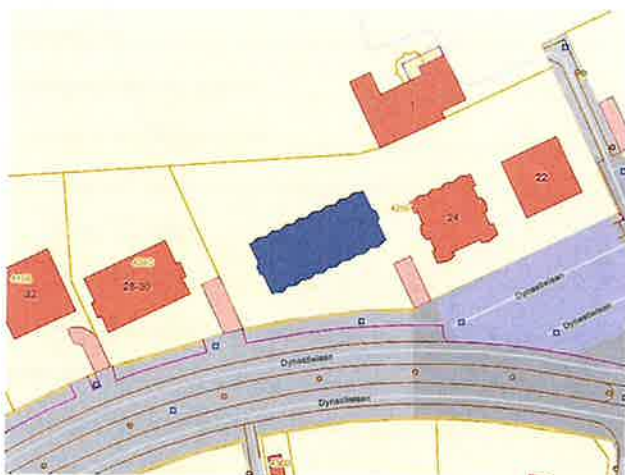
## Zone 1: Hoofdgebouw

Tijdens de inspectie vastgesteld:

- 0 Asbestmaterialen
- 0 Beperkingen
- 0 Uitsluitingen
- 0 Roerende goederen
- 0 Puin, steenslag, (water)bodem
- 0 Adviezen
- 4 Geen asbest**
