# Asbestinventarisatattest

Dynastielaan 34/0504, 8660 De Panne

Attestnummer : **20260813-000351.000**

Uitgegeven op : **13.08.2026**

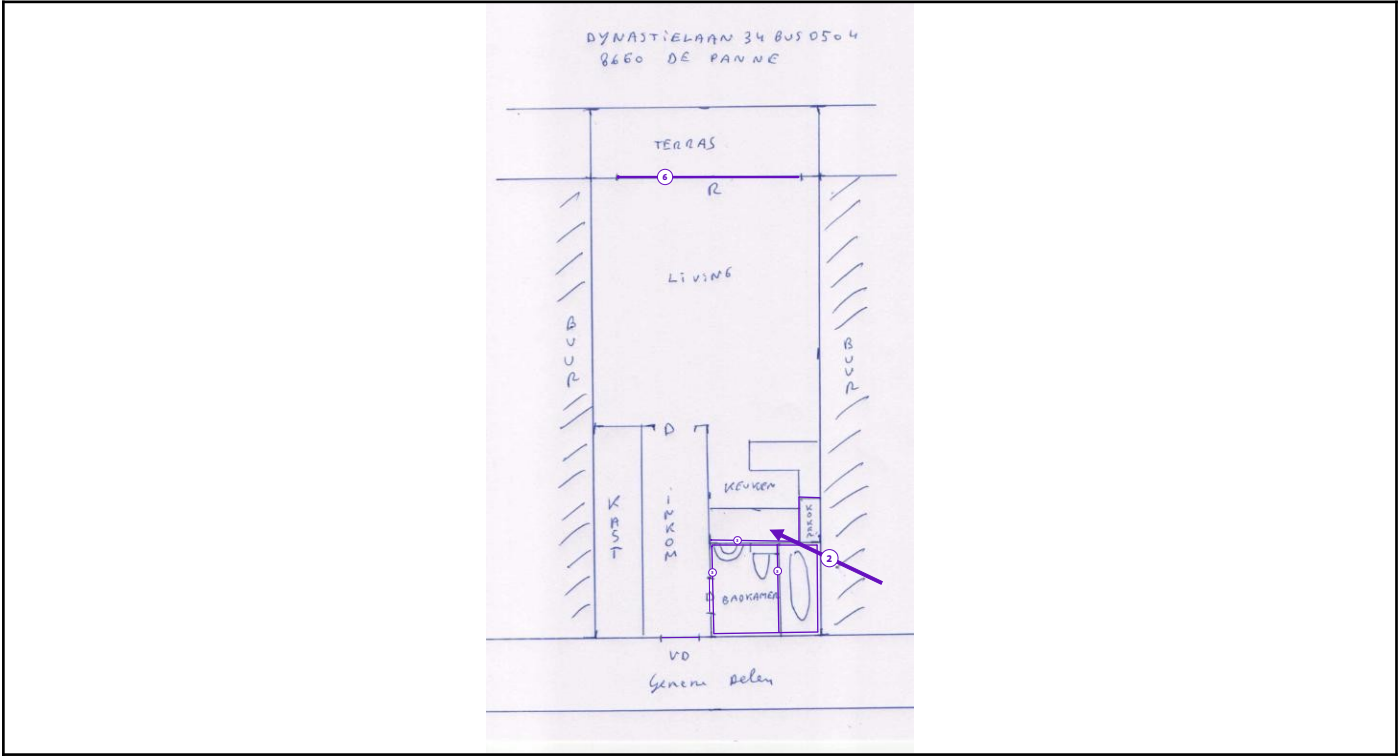
# Plan 1.1: plan appartement

| Beschrijving | Type | Actie |
|---|---|---|
| 6. kit thv glas raam van silicone | Overige ruimte of materiaal | - |
