# Asbestinventarisatetest

J. D'Arcplein 5/G001, 8660 De Panne

Attestnummer : **20251006-000141.000**

Uitgegeven op : **06.10.2025**

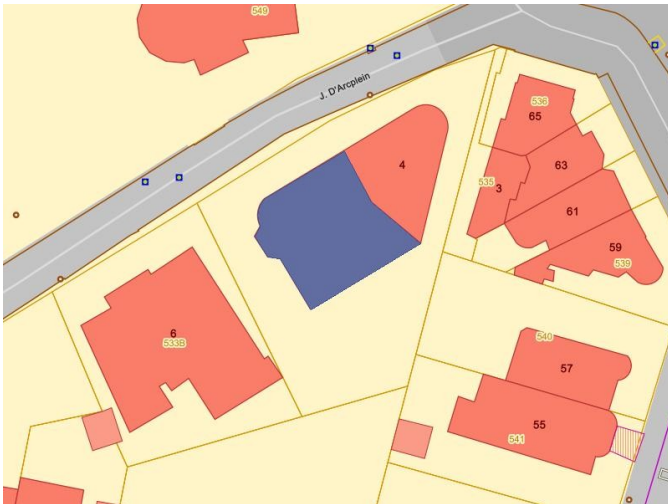
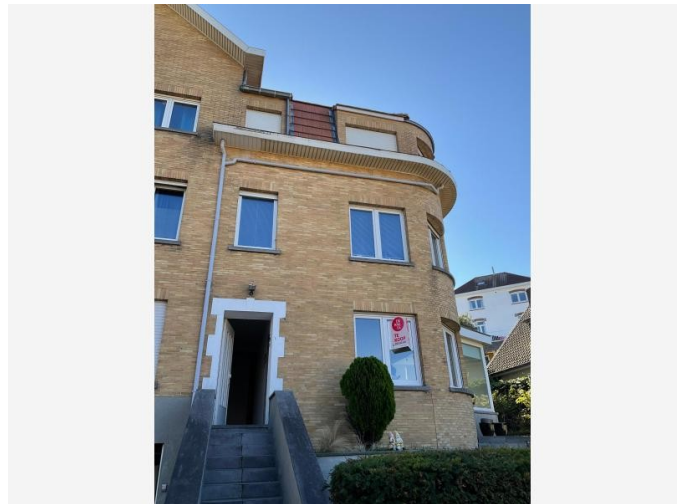
## Zone 1: Hoofdgebouw

- 0 Asbestmaterialen
- 0 Beperkingen
- 0 Uitsluitingen
- 0 Roerende goederen
- 0 Puin, steenslag, (water)bodem
- 2 Adviezen
- 3 Geen asbest

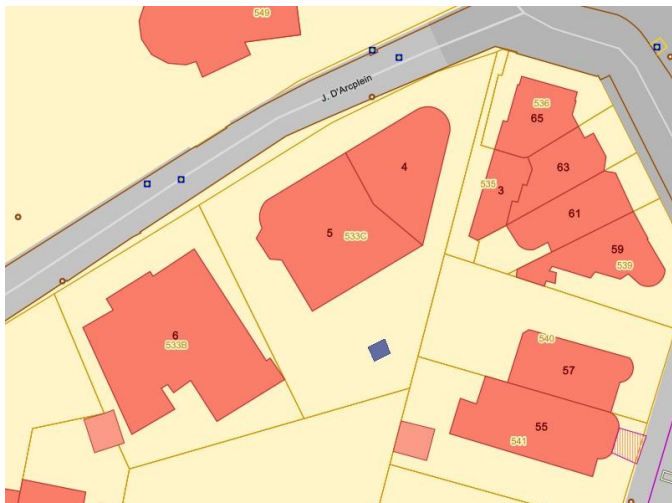
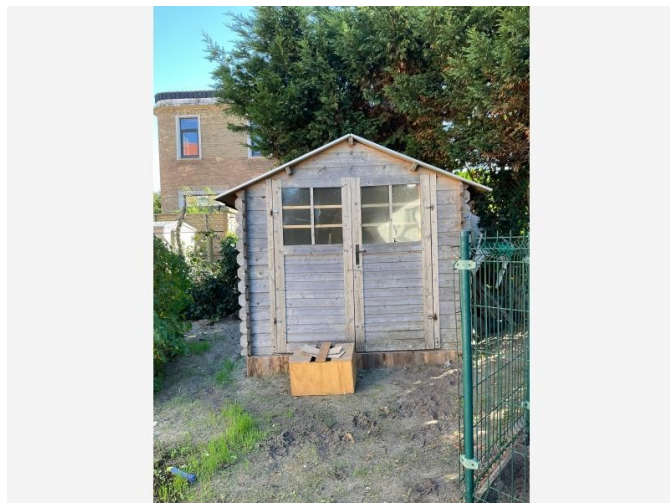
## Zone 2: Constructie

- 0 Asbestmaterialen
- 0 Beperkingen
- 0 Uitsluitingen
- 0 Roerende goederen
- 0 Puin, steenslag, (water)bodem
- 0 Adviezen
- 1 **Geen asbest**
