# Asbestinventarisatetest

Doktersweg 5, 8660 De Panne

Attestnummer : **20260326-000346.000**

Uitgegeven op : **26.03.2026**

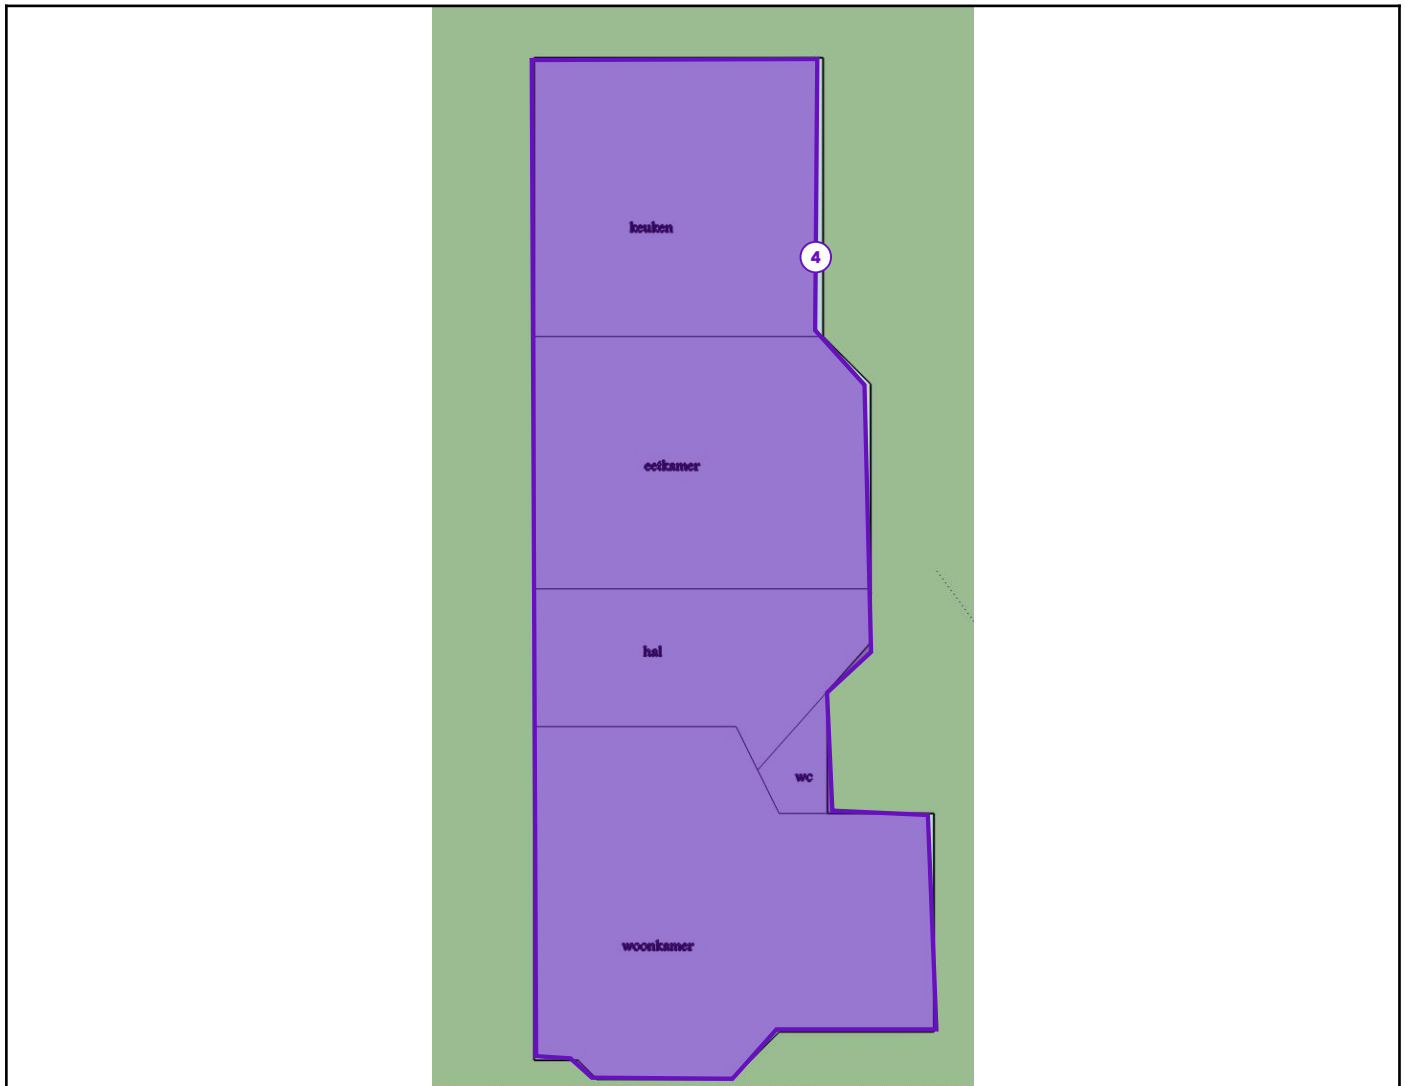
## Plan 1.2: gelijkvloers

| Beschrijving | Type | Actie |
|---|---|---|
| 4. Plafonds en muren bestaande uit voorzetpanelen | Advies | - |

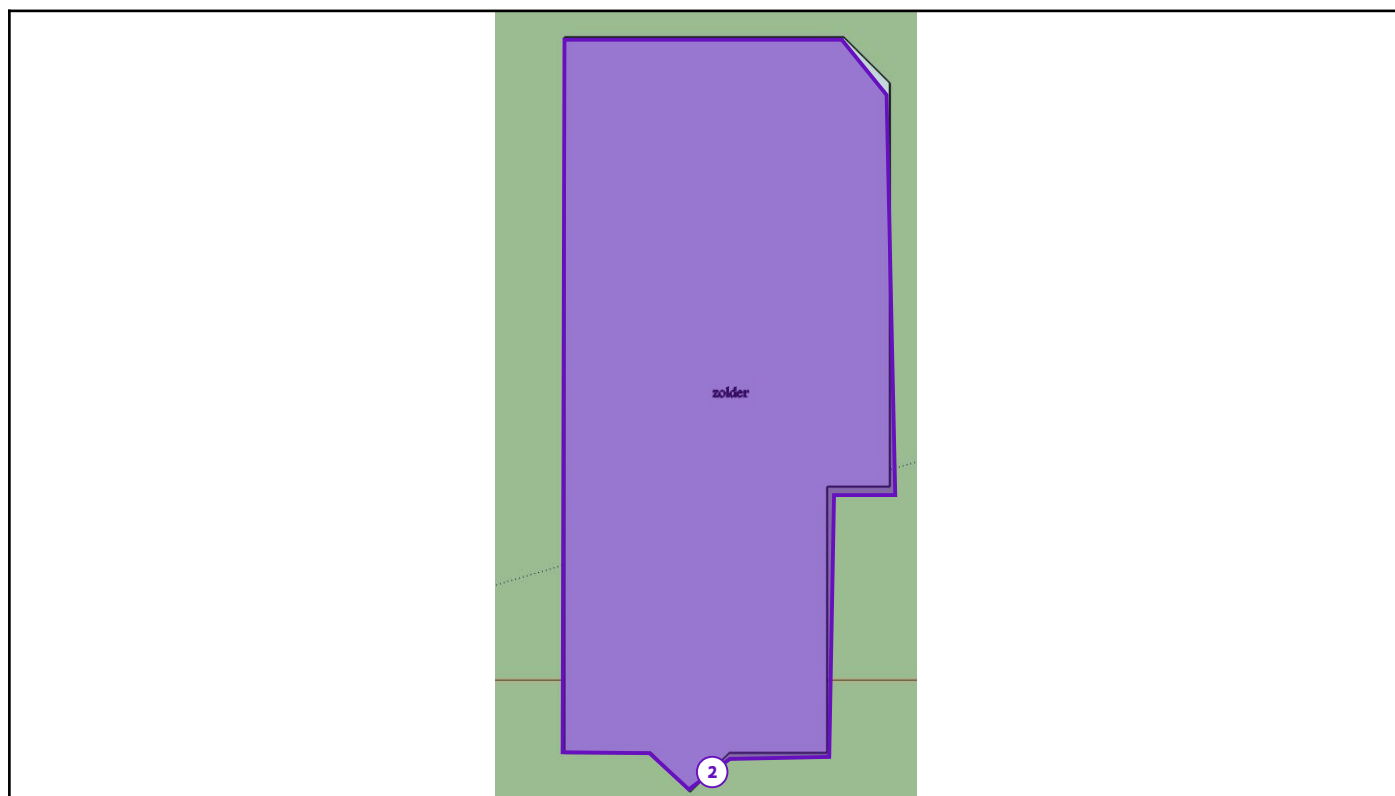
## Plan 1.5: zolder

| Beschrijving | Type | Actie |
|---|---|---|
| 2. onderdak (beperking) | Beperking | - |

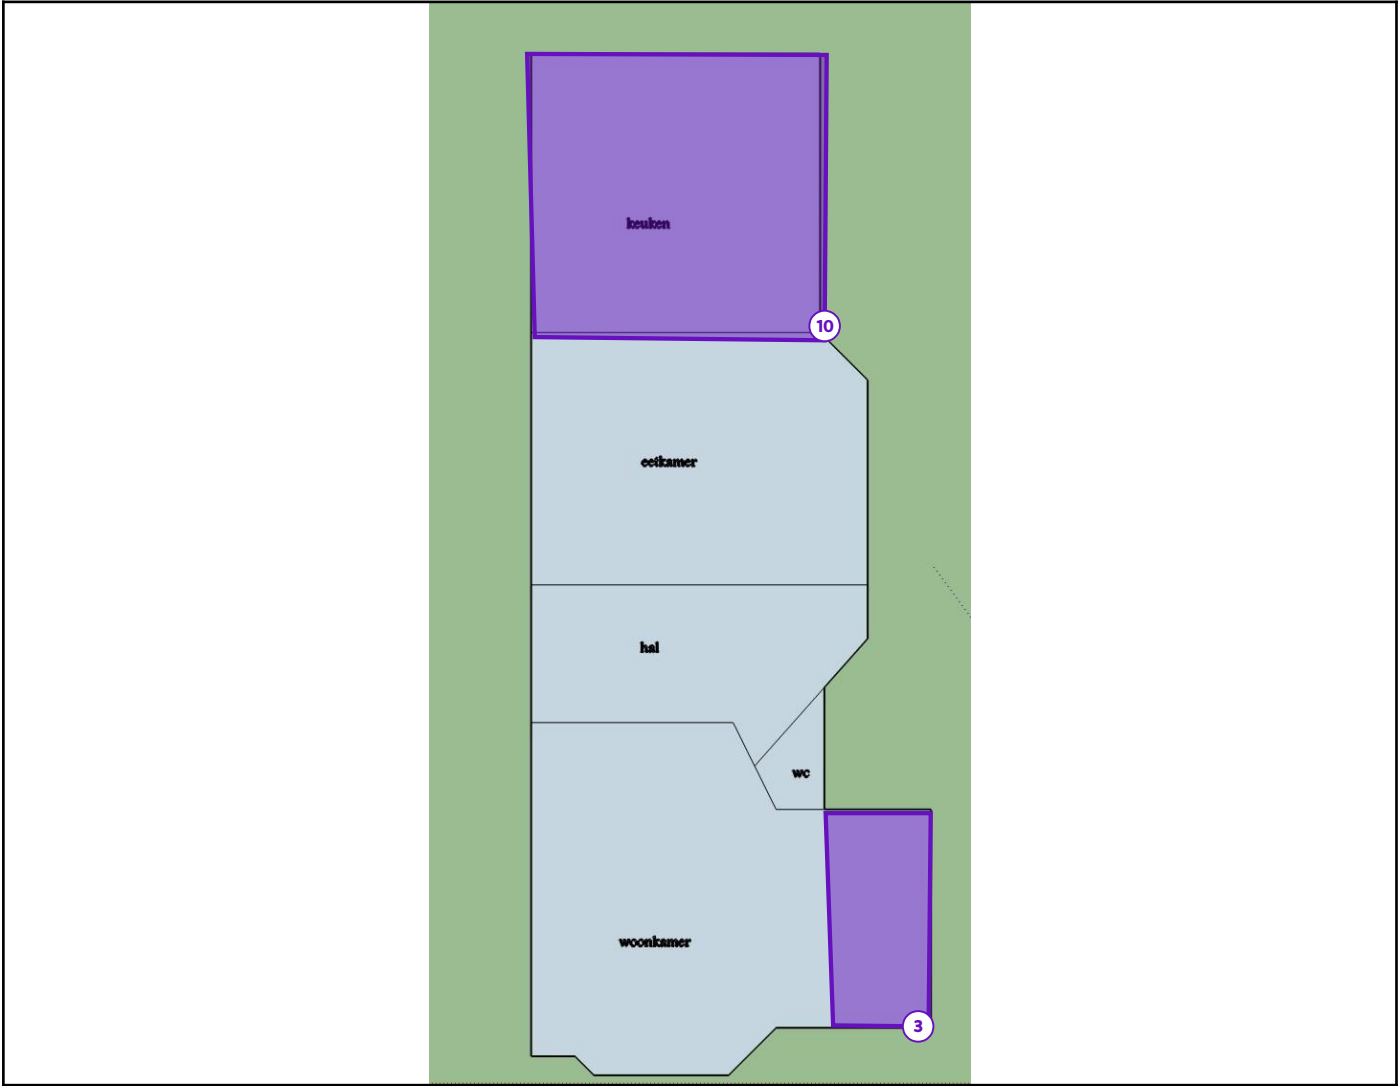
# Plan 1.6: platte daken plan

| Beschrijving | Type | Actie |
|---|---|---|
| 10. geen verdachte dakbedekking (2021) | Overige ruimte of materiaal | - |

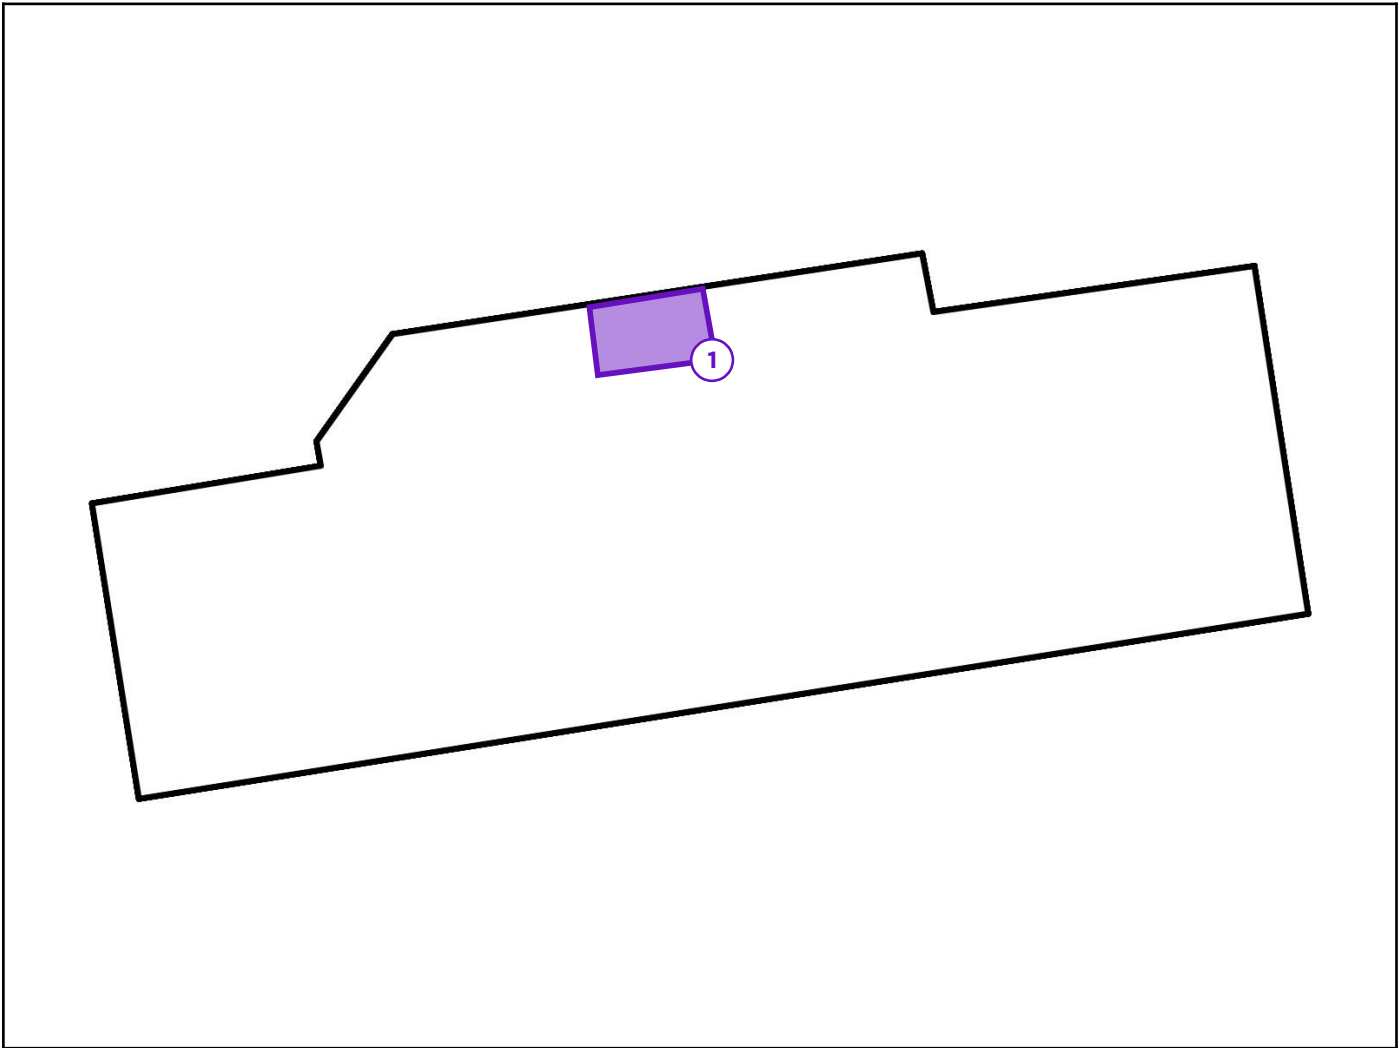
# Plan 1.7: Hoofdgebouw plan

| Beschrijving | Type | Actie |
|---|---|---|
| 1. Schouw | Beperking | - |
