# Asbestinventarisatetest

Dynastielaan 4/0801, 8660 De Panne

Attestnummer : 20260430-000060.000

Uitgegeven op : 30.04.2026

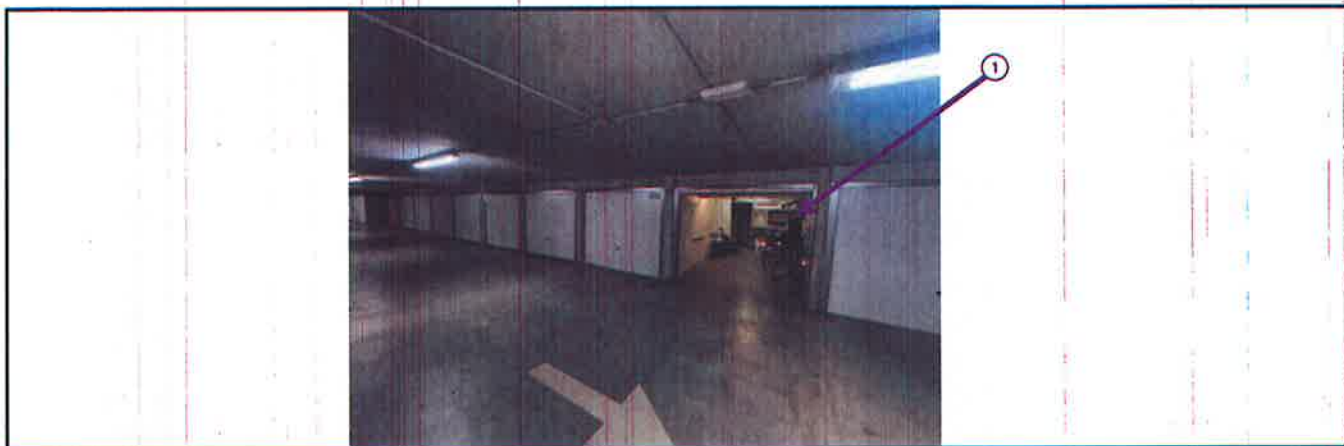
## Plan 1.3: Garage 43 op -1

| Beschrijving | Type | Actie |
|---|---|---|
| 1. geen asbestverdachte materialen thv Garage 43 op -1 | Advies | - |

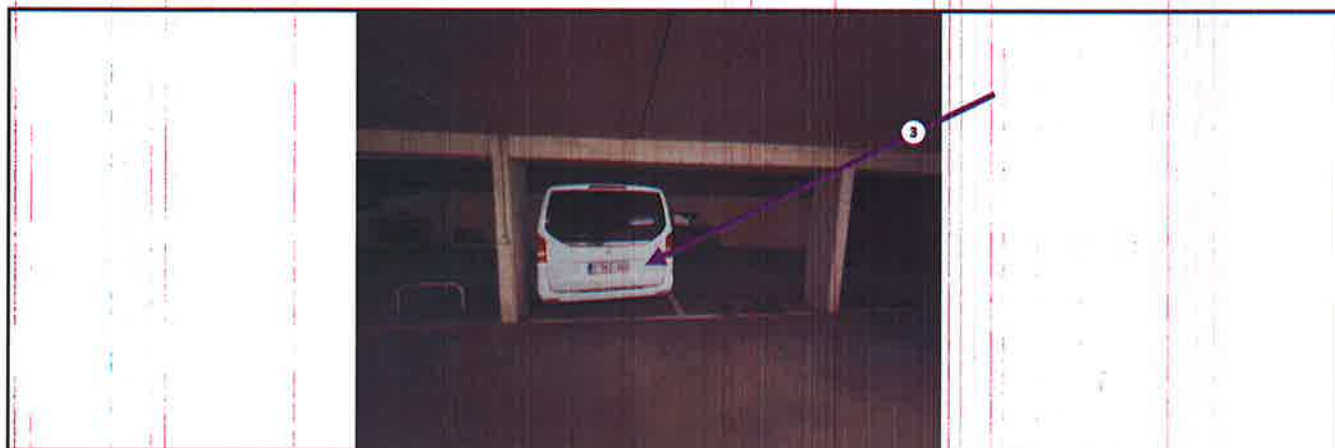
## Plan 1.4: parking 53 op -1

| Beschrijving | Type | Actie |
|---|---|---|
| 3. geen asbestverdachte materialen thv parking 53 op -1 | Advies | - |
