Asbestinventarisatetest

Parnassiuskruidstraat 2/202, 8670 Koksijde

Attestnummer : **20260424-000435.000**

Uitgegeven op : **24.04.2026**

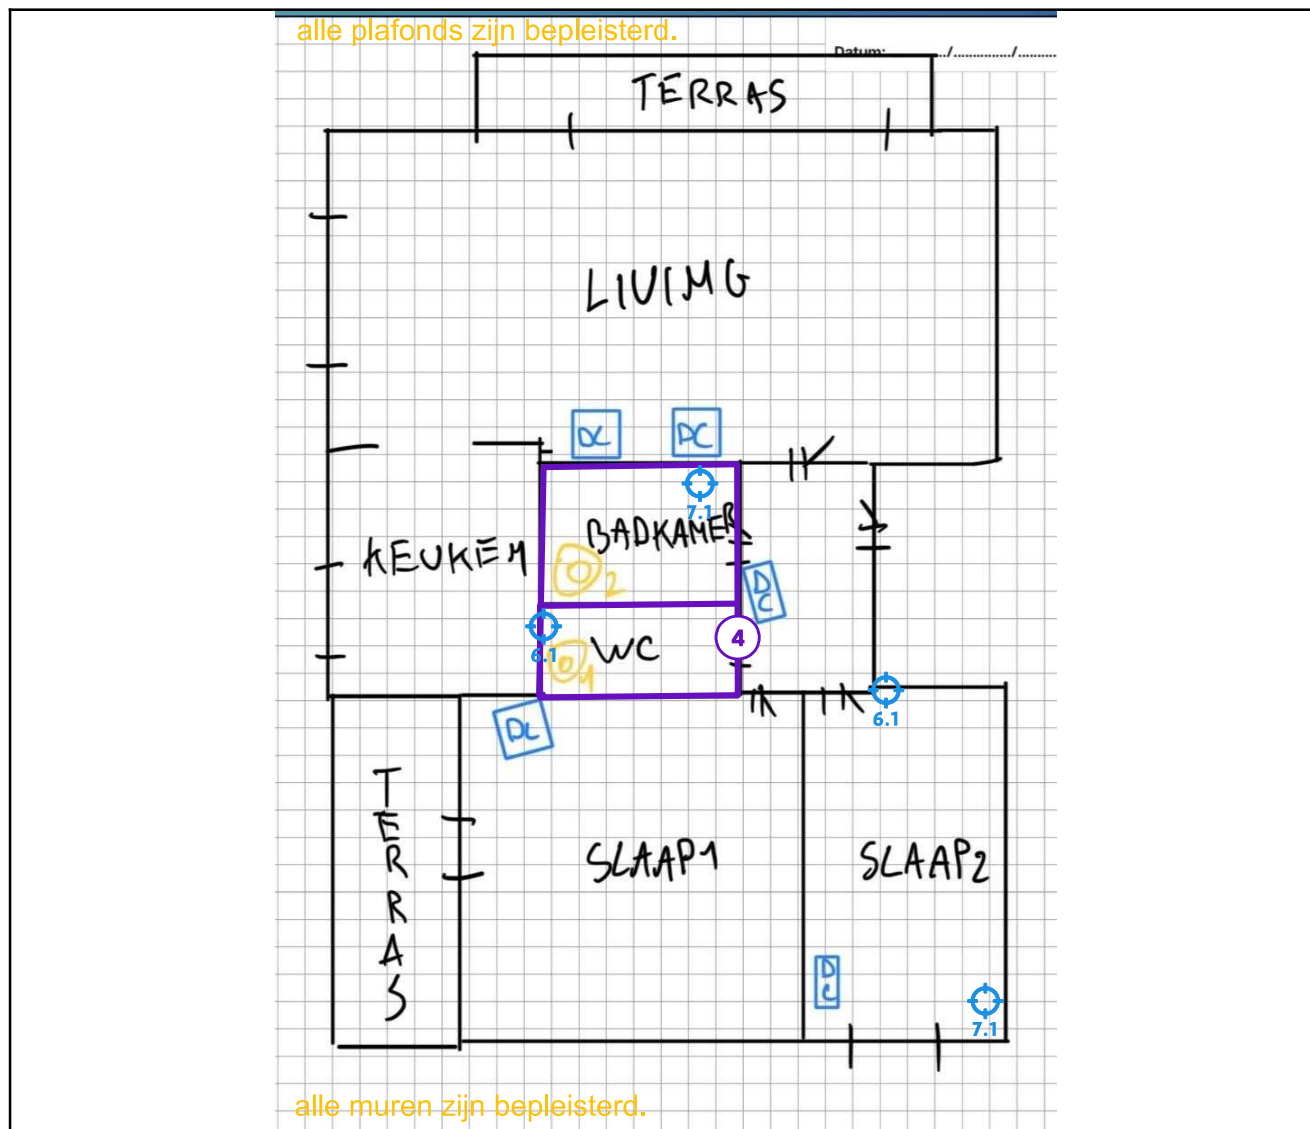
Plan 1.1: Appartement

Beschrijving	Type	Actie
4. Tegellijn achter wandtegels & plinten badkamer en wc	Advies	-
6. Pleisterwerk wanden	Geen asbest	-
6.1 Code: M02	Mengmonster	-
7. Pleisterwerk plafonds	Geen asbest	-

7.1 Code: M01	Mengmonster	-
---------------	-------------	---

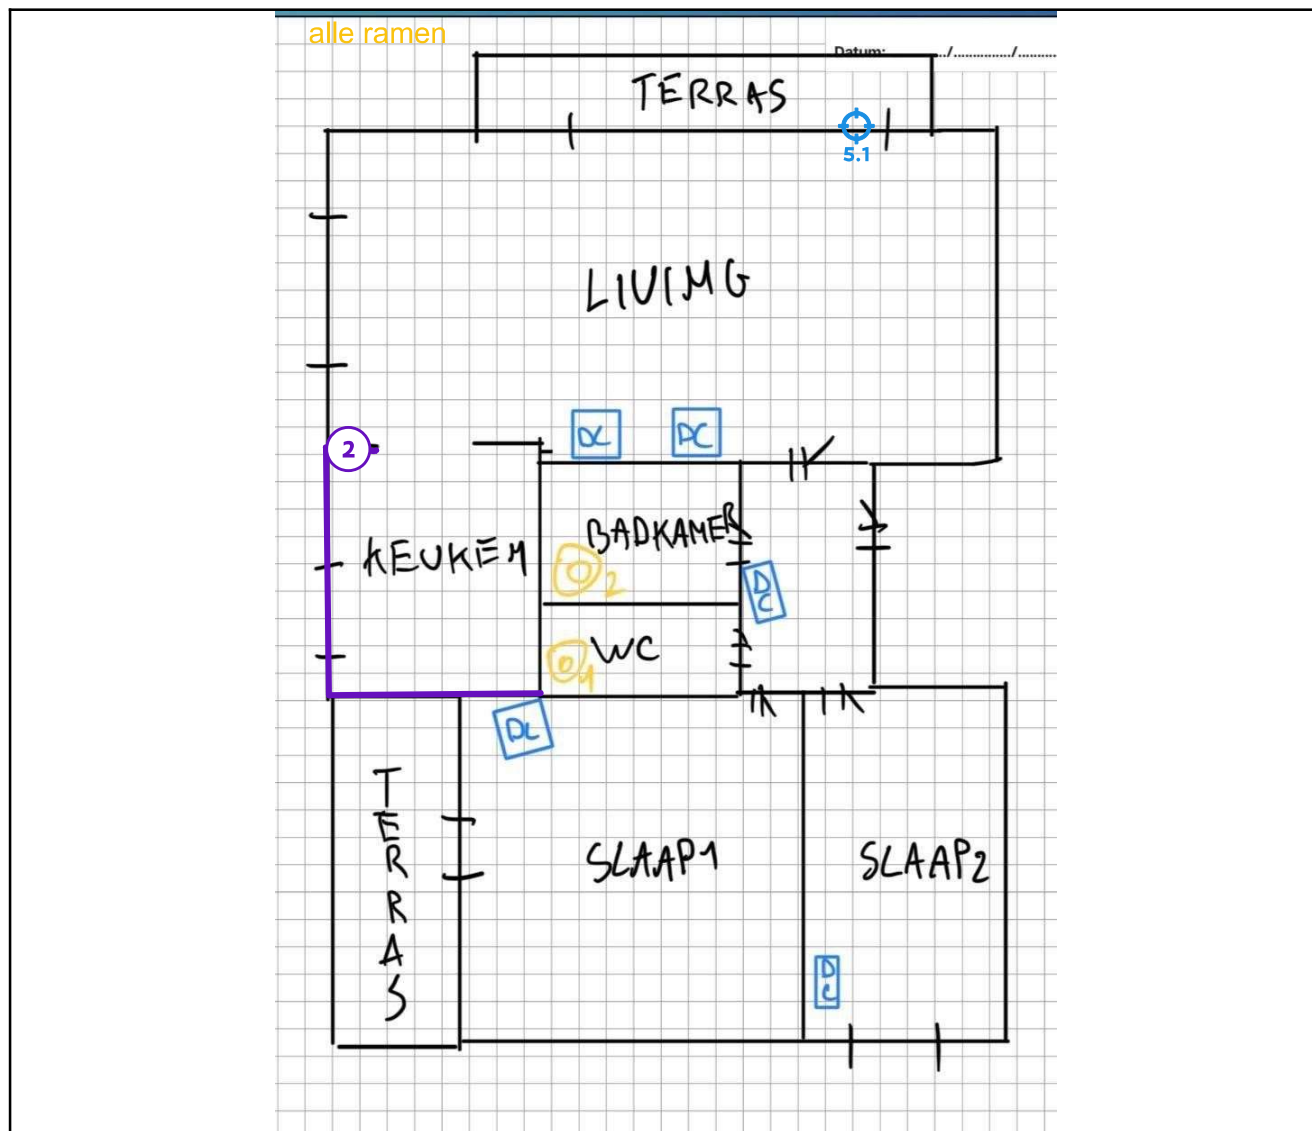
Plan 1.2: Appartement

Beschrijving	Type	Actie
2. Valse wand(en)/voorzetwand(en) -hout keuken	Advies	-
5. Mastiek/kit tussen muur en profiel buiten	Geen asbest	-
5.1 Code: M03	Puntmonster	-

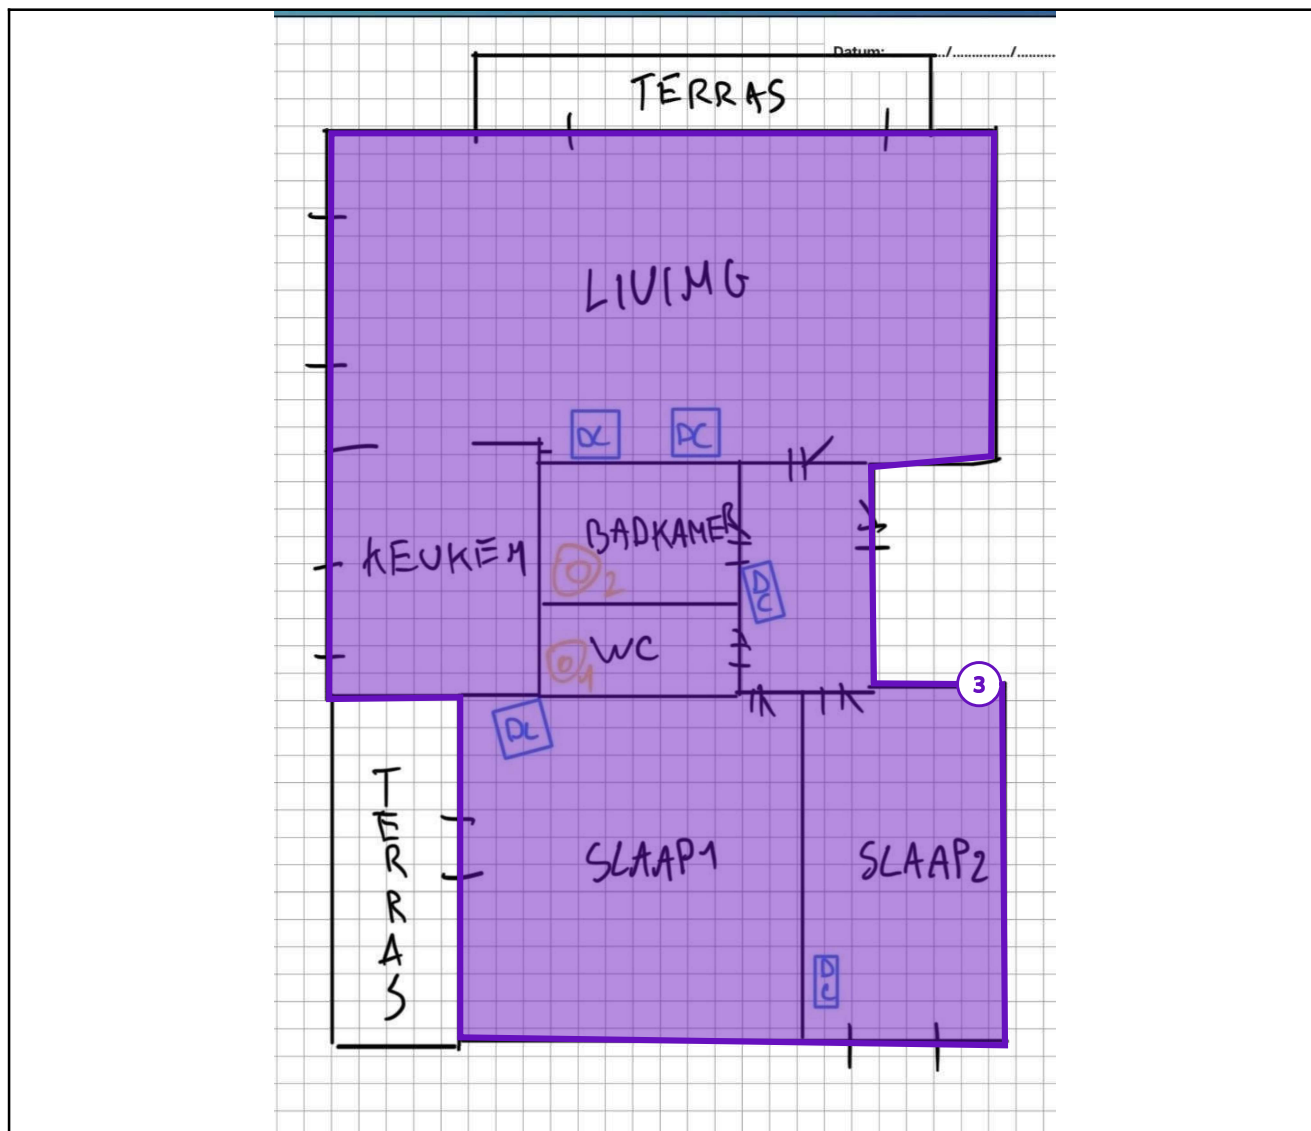
Plan 1.3: Appartement

Beschrijving	Type	Actie
3. Vloerbekleding - Niet verdacht	Advies	-

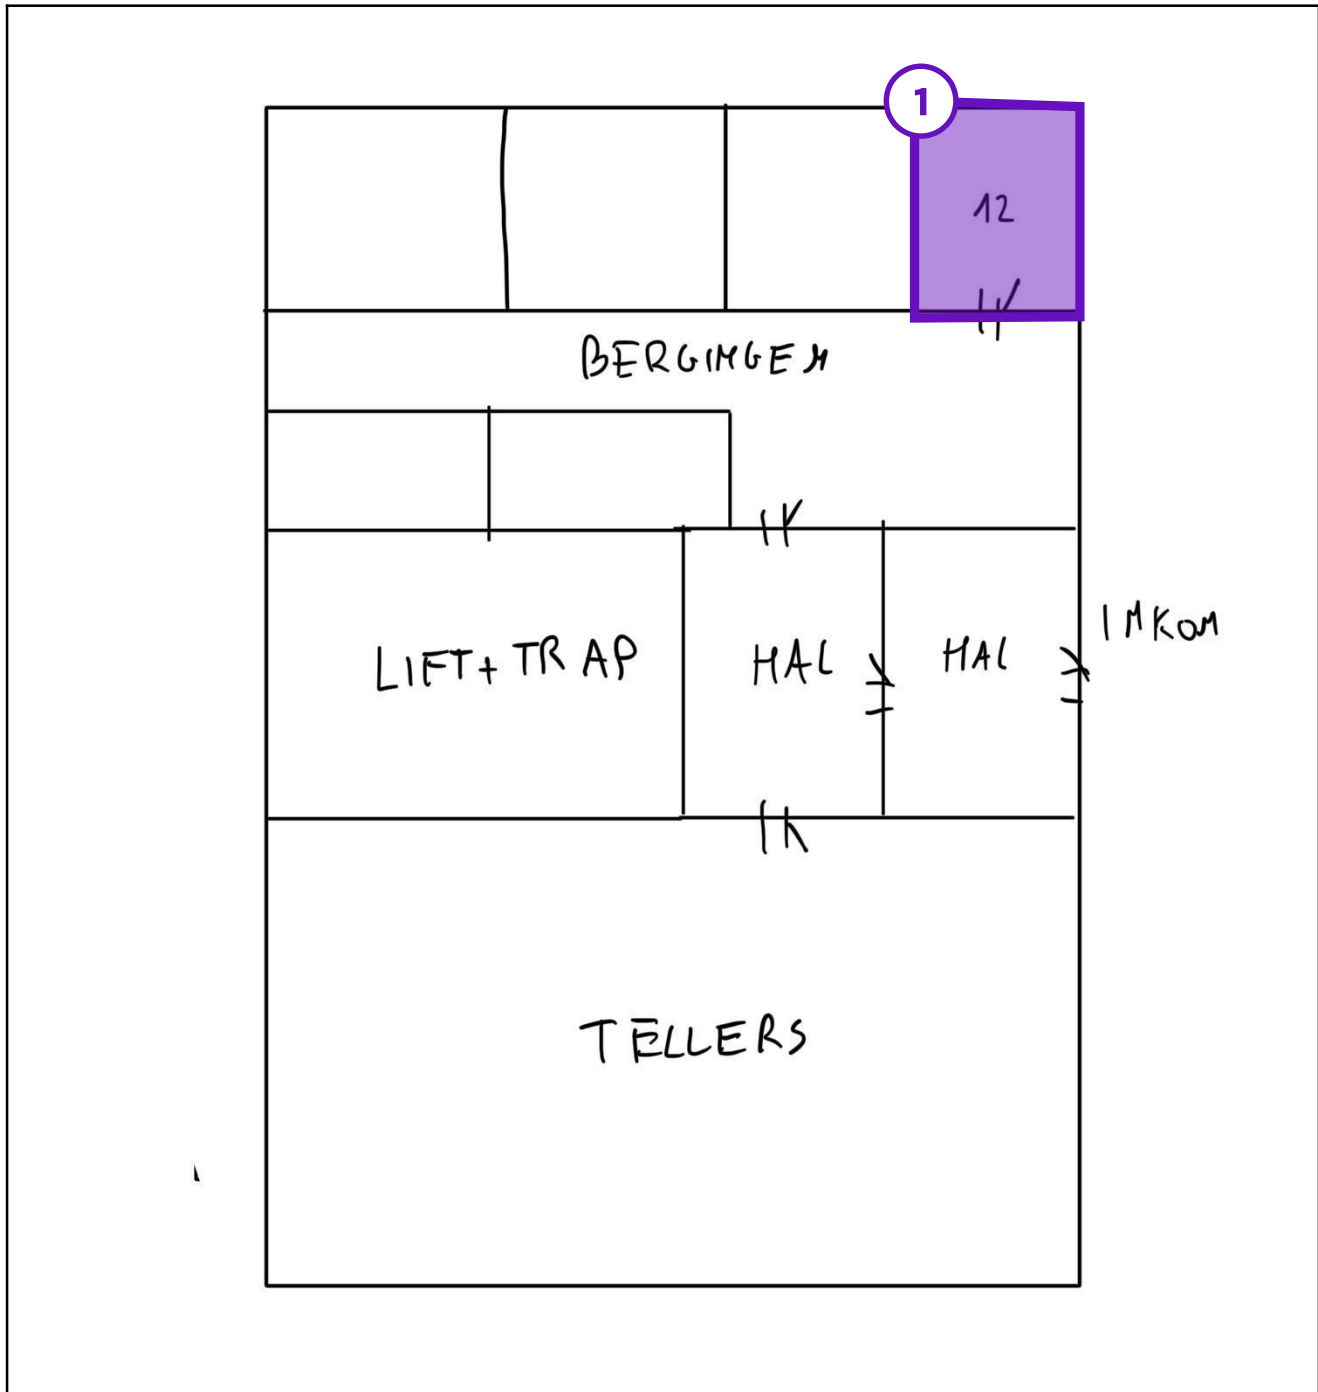
Plan 2.1: Berging nr.4

Beschrijving	Type	Actie
1. Berging/garage (bij appartementen)	Advies	-
