Asbestinventarisatetest

Leopold II Laan 9, 8670 Koksijde

Attestnummer : 20260621-000063.000

Uitgegeven op : 21.06.2026

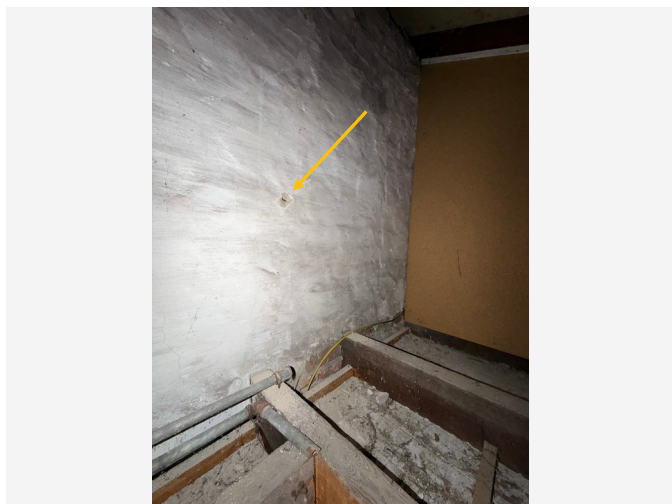
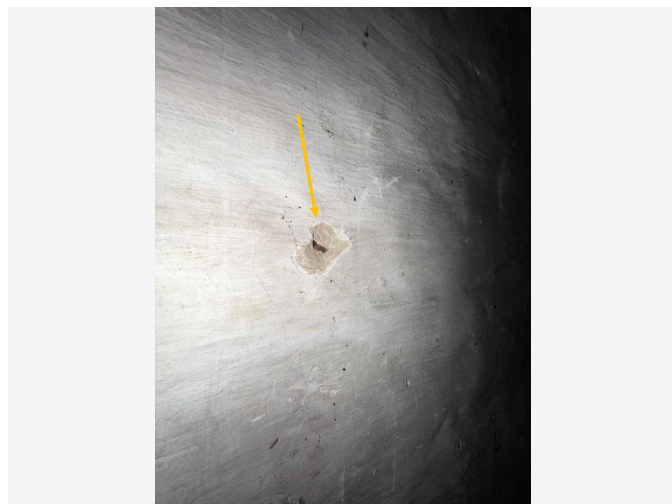
Overzichtsfoto

Beschrijving	Pleisterwerk muren
Omgeving	Binnen
Primaire drager	Binnenwand
Bindmiddel van materiaal	Gips - kalk
Gebondenheid op basis van bindmiddel	Niet-hechtgebonden
Hoeveelheid (oppervlakte - dikte - aantal)	• 130,00 m ² - 0,50 cm - 1 stuk
Totaal volume	0,65 m ³
Identificatiemethode	Een monstername door de asbestdeskundige met laboanalyse door een asbestlabo.
Destructieve handeling voor identificatie	Nee
Opmerking	<p>Deze hoeveelheid is een schatting. Staalnames werden genomen conform het inspectieprotocol waar mogelijk.</p> <p>Locatie staalnames:</p> <p>Natte ruimte: keuken</p> <p>Droge ruimte: traphal, woonkamer</p> <p>Geen stooklokaal aanwezig.</p>

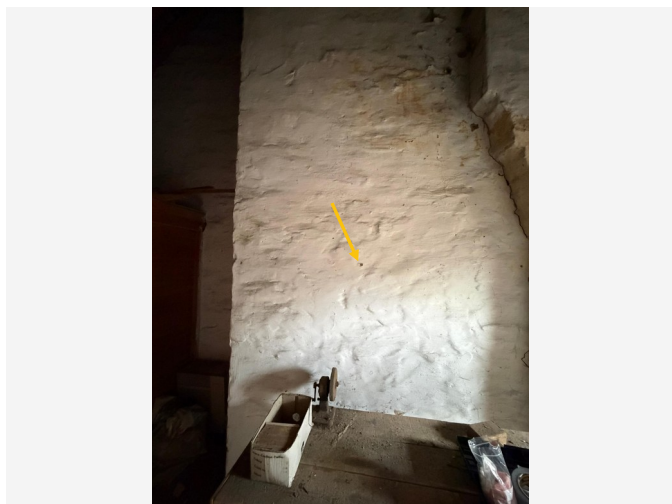
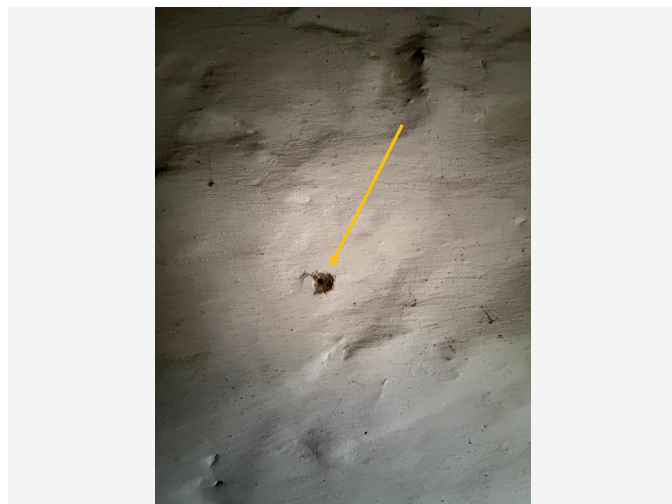
Overzichtsfoto

Beschrijving	Cementering garage
Omgeving	Binnen
Primaire drager	Binnenwand
Bindmiddel van materiaal	Cement
Gebondenheid op basis van bindmiddel	Hecht
Hoeveelheid (oppervlakte - dikte - aantal)	• 30,00 m ² - 0,50 cm - 1 stuk
Totaal volume	0,15 m ³
Identificatiemethode	Een monstername door de asbestdeskundige met laboanalyse door een asbestlabo.
Destructieve handeling voor identificatie	Nee
Opmerking	Deze hoeveelheid is een schatting. Staalnames werden genomen conform het inspectieprotocol waar mogelijk.

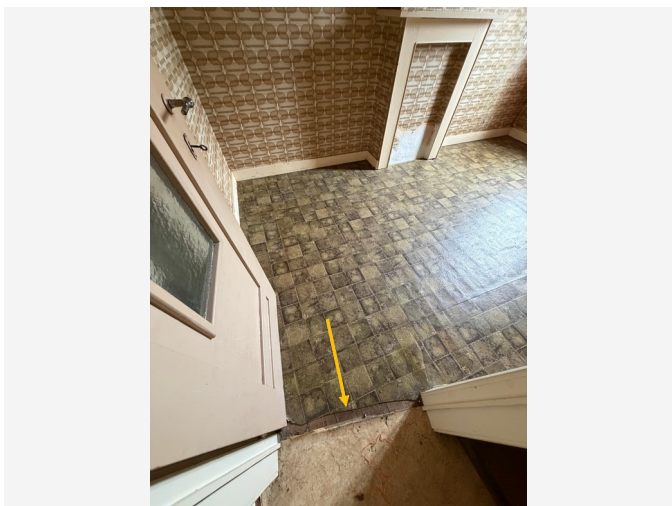
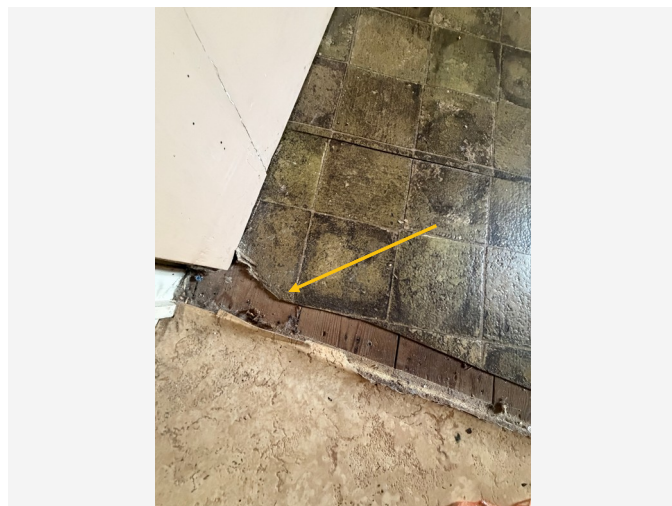
Fiche 13: Vloerzeil Slaapkamer 2

Geen asbest

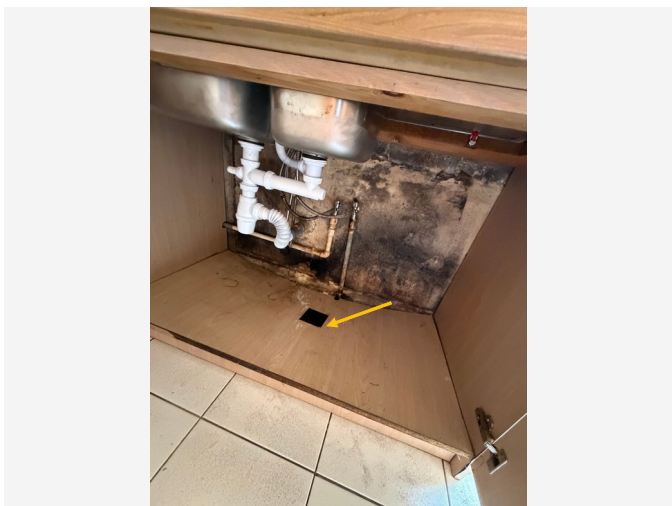
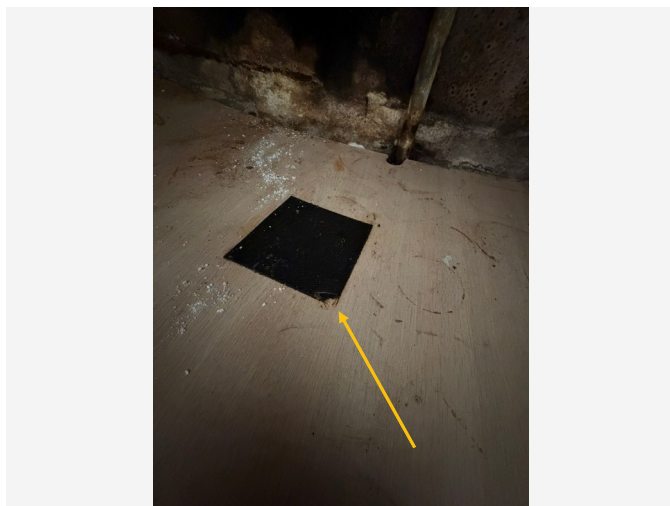
Fiche 14: Antidreunplaat

Geen asbest

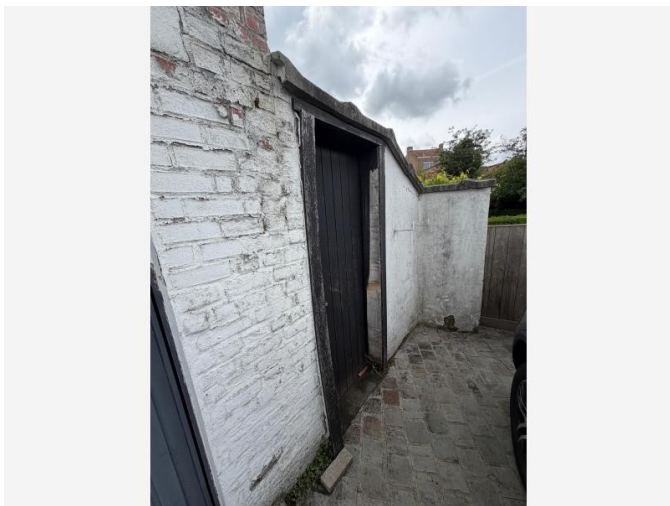
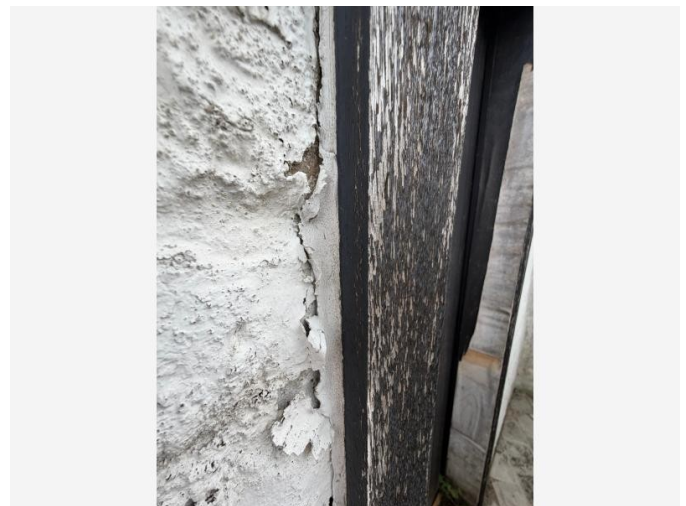
Beschrijving	Notitie	Terug te vinden op plannen
Fiche 16: Mastiek (niet verdacht)	Alle raam- en deuropeningen bevatten een niet-asbestverdachte mastiek tussen de profielen en de gevels. De mastiek is niet asbestverdacht op basis van fysische eigenschappen (zacht en verend).	-
Fiche 17: Dakbedekking (niet asbestverdacht)	Het materiaal van de dakbedekking is niet asbestverdacht.	Plan 1.12: Plan woning
Fiche 18: Leidingisolatie (niet asbestverdacht)	De leidingisolatie is niet asbestverdacht.	Plan 1.3: Plan GV
Fiche 19: gasgeiser (niet verdacht)	De gasgeiser bevat geen asbestverdachte materialen.	Plan 1.3: Plan GV
