# Asbestinventarisatetest

Leopold II Laan 165/002, 8670 Koksijde

Attestnummer : 20260403-000300.000

Uitgegeven op : 03.04.2026

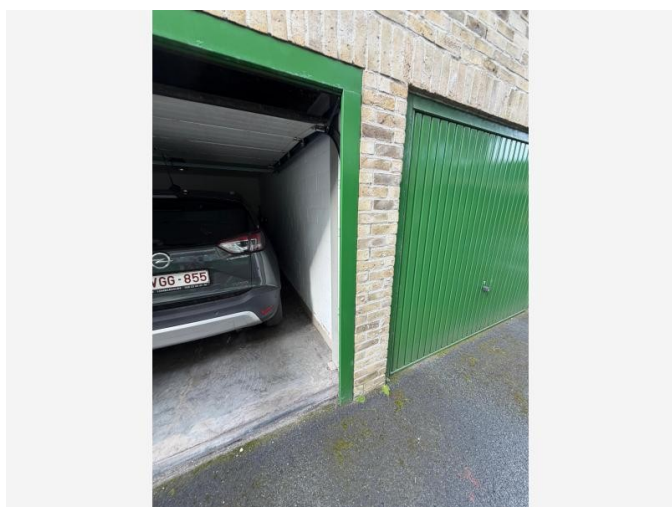
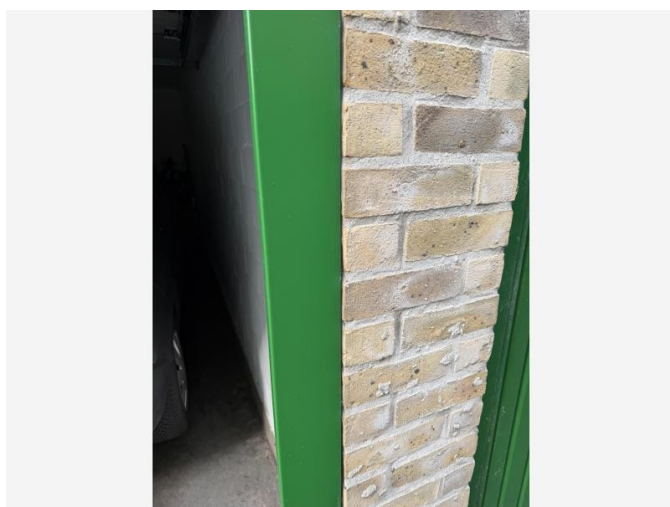
### Fiche 7: Mastiek Garage (niet aanwezig)

Beschrijving	Notitie	Terug te vinden op plannen
Fiche 7: Mastiek Garage (niet aanwezig)	Geen mastiek aan de garage.	-
Fiche 8: Schouw/rookgaskanaal (niet aanwezig)	Er is geen waarneembaar rookgaskanaal aanwezig op de inspectielocatie.	-
Fiche 9: Liftinfrastructuur (niet aanwezig)	Er is geen liftinfrastructuur aanwezig op de inspectielocatie.	-
Fiche 10: Dakbedekking (niet aanwezig)	Er is geen te onderzoeken dakbedekking op de inspectielocatie.	-
Fiche 11: CV-ketel (niet aanwezig)	Er is geen aparte CV-ketel aanwezig op de inspectielocatie.	-
Fiche 12: Leidingisolatie (niet aanwezig)	Er is geen asbestverdachte leidingisolatie aanwezig.	-
Fiche 13: Onderdak (niet aanwezig)	Er is geen te onderzoeken onderdak aanwezig op de inspectielocatie.	-
