# Asbestinventarisatetest

Ijslandvaardersstraat 18, 8670 Koksijde

Attestnummer : 20250514-000156.000

Uitgegeven op : 14.05.2025

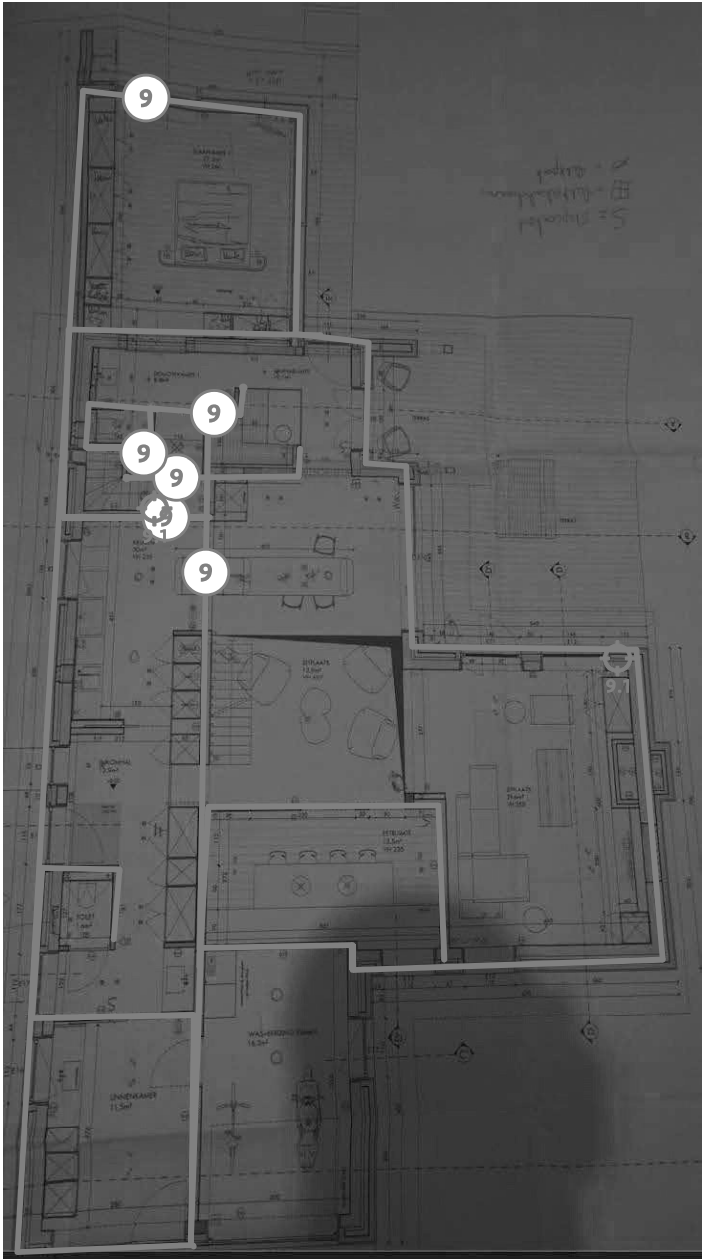
# Plan 1.2: Grondplan +0

Geen destructief onderzoek gedaan naar onderliggende lagen.

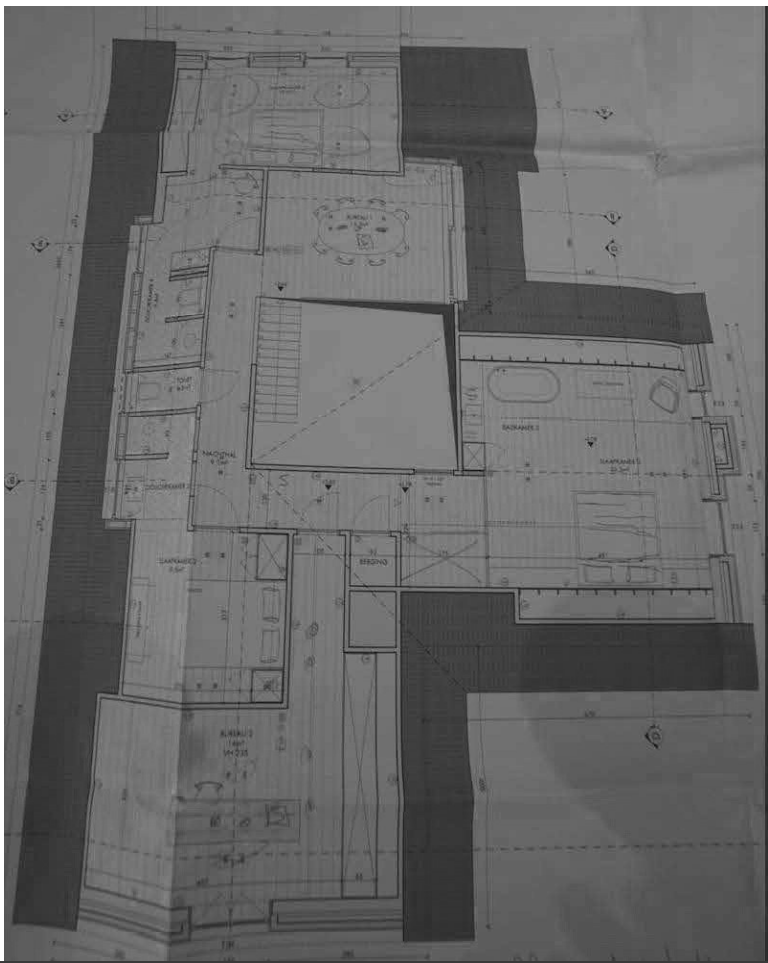
# Plan 1.5: Grondplan +1

Geen destructief onderzoek gedaan naar onderliggende lagen.

| Beschrijving | Type | Actie |
|---|---|---|
| 7. Onderliggende lagen | Advies | - |

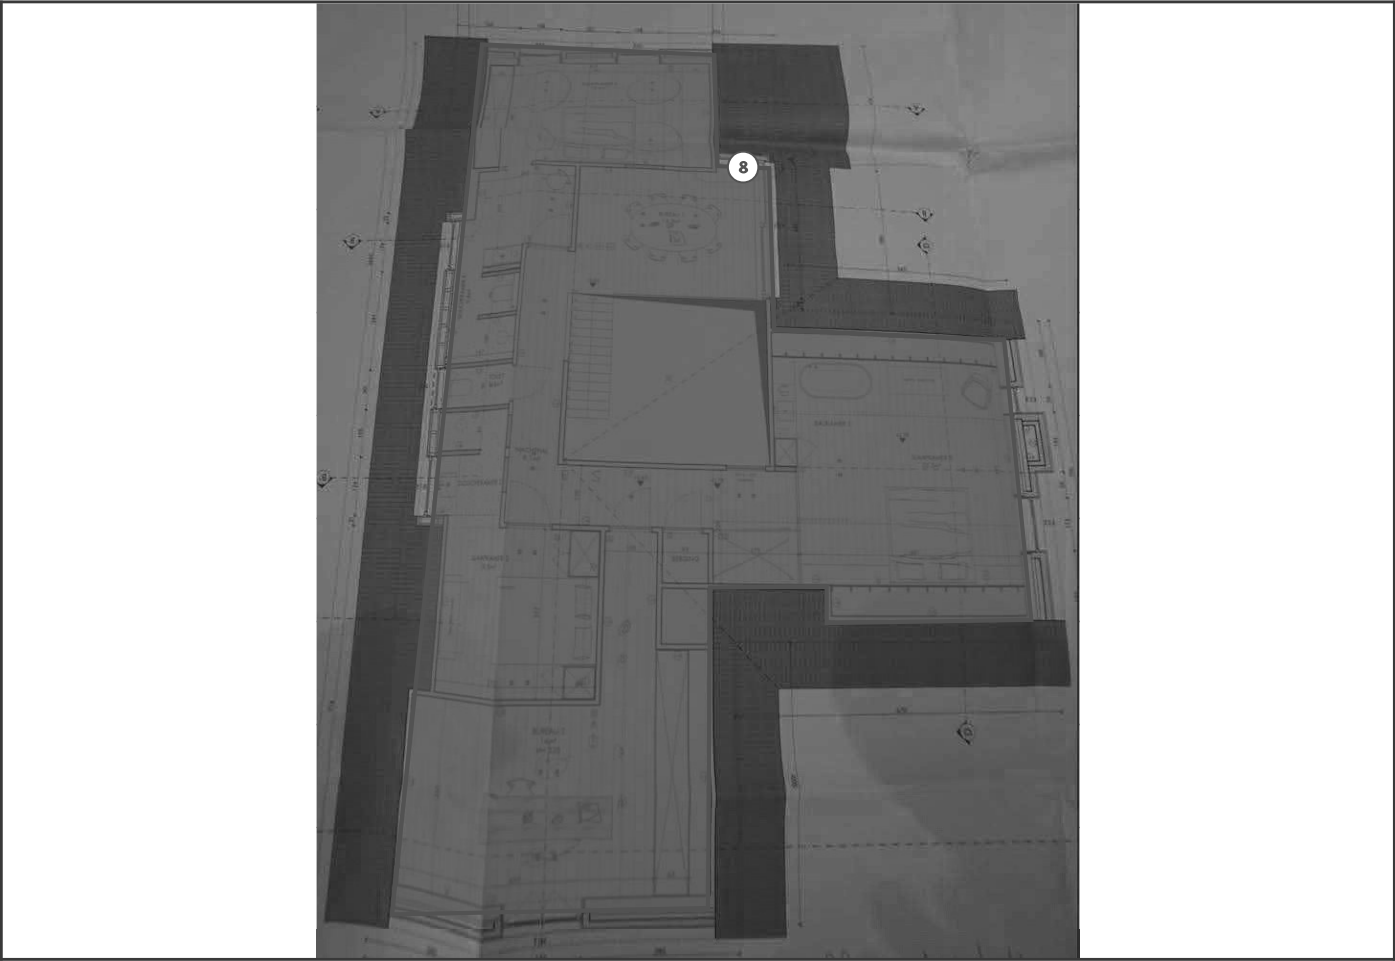
# Plan 1.7: Grondplan +1

| Beschrijving | Type | Actie |
|---|---|---|
| 8. Verlaagd/vals plafond | Advies | - |

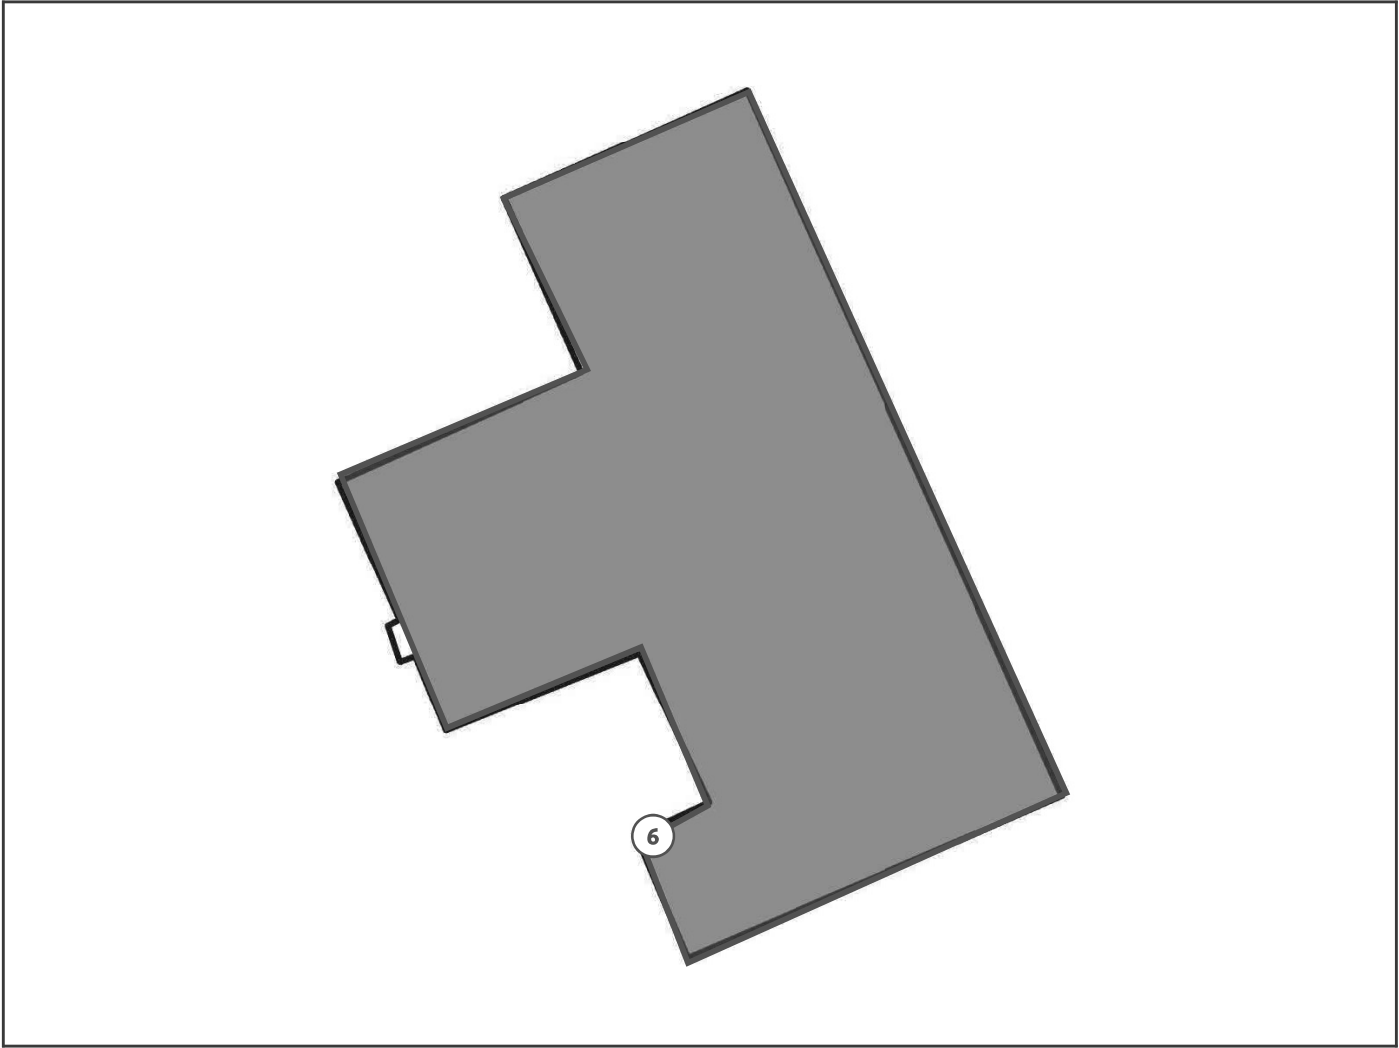
# Plan 1.12: Hoofdgebouw plan daken

| Beschrijving | Type | Actie |
|---|---|---|
| 6. Geen verdacht onderdak waargenomen | Advies | - |

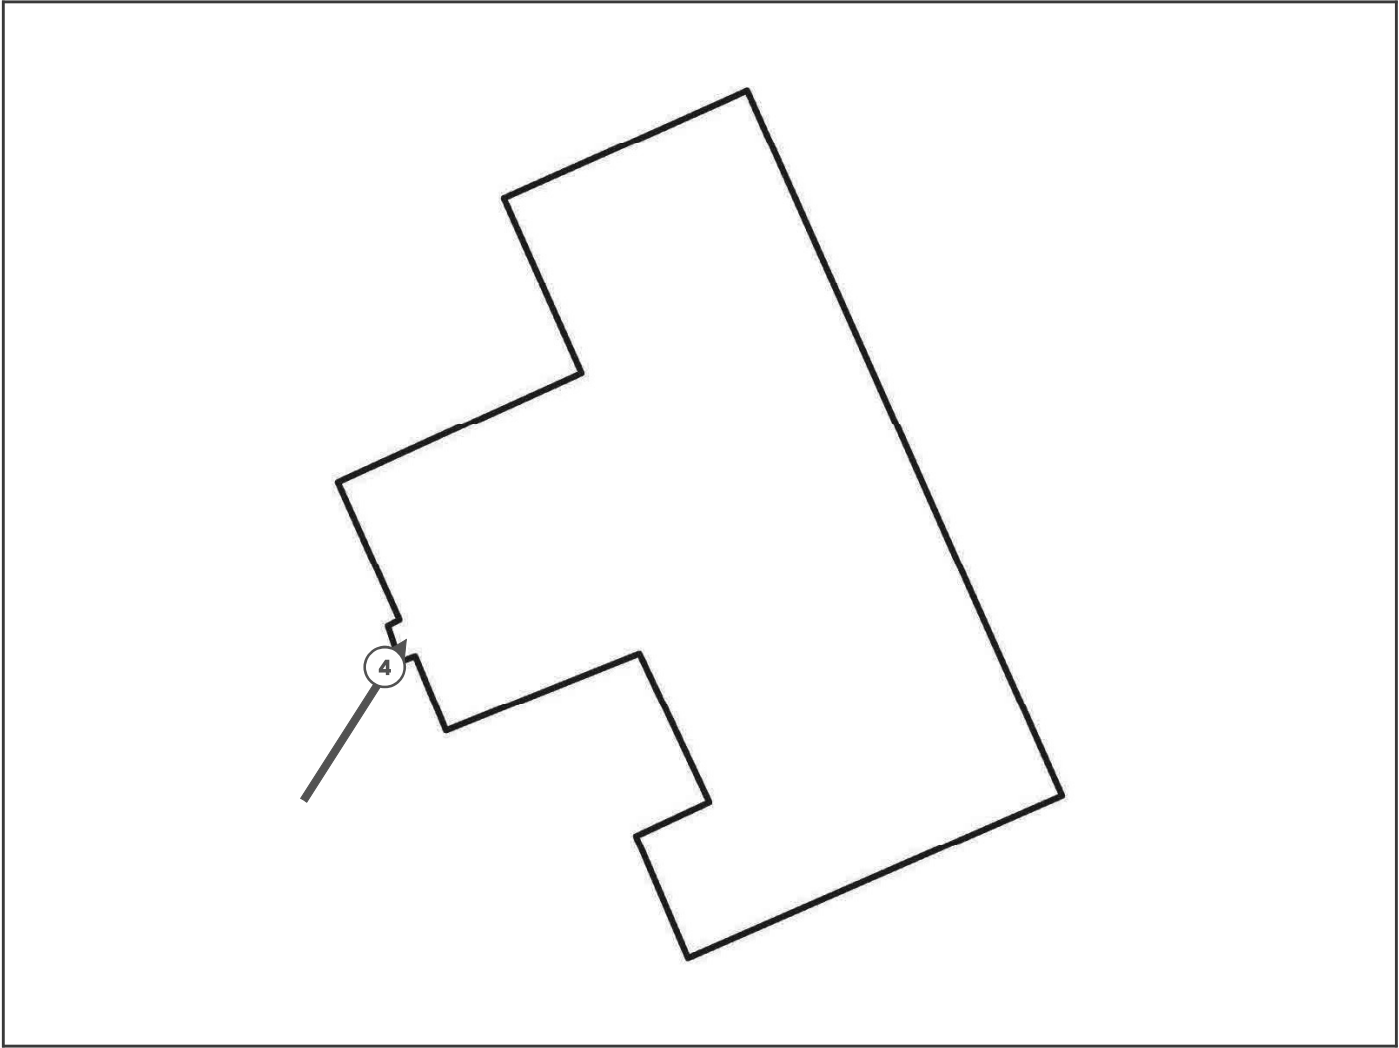
# Plan 1.13: Hoofdgebouw plan

| Beschrijving | Type | Actie |
|---|---|---|
| 4. Schouw- Hoger dan 3,5 meter | Beperking | - |

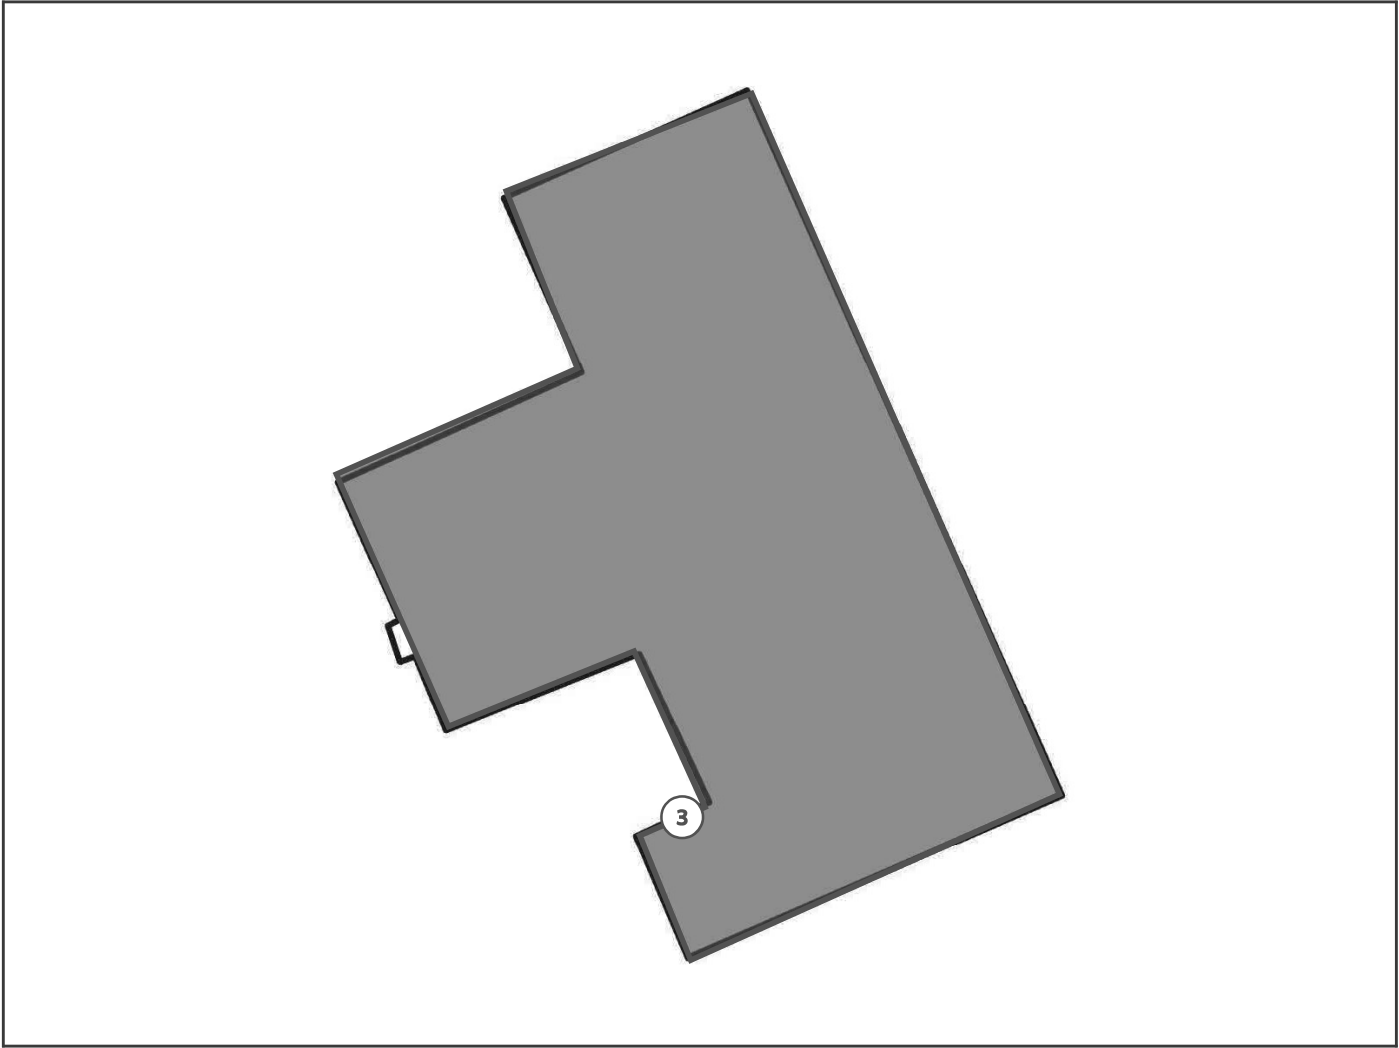
# Plan 1.14: Hoofdgebouw plan

| Beschrijving | Type | Actie |
|---|---|---|
| 3. Zolder Lager dan 1,5m. | Beperking | - |
