Asbestinventarisatetest

Lucionplein 1/101, 8670 Koksijde

Attestnummer : **20260618-000238.000**

Uitgegeven op : **18.06.2026**

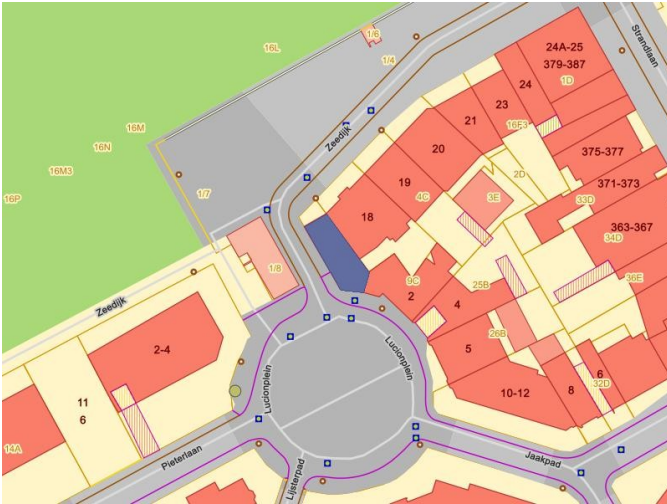
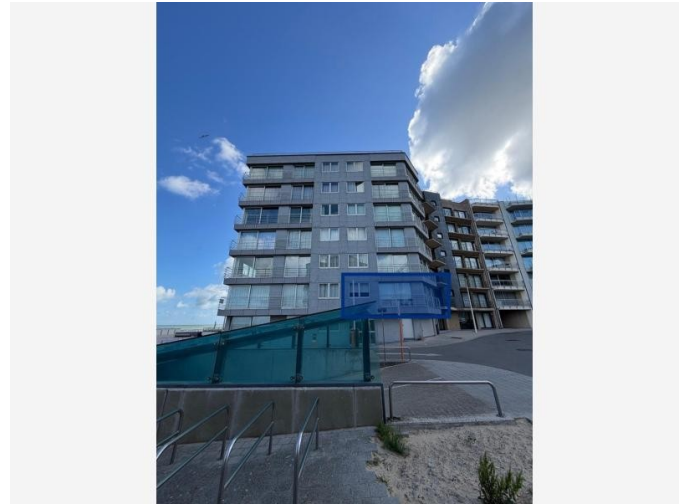
Zone 1: Hoofdgebouw

- 0 Asbestmaterialen
- 0 Beperkingen
- 0 Uitsluitingen
- 0 Roerende goederen
- 0 Puin, steenslag, (water)bodem
- 0 Adviezen
- 2 Geen asbest**
