Asbestinventarisatetest

Strandlaan 327, 8670 Koksijde

Attestnummer : 20250613-000185.000

Uitgegeven op : 13.06.2025

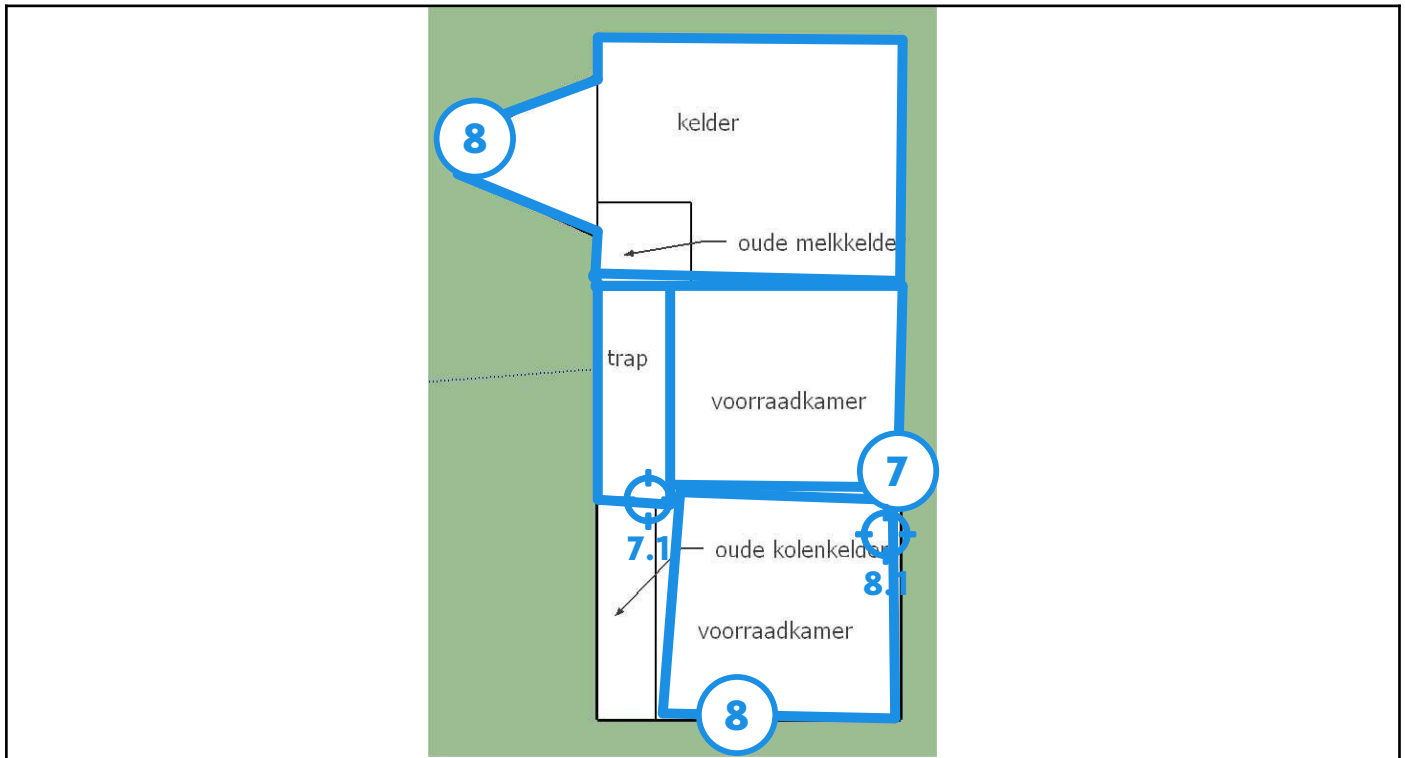
Plan 1.1: wanden kelders

Beschrijving	Type	Actie
7. pleister wanden	Geen asbest	-
7.1 Code: MO1	Mengmonster	-
8. Tegellijn kelder en keukengedeelte	Geen asbest	-
8.1 Code: MO6	Puntmonster	-

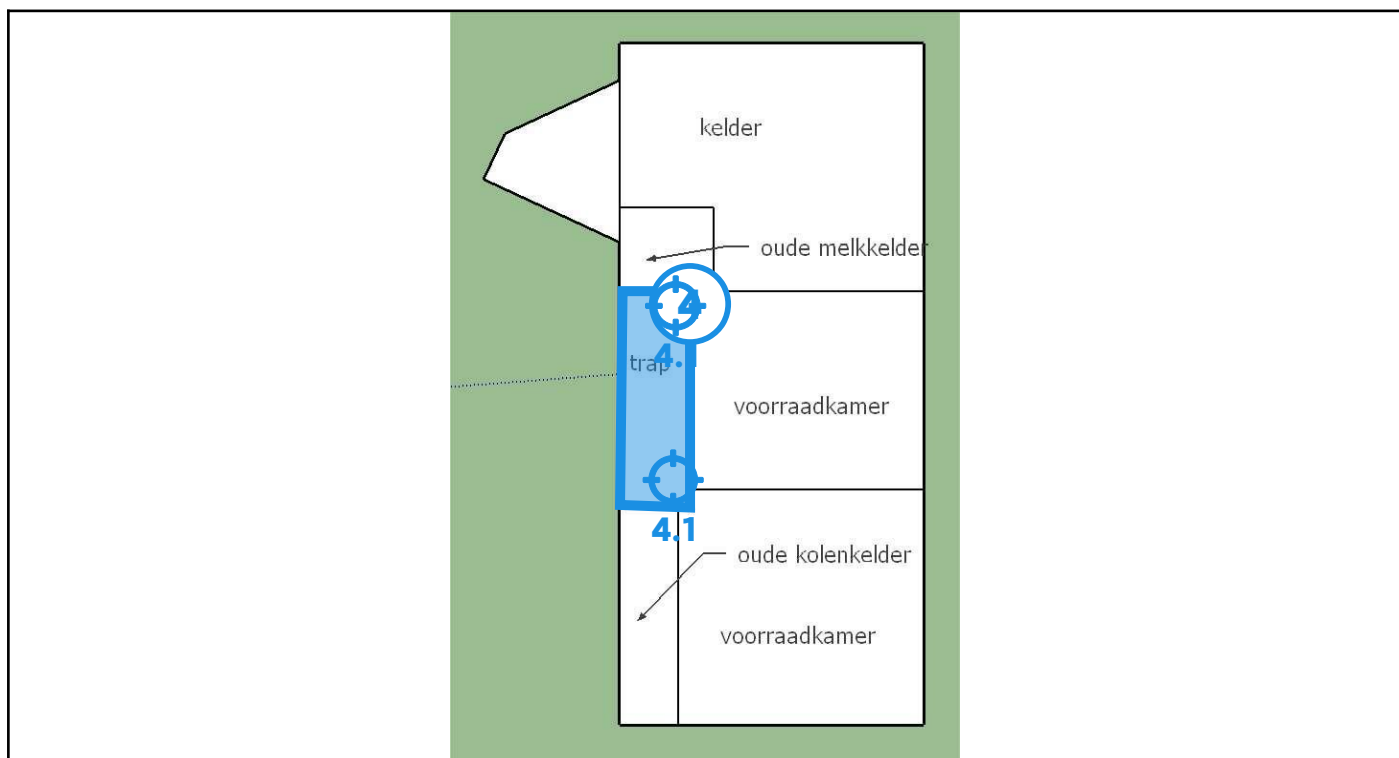
Plan 1.2: plafonds kelders

Beschrijving	Type	Actie
4. pleister plafonds	Geen asbest	-
4.1 Code: MO2	Mengmonster	-

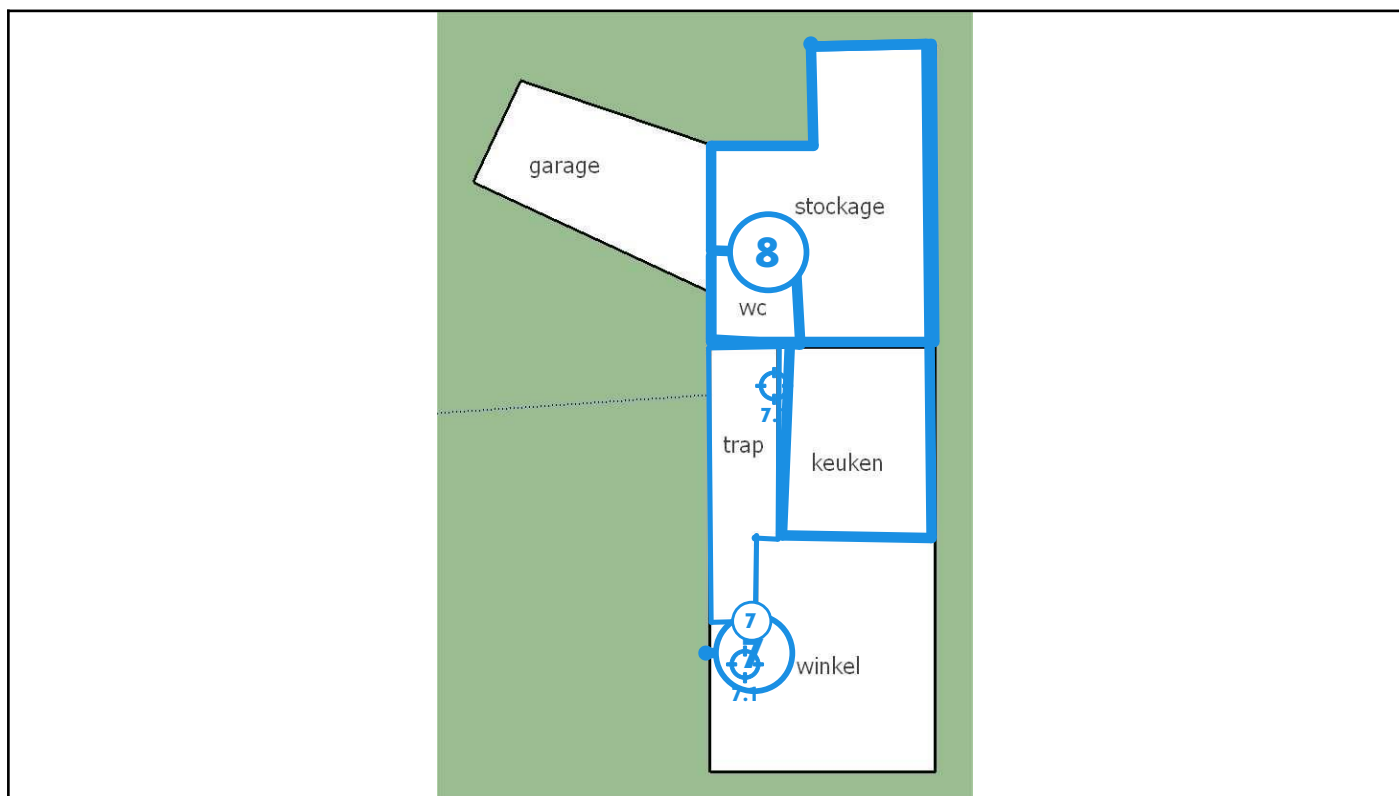
Plan 1.4: wanden GV

Beschrijving	Type	Actie
7. pleister wanden	Geen asbest	-
7.1 Code: MO1	Mengmonster	-
8. Tegellijn kelder en keukengedeelte	Geen asbest	-

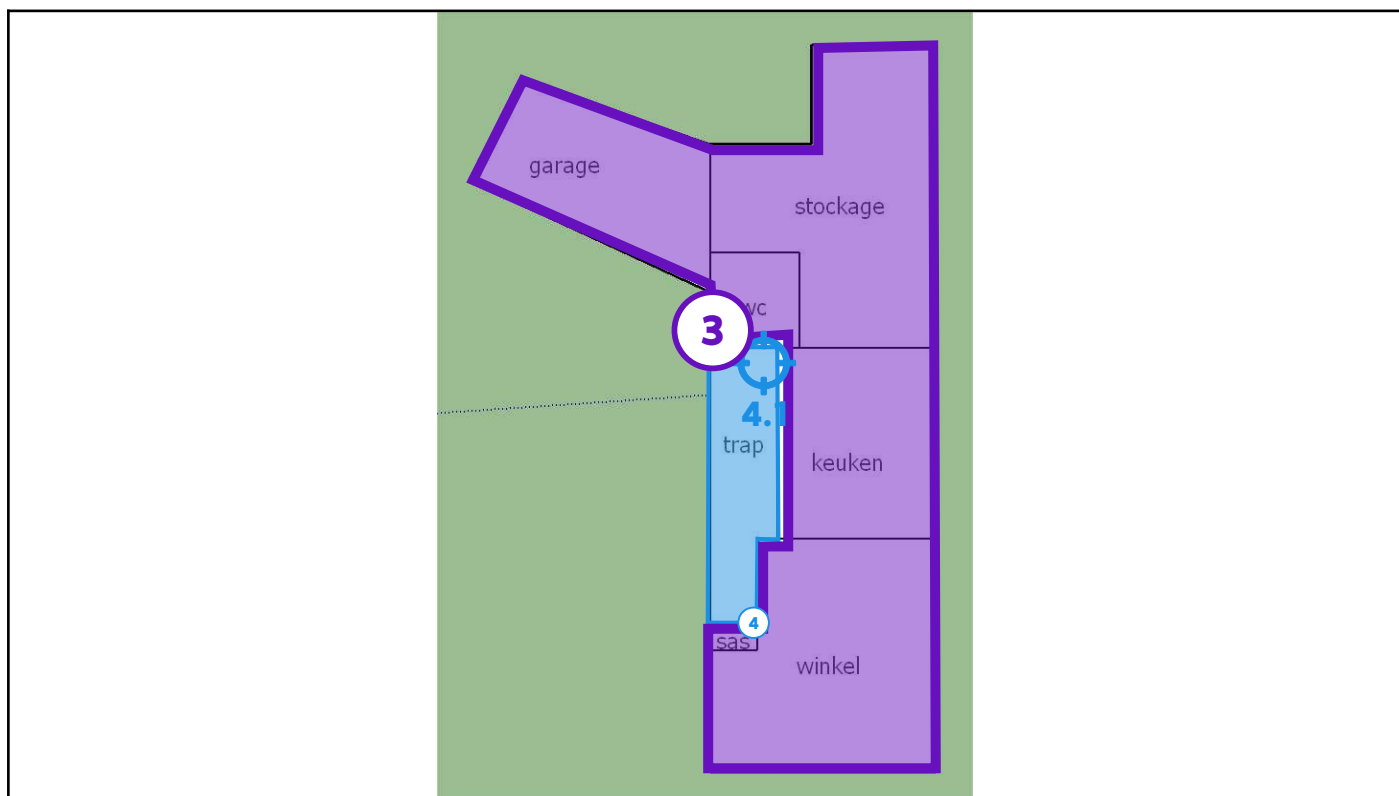
Plan 1.5: plafond GV

Beschrijving	Type	Actie
3. vals plafond gelijkvloer	Advies	-
4. pleister plafonds	Geen asbest	-
4.1 Code: MO2	Mengmonster	-

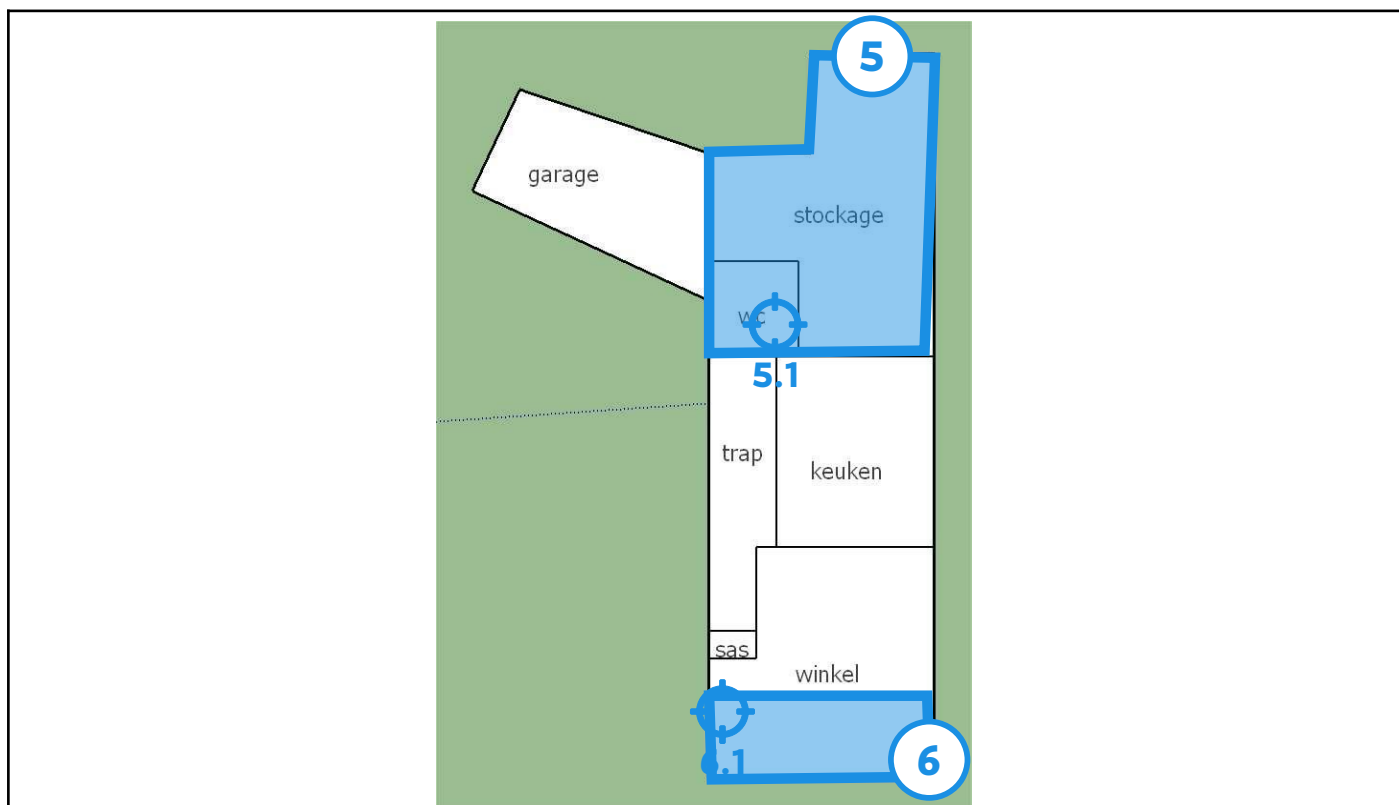
Plan 1.6: platte daken

Beschrijving	Type	Actie
5. roofing plat dak achteraan	Geen asbest	-
5.1 Code: MO5	Puntmonster	-
6. Roofing plat dak boven handelszaak	Geen asbest	-
6.1 Code: MO4	Puntmonster	-
