Asbestinventarisatetest

Genovevpad 4/101, 8670 Koksijde

Attestnummer : 20250827-000143.000

Zone 1: Hoofdgebouw

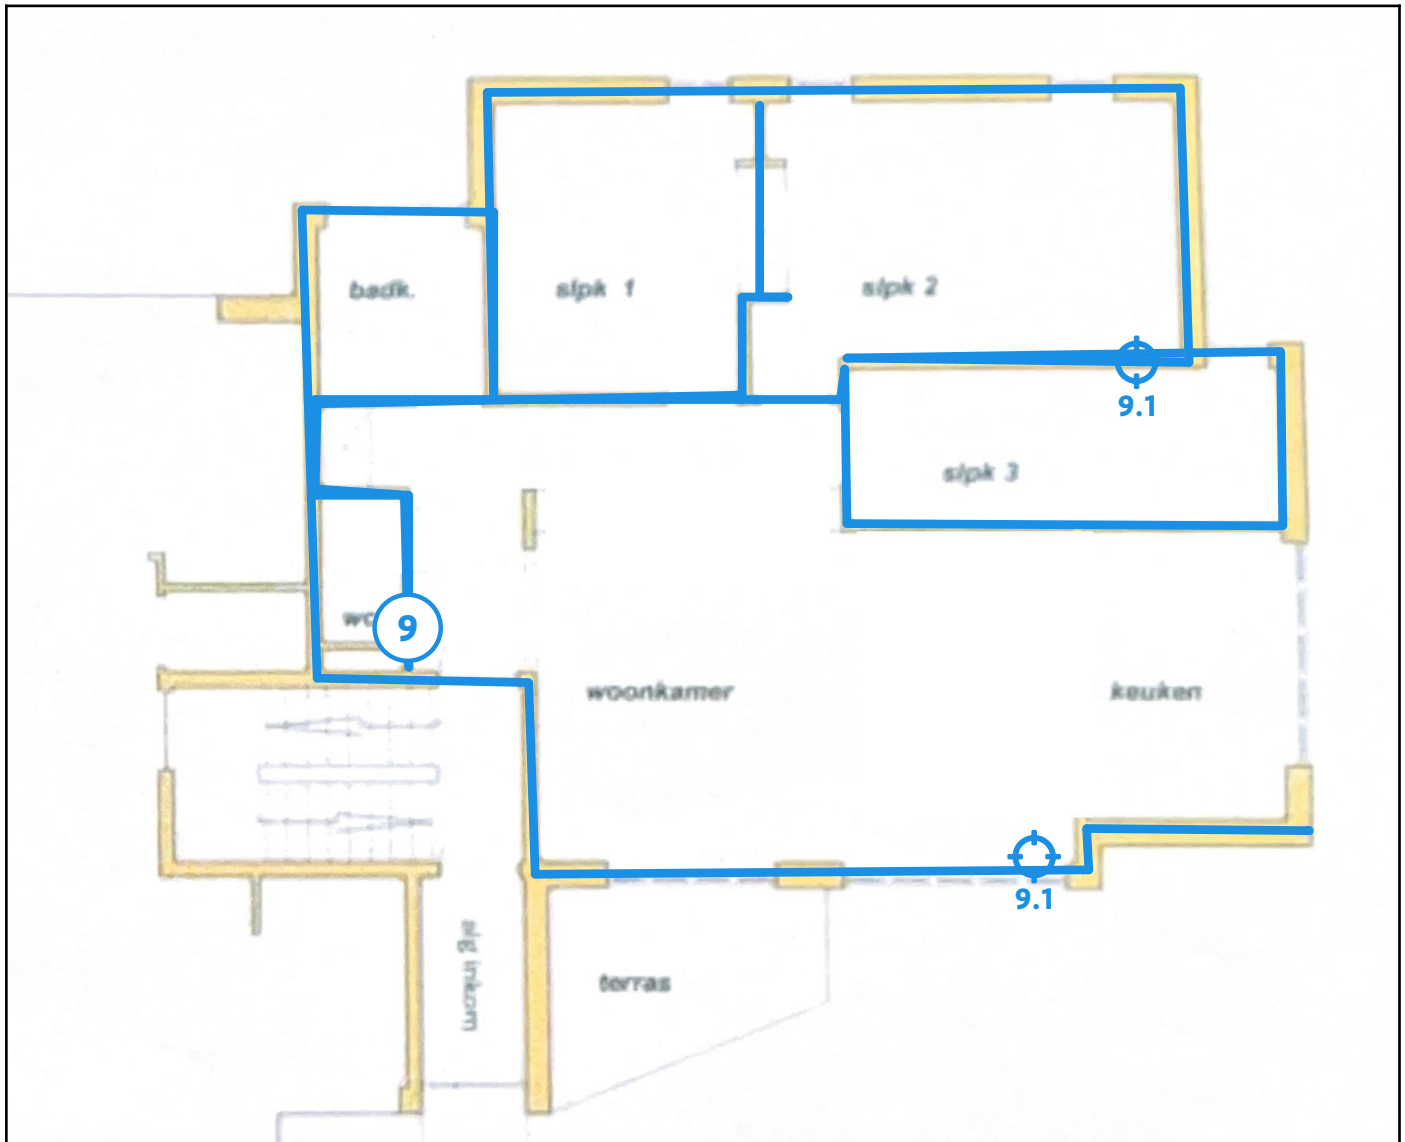
Plan 1.4: Grondplan +0

Beschrijving	Type	Actie
9. Pleisterwerk - Muren	Geen asbest	-
9.1 Code: 120647-1	Mengmonster	-

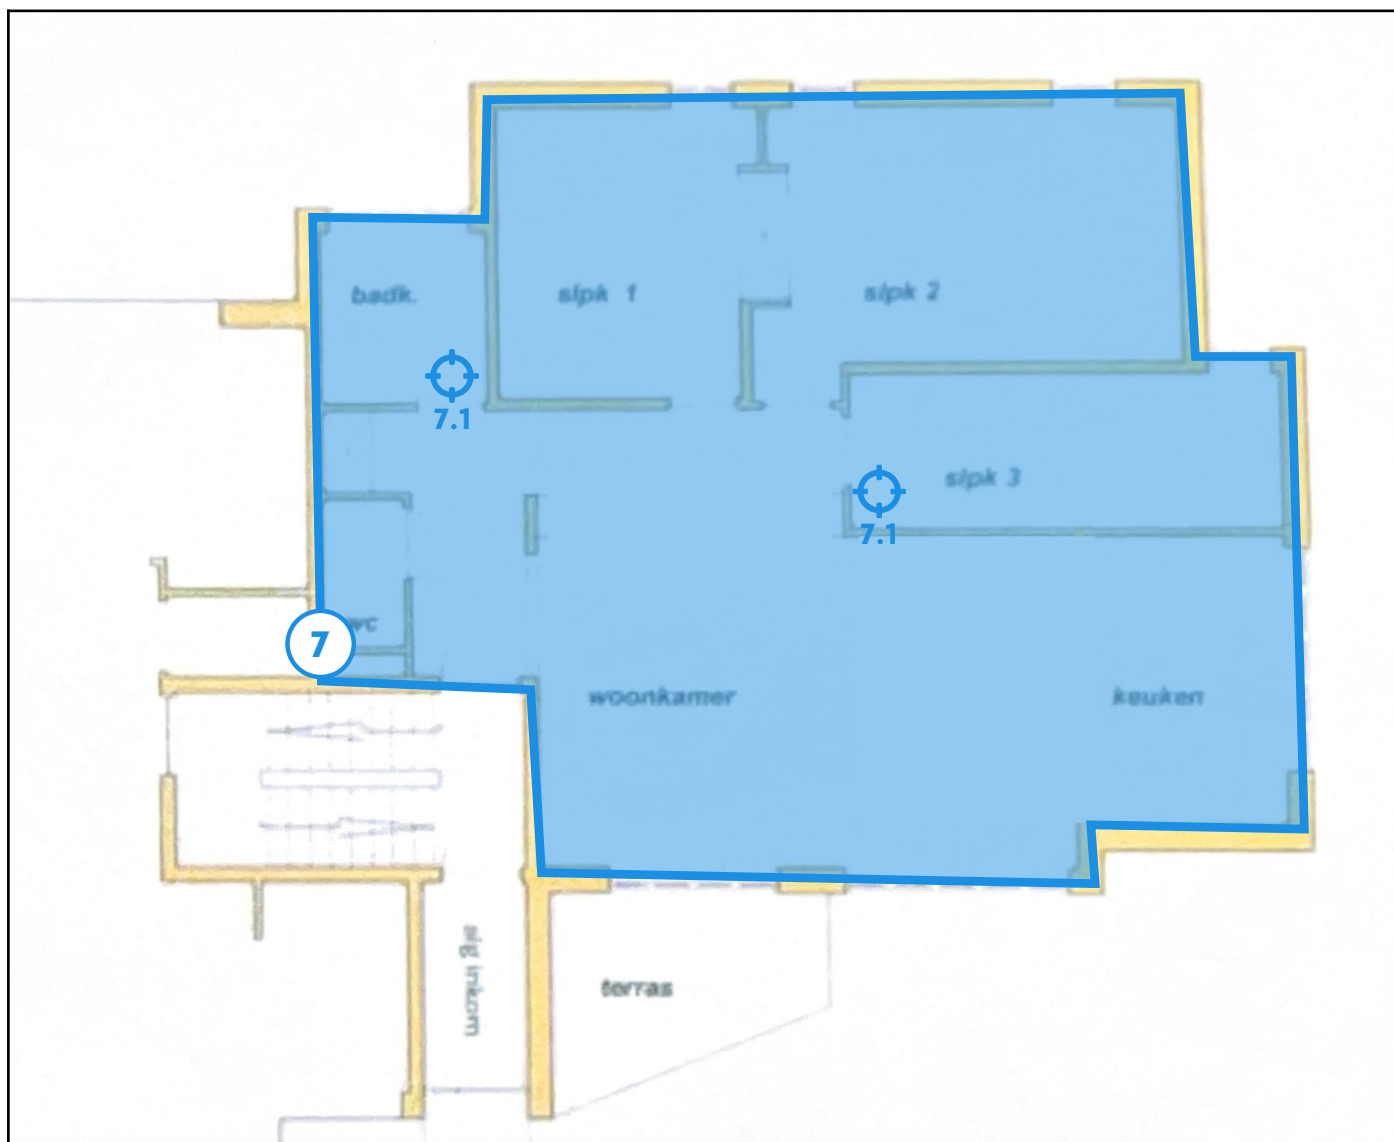
Plan 1.5: Grondplan +0

Beschrijving	Type	Actie
7. Pleisterwerk - Plafonds	Geen asbest	-
7.1 Code: 120647-2	Mengmonster	-

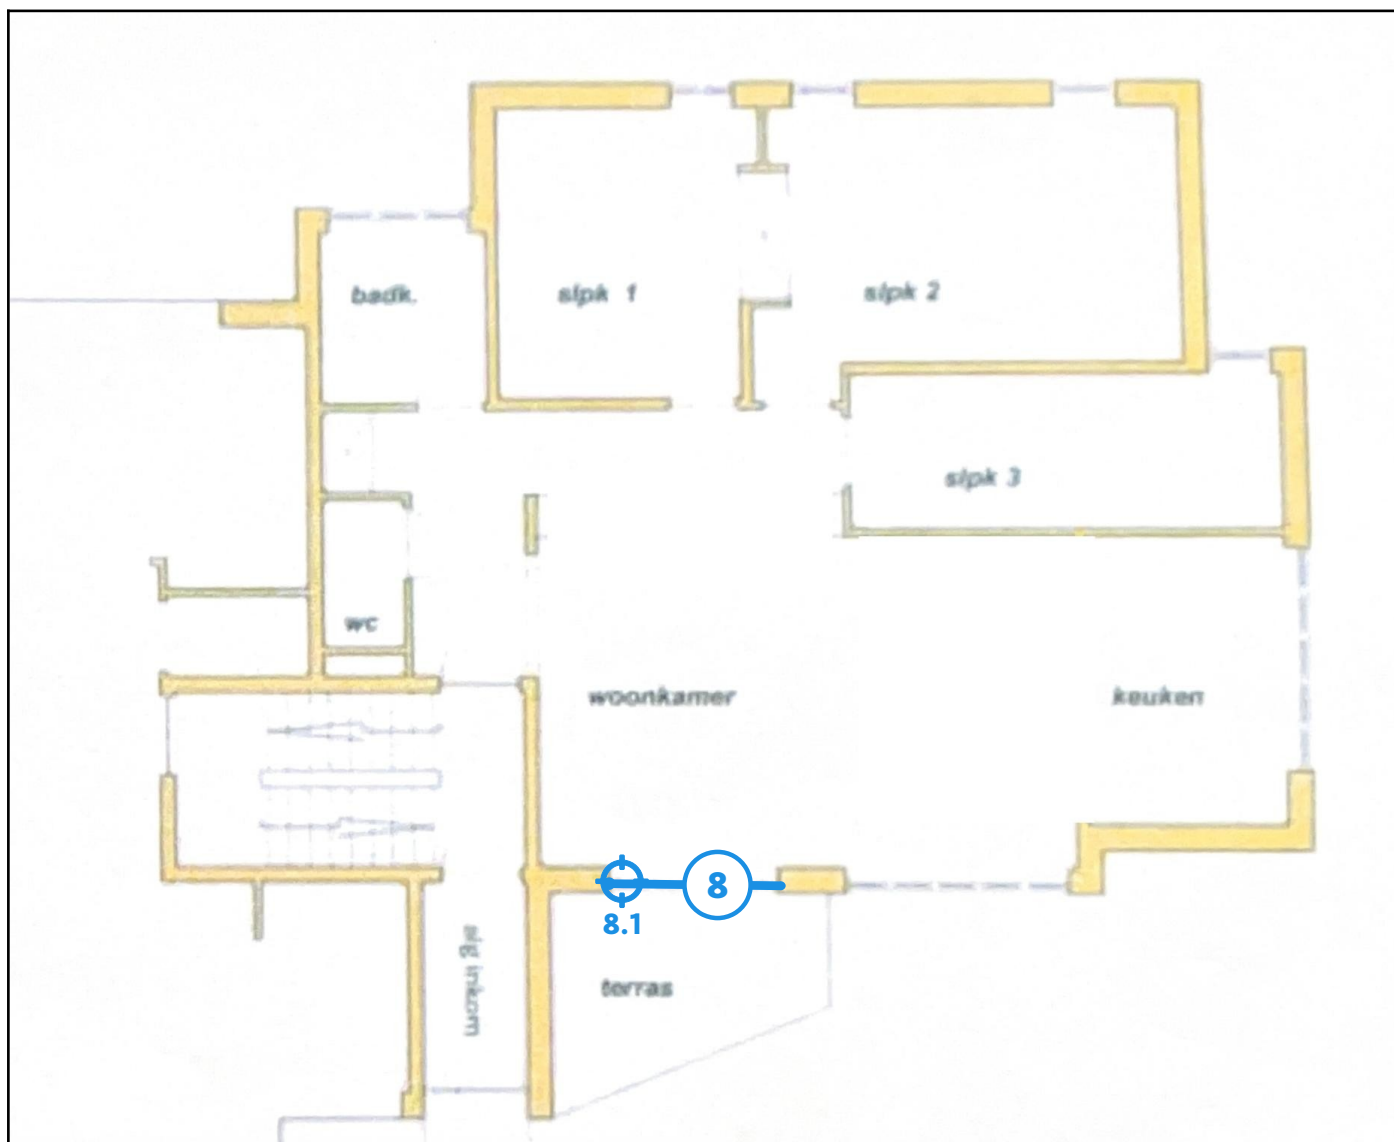
Plan 1.6: Grondplan +0

Beschrijving	Type	Actie
8. Teerlaag dorpel	Geen asbest	-
8.1 Code: 120647-4	Puntmonster	-

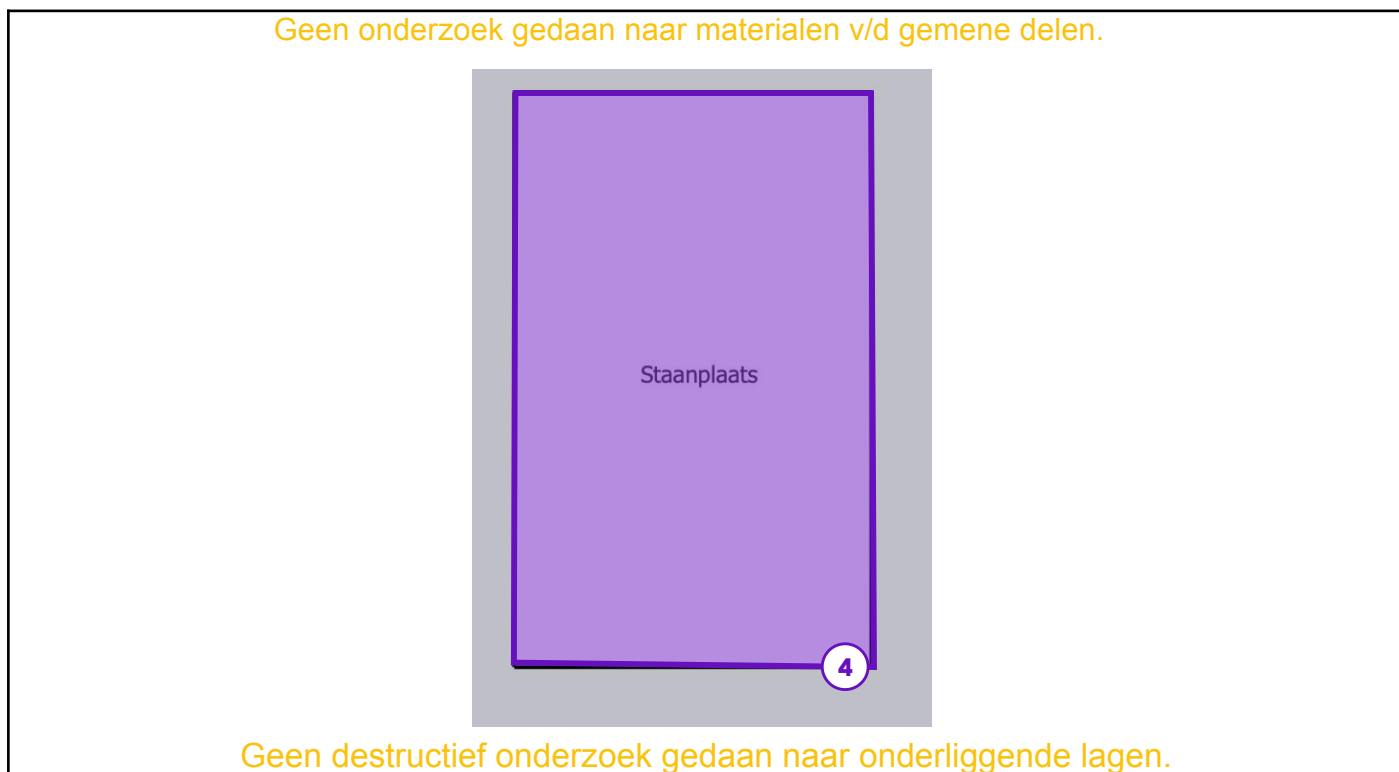
Plan 1.7: Staanplaats

Beschrijving	Type	Actie
4. Opgebouwd uit niet-asbestverdachte materialen	Advies	-
5. Gemeenschappelijke delen - Appartementgebouw	Advies	-
6. Onderliggende lagen	Advies	-

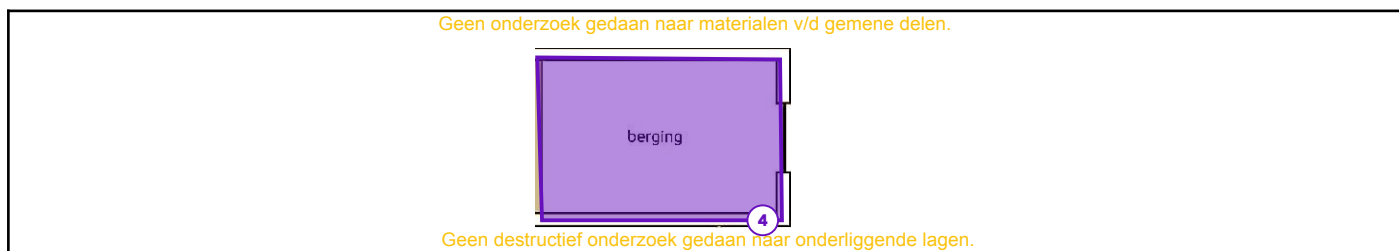
Plan 1.8: Berging

Beschrijving	Type	Actie
4. Opgebouwd uit niet-asbestverdachte materialen	Advies	-
5. Gemeenschappelijke delen - Appartementsgebouw	Advies	-
6. Onderliggende lagen	Advies	-
