Asbestinventarisatetest

Houtsaegerlaan 53, 8670 Koksijde

Attestnummer : 20260413-000086.000

Uitgegeven op : 13.04.2026

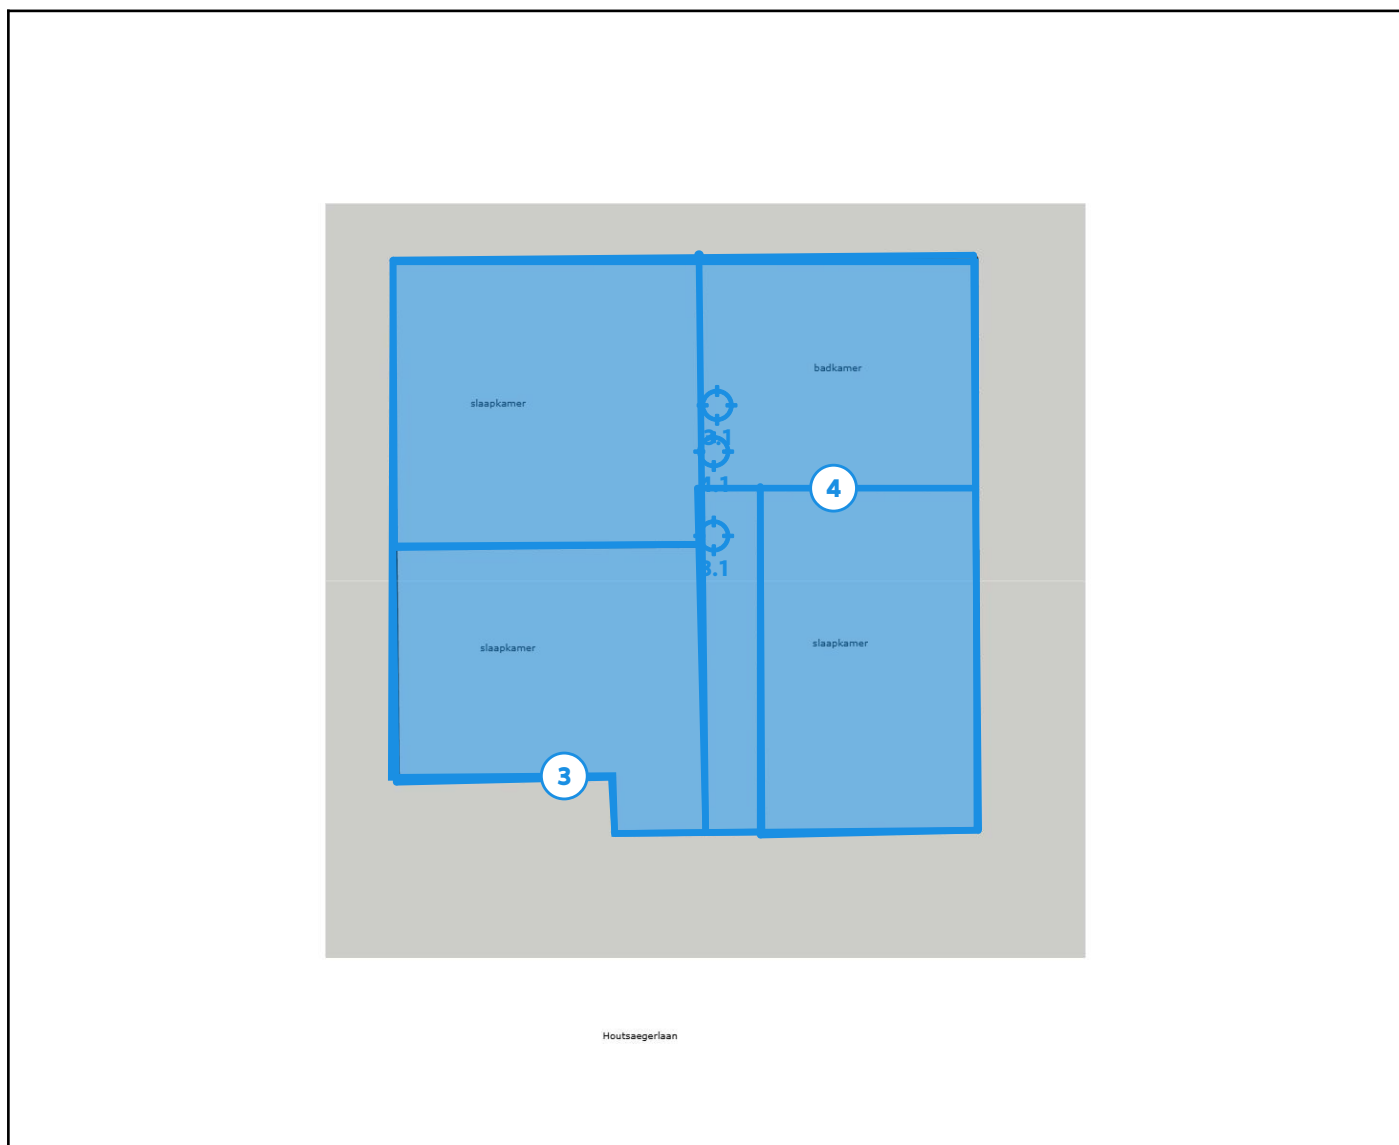
Plan 1.3: verdieping

Beschrijving	Type	Actie
3. plafondpleister	Geen asbest	-
3.1 Code: 26/03/025P1	Mengmonster	-
4. muurpleister	Geen asbest	-
4.1 Code: 26/03/025M1	Mengmonster	-
