# Asbestinventarisatetest

Marcel Demanlaan 25, 8670 Koksijde

Attestnummer : 20260420-000467.000

Uitgegeven op : 20.04.2026

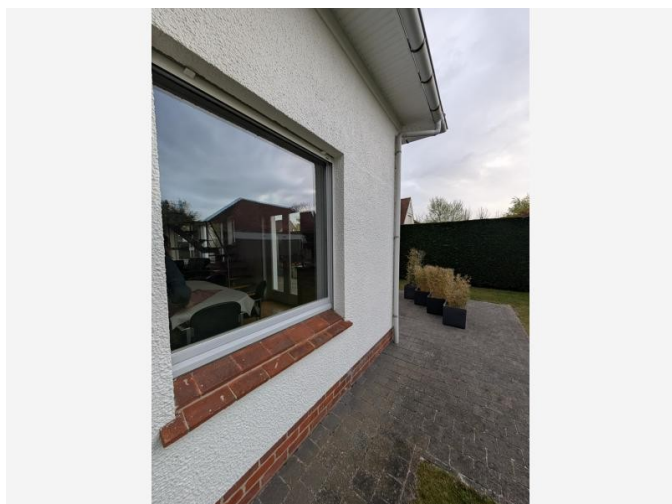
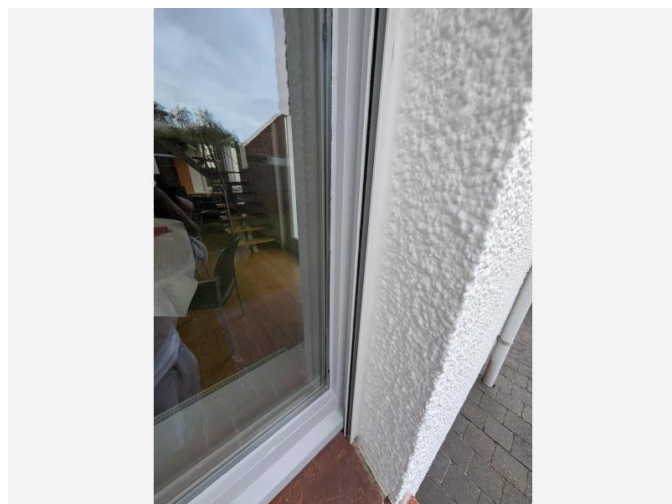
### Fiche 7: Kit aan de ramen

Beschrijving	Notitie	Terug te vinden op plannen
Fiche 7: Kit aan de ramen	De kit aan de ramen is niet asbestverdacht. Tussen de muren en de kozijnen en de kozijnen en het glaswerk zit silicone.	Plan 1.1: gv wanden Plan 1.3: 1e verdiep wanden
Fiche 8: Leidingisolatie (niet verdacht)	De leidingisolatie aan de cv-ketel is niet-asbestverdacht.	-
Fiche 9: Rookgaskanaal cv-ketel	Het rookgaskanaal van de cv-ketel is niet-asbestverdacht. Dit was te zien aan de ketel zelf alsook aan de schouw bovenaan.	-
Fiche 10: Rookgaskanaal houtkachel	Het rookgaskanaal van de houtkachel is niet-asbestverdacht. Facturen van 2004 tonen aan dat er een inoxen buis door de schouw geplaatst werd alsook een kap bovenaan.	-
Fiche 11: CV-ketel (niet verdacht)	De CV-ketel (dichtingen, isolerend materiaal) is niet asbestverdacht. De ketel heeft als bouwjaar 2024.	-
Fiche 12: Dakbedekking bestaande uit pannen (niet verdacht)	De dakbedekking is niet-asbestverdacht. Het betreft hier gewone dakpannen.	Plan 1.5: daken rechts
