# Asbestinventarisatetest

Sint-Pietersstraat 11, 8792 Waregem

Attestnummer : 20260226-000106.000

Uitgegeven op : 26.02.2026

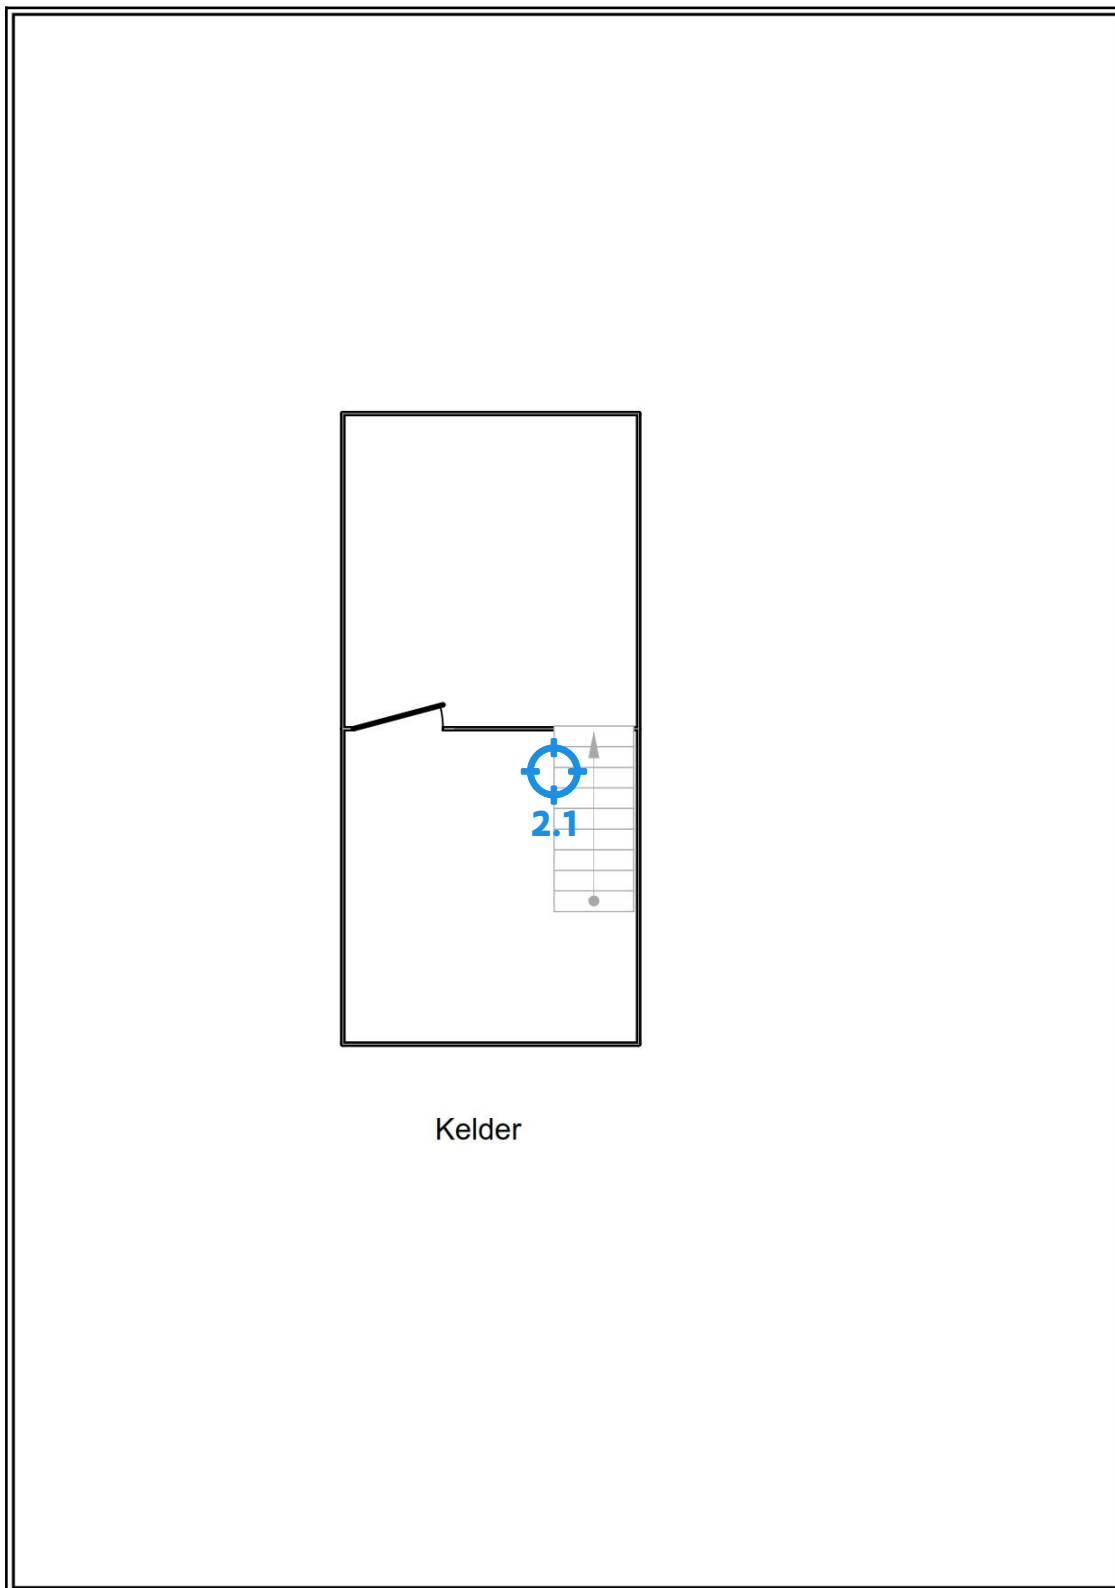
## Plan 1.1: Kelder woning

2. Pleister mengstaal muren	Geen asbest	-
2.1 Code: ZW-2026-5516-A1	Mengmonster	-

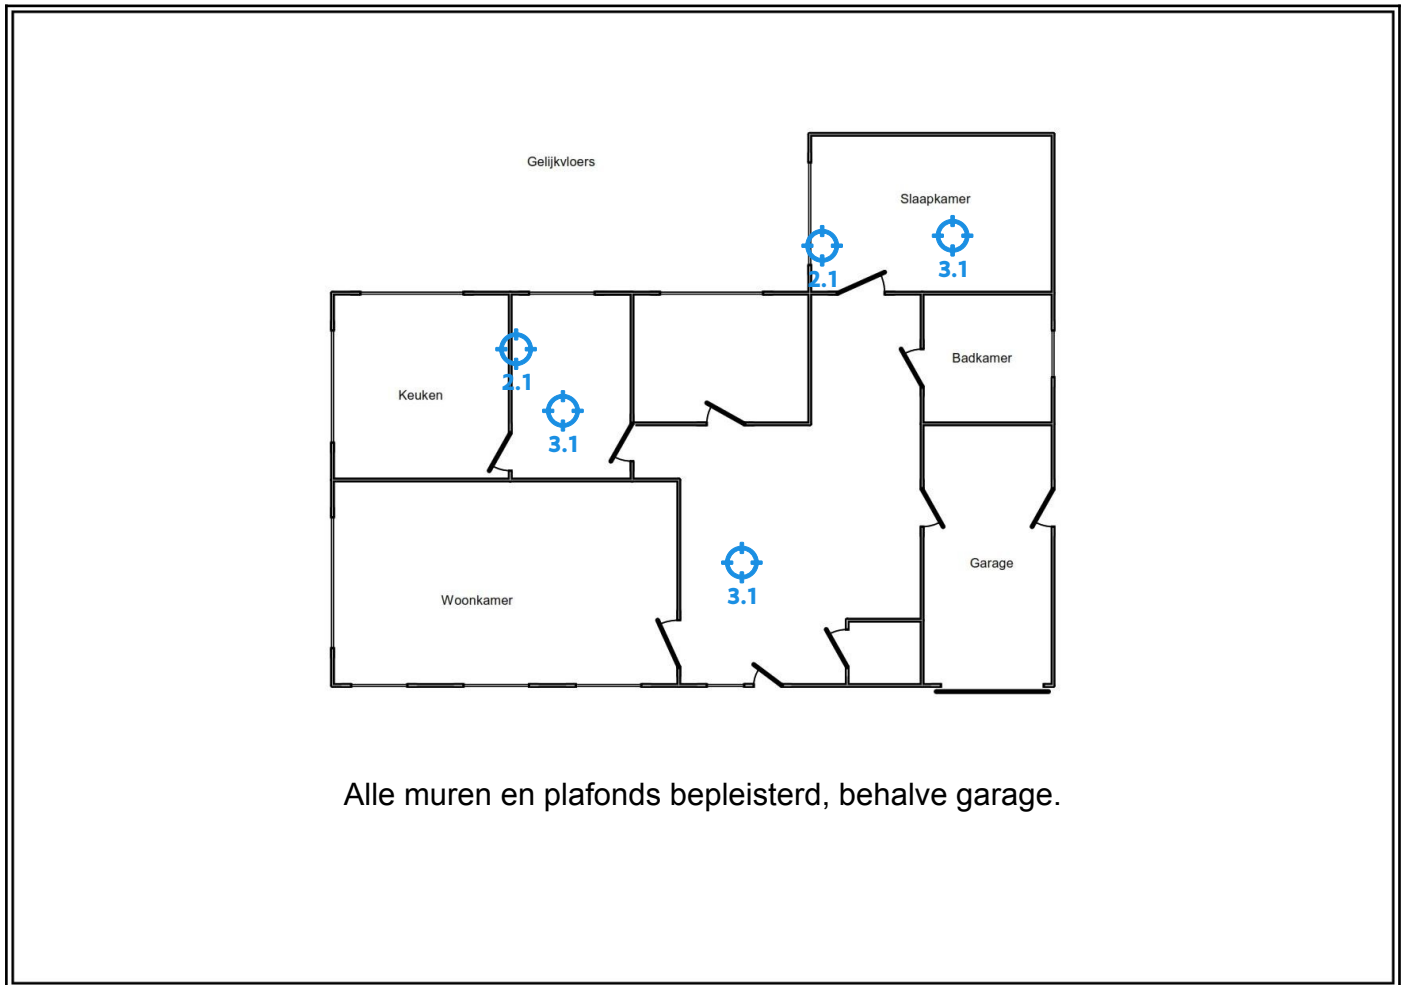
## Plan 1.2: Gelijkvloers woning

Beschrijving	Type	Actie
2. Pleister mengstaal muren	Geen asbest	-
2.1 Code: ZW-2026-5516-A1	Mengmonster	-
3. Pleister mengstaal plafond	Geen asbest	-
3.1 Code: ZW-2026-5516-A2	Mengmonster	-

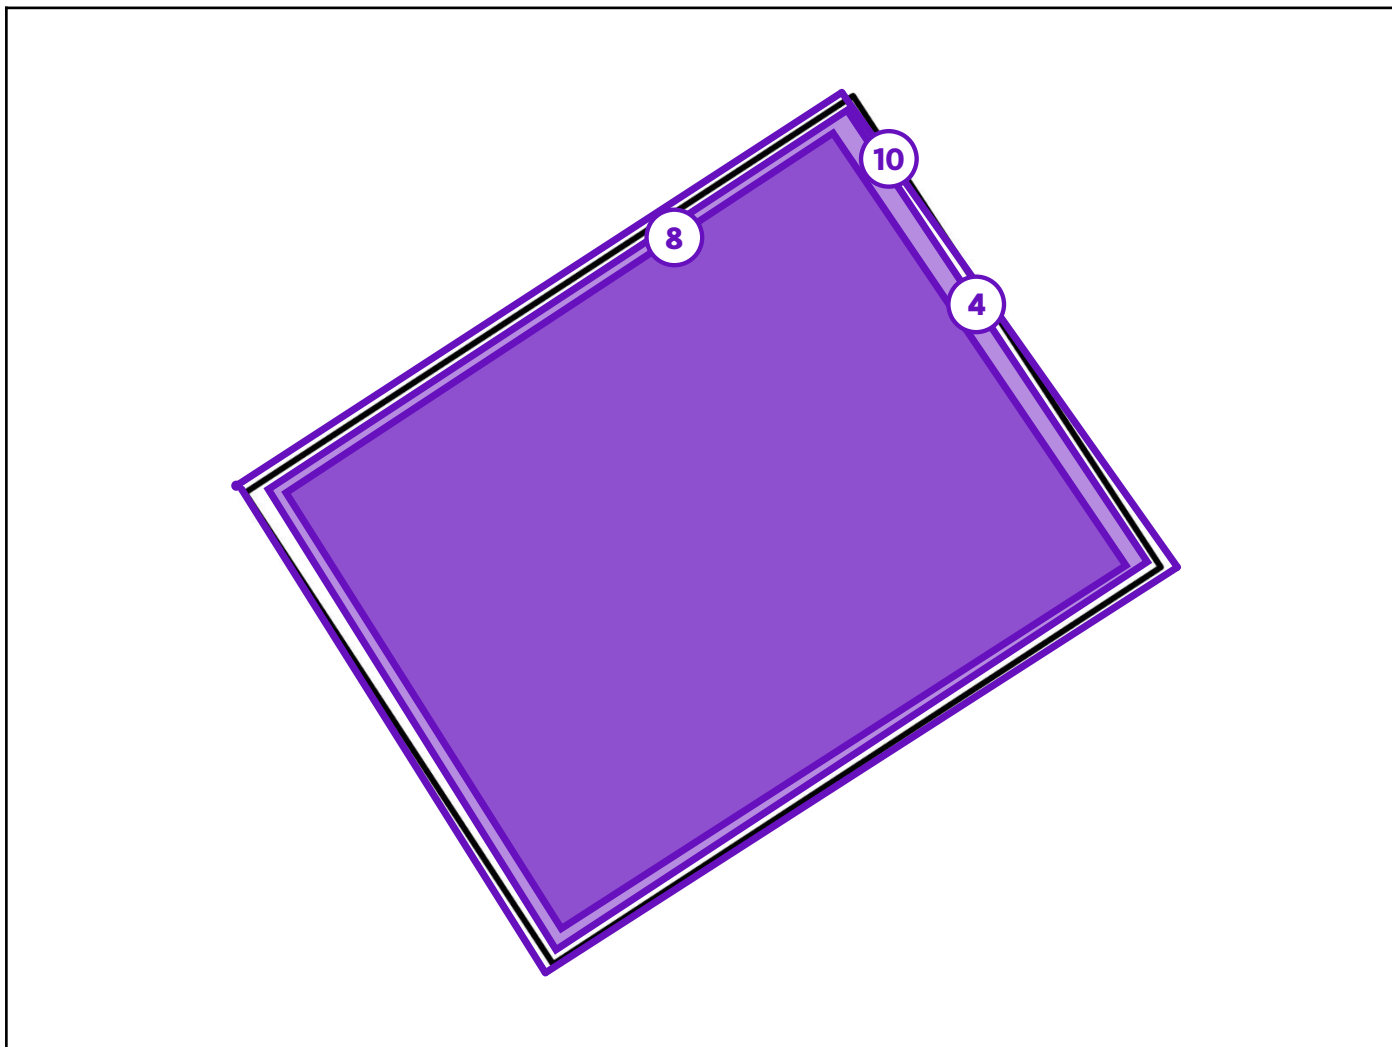
## Plan 2.1: Tuinhuis

Beschrijving	Type	Actie
4. Dak tuinberging in geïsoleerde panelen	Overige ruimte of materiaal	-
8. Geen onderdak in tuinberging	Overige ruimte of materiaal	-
10. Geen pleister aan muren en plafonds in tuinberging	Overige ruimte of materiaal	-
