# Asbestinventarisatetest

Gentseweg 231, 8792 Waregem

Attestnummer : 20251204-000137.000

Uitgegeven op : 04.12.2025

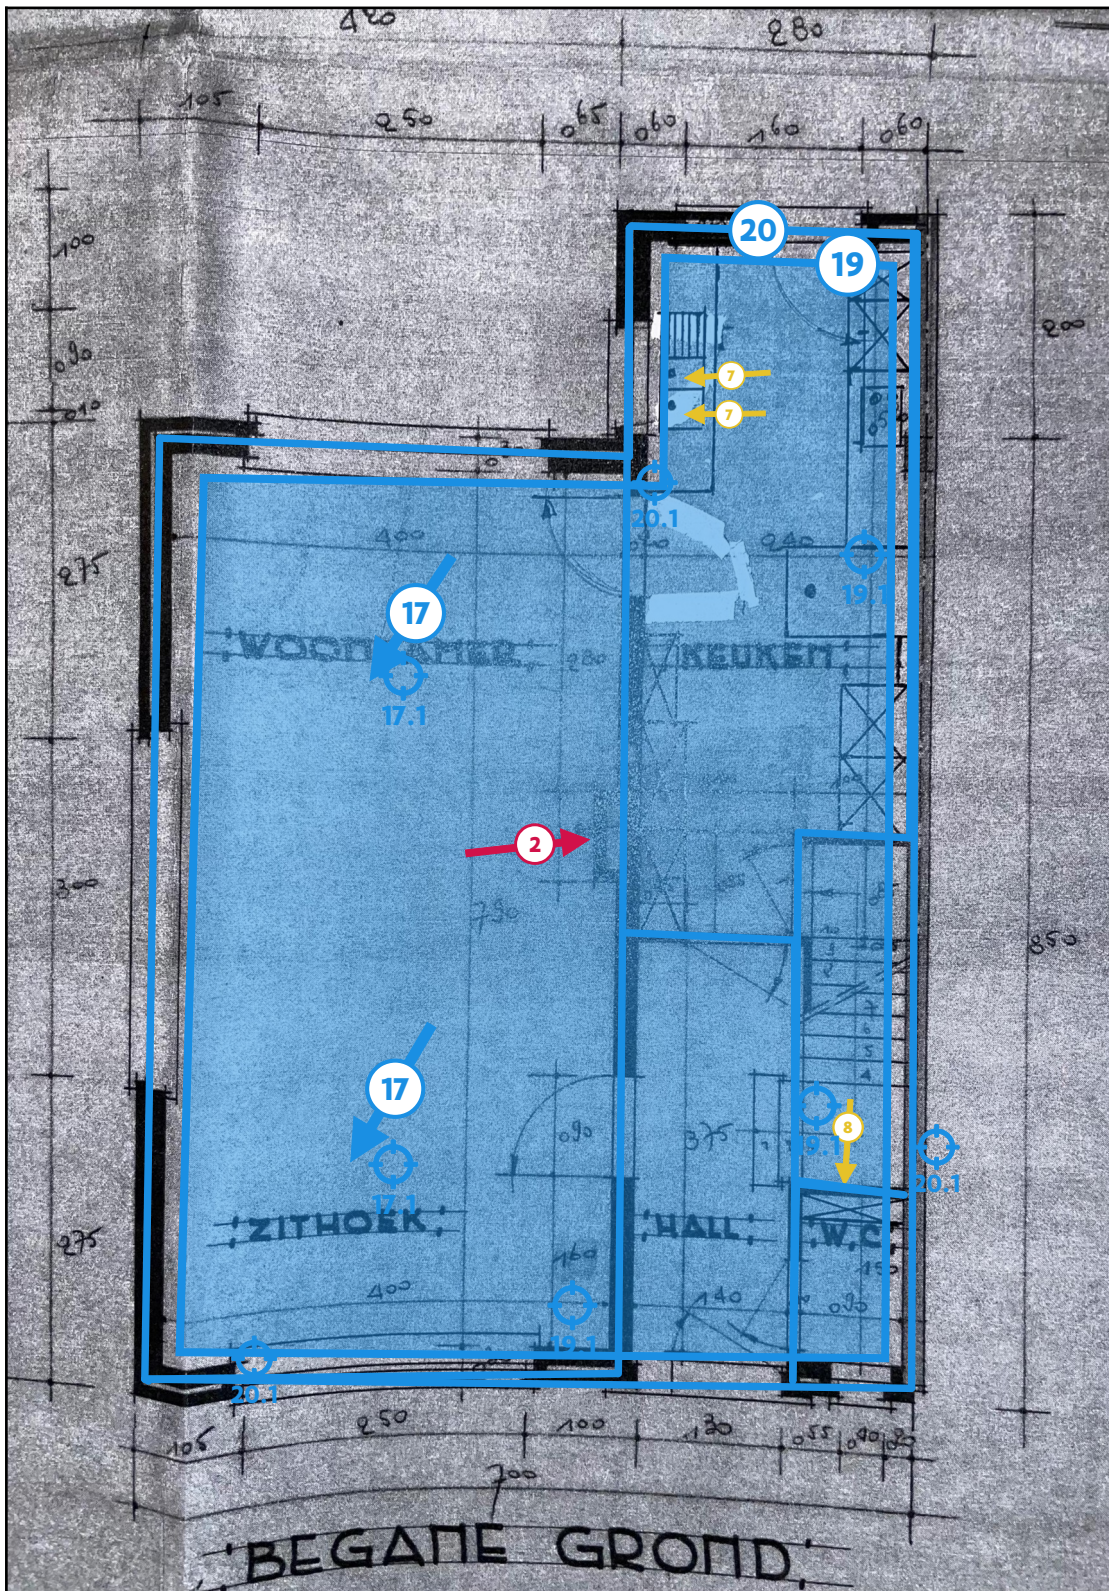
# Plan 1.3: Gelijkvloers

2. koord kachel living woning	Asbestmateriaal	Dringend verwijderen
7. anti dreunlaag keuken	Asbestmateriaal	Zorgvuldig beheren
8. bakeliet woning	Asbestmateriaal	Zorgvuldig beheren
17. sier armaturen pleister living	Geen asbest	-
17.1 Code: 221125/A285/004	Mengmonster	-
19. pleister plafond woning	Geen asbest	-
19.1 Code: 221125/A285/002	Mengmonster	-
20. pleister muren woning	Geen asbest	-
20.1 Code: 221125/A285/001	Mengmonster	-

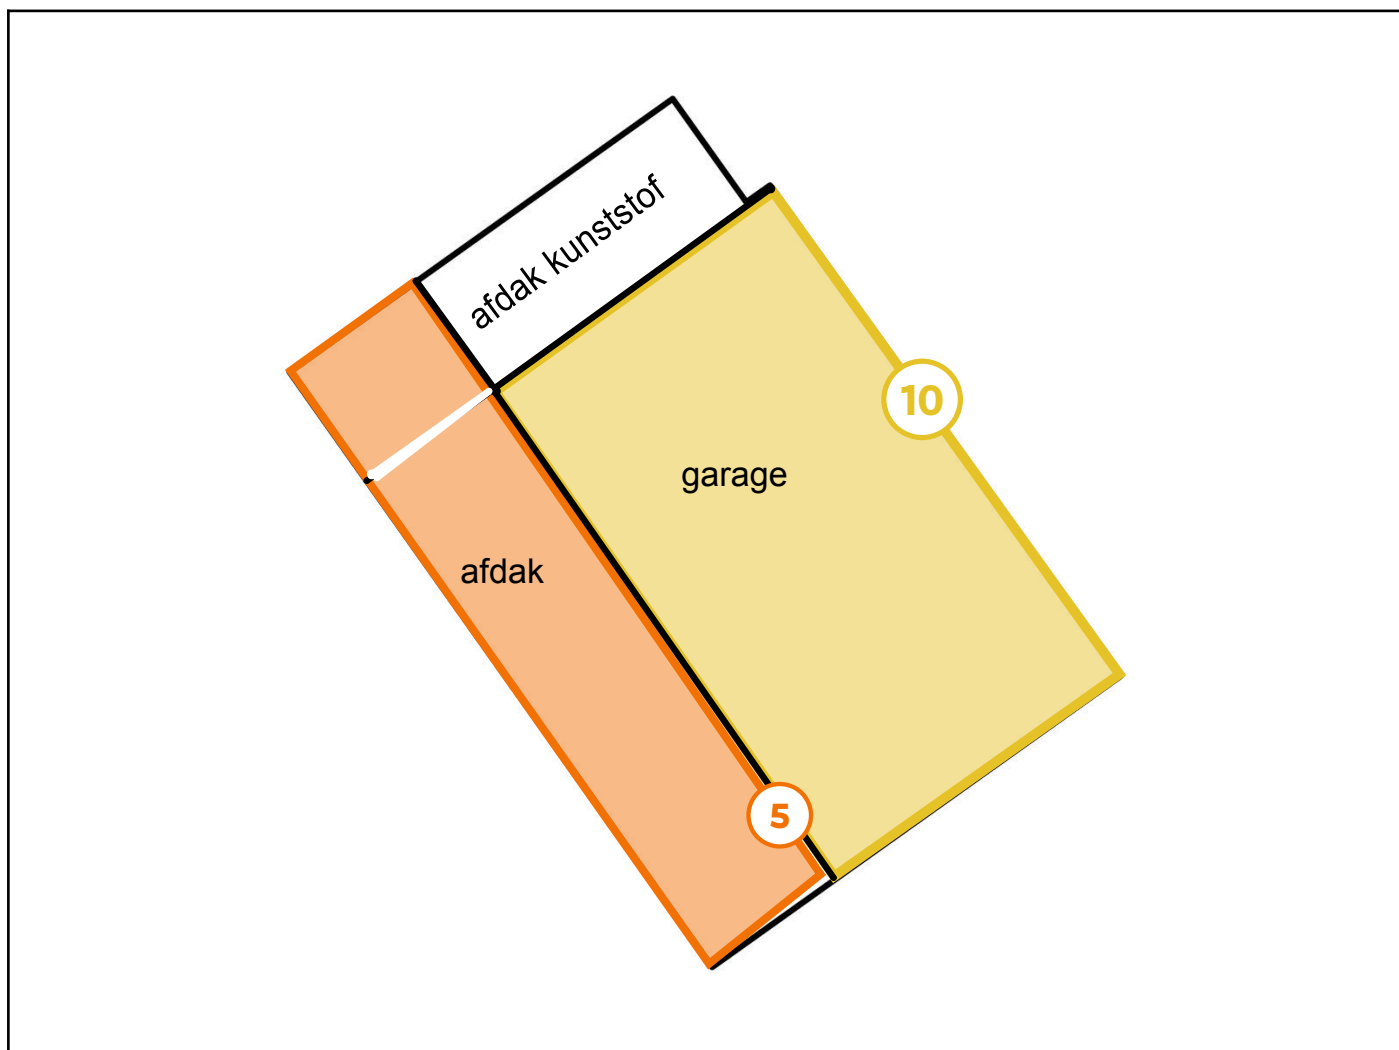
## Plan 2.1: garage+afdak plan

Beschrijving	Type	Actie
5. golfplaten afdak aan garage	Asbestmateriaal	Verwijderen
10. plat dak garage	Asbestmateriaal	Zorgvuldig beheren

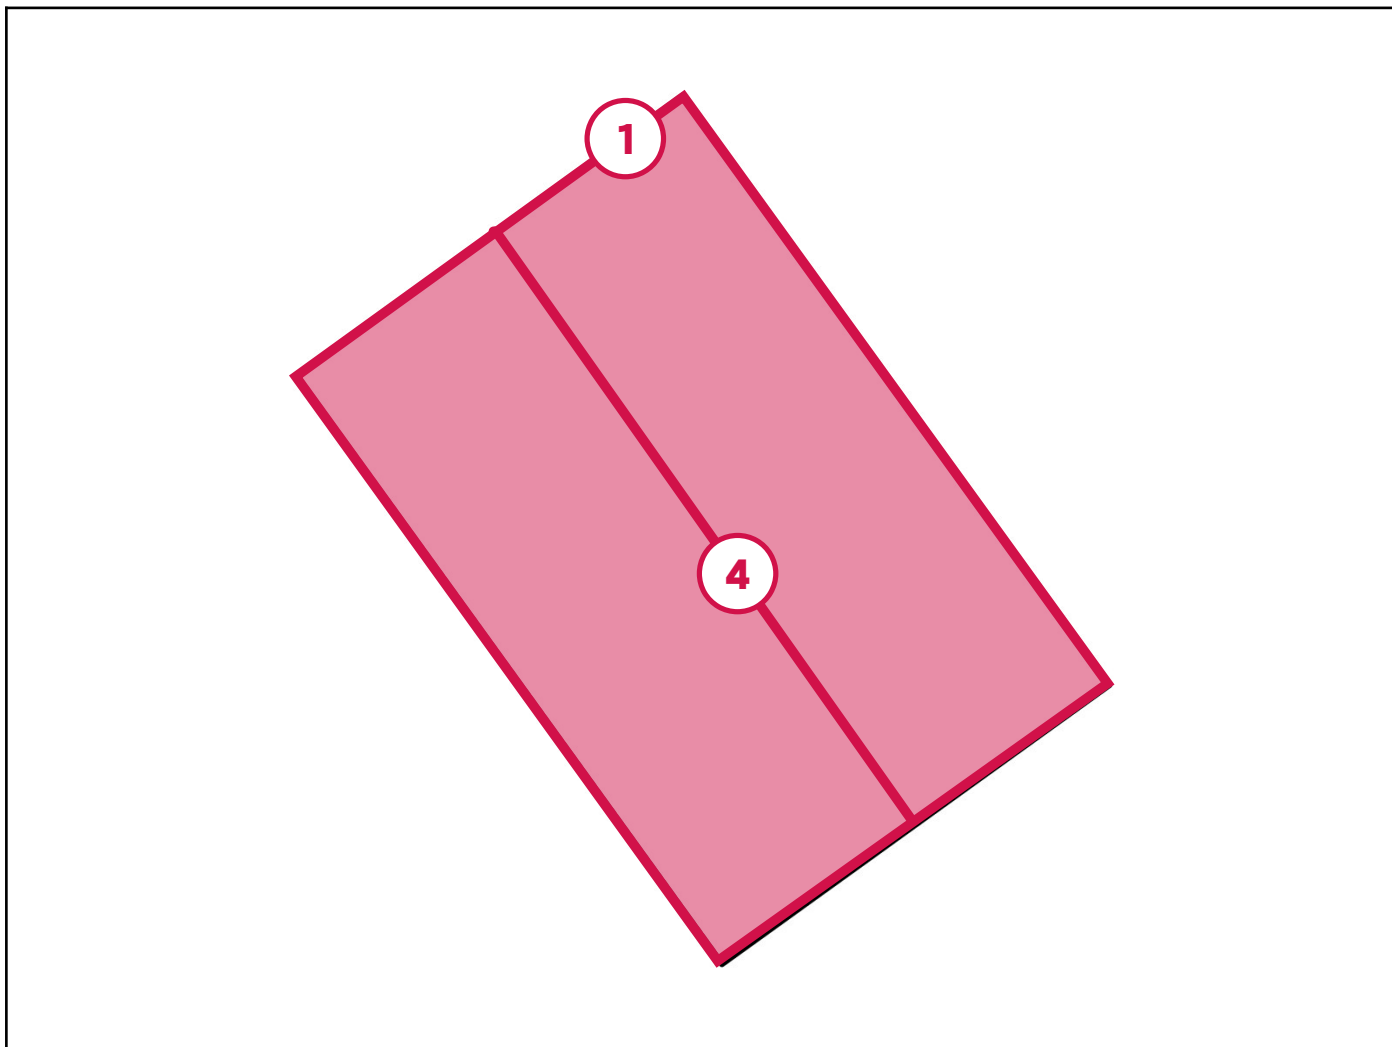
## Plan 3.1: tuinhuis 1 plan

Beschrijving	Type	Actie
1. golfplaten tuinhuis 1	Asbestmateriaal	Dringend verwijderen
4. nokken dak tuinhuis 1	Asbestmateriaal	Dringend verwijderen

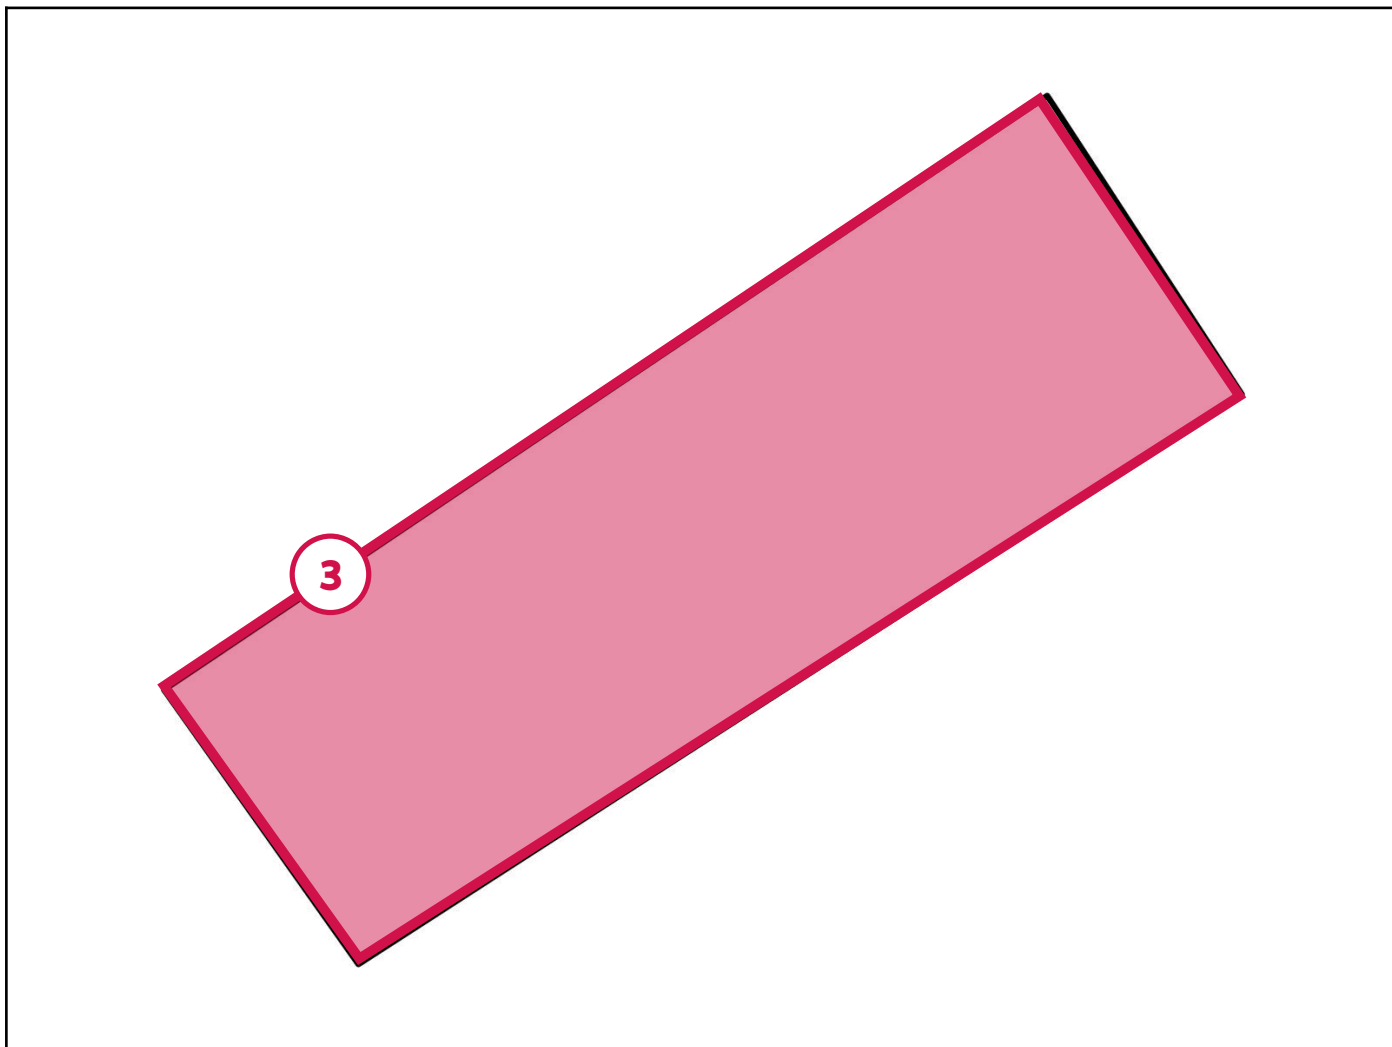
## Plan 4.1: tuinhuis 2 plan

Beschrijving	Type	Actie
3. Golfplaten tuinhuis 2	Asbestmateriaal	Dringend verwijderen

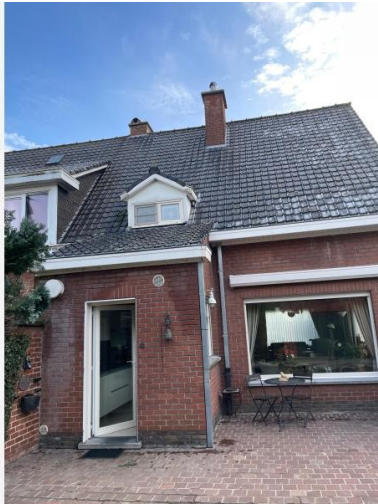
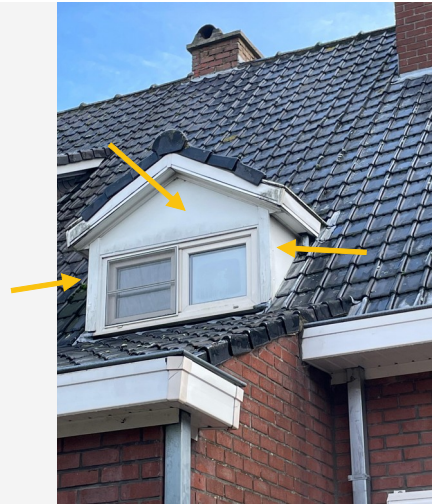
<b>Beschrijving</b>	Onderdak woning
<b>Omgeving</b>	Grenst aan binnen- en buitenlucht
<b>Primaire drager</b>	Schuin dak
<b>Asbestmateriaal</b>	Plaat, paneel, tablet - Type Menuiserite
<b>Bindmiddel van asbestmateriaal</b>	Cement
<b>Gebondenheid op basis van bindmiddel</b>	Hecht
<b>Hoeveelheid (oppervlakte - dikte - aantal)</b>	<ul style="list-style-type: none"> <li>• 200,00 m<sup>2</sup> - 0,30 cm - 1 stuk</li> </ul>
<b>Totaal volume</b>	0,60 m <sup>3</sup>
<b>Eenvoudig bereikbaar</b>	<p>Nee</p> <ul style="list-style-type: none"> <li>• Het asbestmateriaal is bedekt (uitgezonderd laag verf, coating, behang, kunststof, textiel) en het wegnemen van het bedekkende materiaal kan niet zonder het bedekkende materiaal te beschadigen.</li> </ul>
<b>Bevestigingswijze</b>	<ul style="list-style-type: none"> <li>• Genageld, geniet</li> <li>• Onbekend</li> </ul>
<b>Identificatiemethode</b>	<p>De asbestdeskundige beoordeelt het materiaal als asbestverdacht en dus asbesthoudend, en dit zonder monstername.</p> <p>Motivatie: De opdrachtgever weigert om het materiaal te laten bemonsteren.</p>

<b>Destructieve handeling voor identificatie</b>	Nee
<b>Opmerking</b>	200m2 is een beredeneerde schatting, er worden geen rechten verleend aan deze oppervlakte.

- Eenvoudige handelingen: mag via doe-het-zelf of door werknemer(s) met opleidingsattest eenvoudige handelingen  
Het asbest moet gefixeerd zijn en de aannemer moet het eenvoudig kunnen demonteren, wegnemen en verpakken zonder de asbesthoudende materialen te breken of beschadigen. Het is belangrijk om op te merken dat er nog steeds veiligheidsmaatregelen moeten worden genomen bij het verwijderen van asbest, zelfs bij eenvoudige handelingen. Dit omvat het dragen van de juiste persoonlijke beschermingsmiddelen, het bevochtigen van het materiaal om vezelverspreiding te voorkomen, het vermijden van het breken of beschadigen van het asbesthoudende materiaal en het zorgvuldig verpakken en afvoeren van het materiaal volgens de geldende voorschriften. Trek beschermende kledij aan: een aansluitend stofmasker (beschermingsklasse FFP3), een wegwercoverall CAT3 type5/6, wegwerphandschoenen en afspoelbare schoenen. U vindt deze spullen bij de betere doe-het-zelfzaak of een gespecialiseerde bouwhandel. Bij verwijdering door doe-het-zelf mag men dit afval dubbel en luchtdicht verpakt aandienen bij het

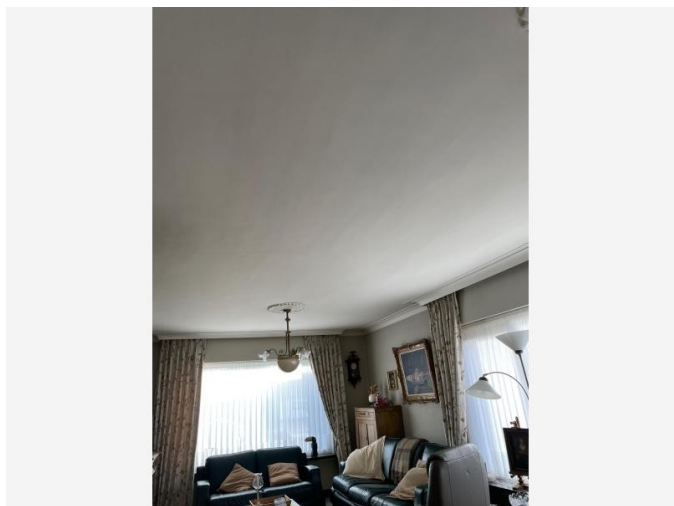
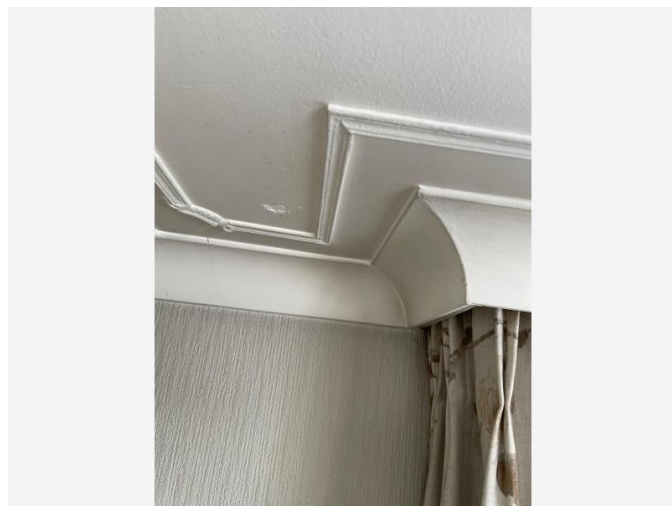
## Fiche 19: pleister plafond woning

Geen asbest

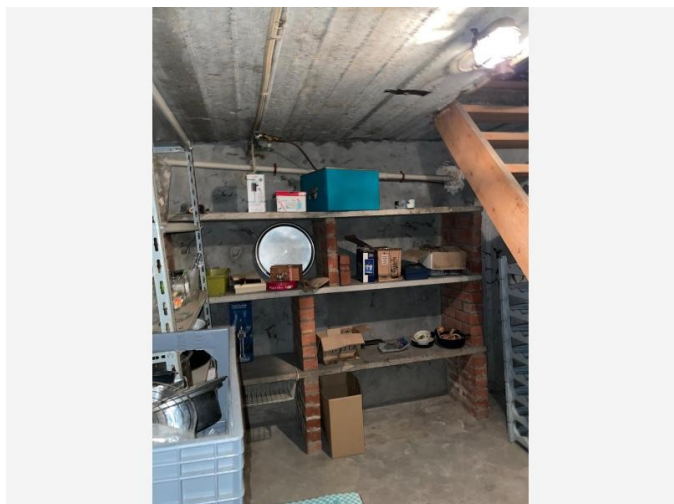
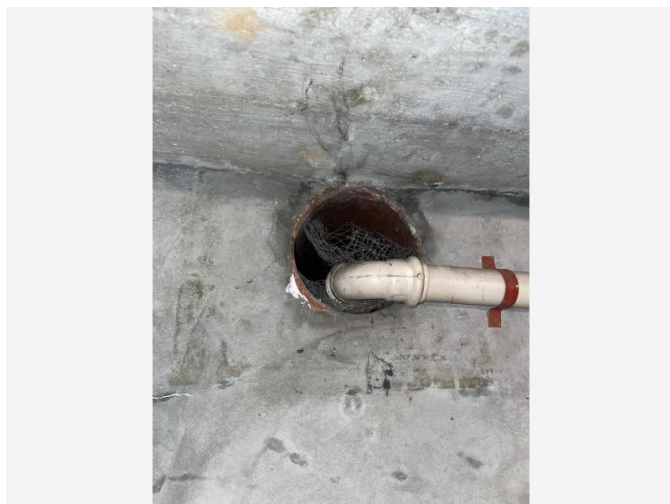
<b>Beschrijving</b>	pleister muren woning
<b>Omgeving</b>	Binnen
<b>Primaire drager</b>	Binnenwand
<b>Bindmiddel van materiaal</b>	Gips - kalk
<b>Gebondenheid op basis van bindmiddel</b>	Niet-hechtgebonden
<b>Hoeveelheid (oppervlakte - dikte - aantal)</b>	• 150,00 m <sup>2</sup> - 1,50 cm - 1 stuk
<b>Totaal volume</b>	2,25 m <sup>3</sup>
<b>Identificatiemethode</b>	Een monstername door de asbestdeskundige met laboanalyse door een asbestlabo.
<b>Destructieve handeling voor identificatie</b>	Nee
<b>Opmerking</b>	150m2 is een bereedeneerde schatting, er worden geen rechten verleend aan deze oppervlakte. De dikte is een schatting die voorkomt uit de monsterplaatsen en is daarom niet altijd representatief. Zones met oud pleisterwerk die niet bereikbaar zijn door de aanwezigheid van voorzetwanden type Gyproc/Gyplat/Qboard/MDF/... werden buiten beschouwing gelaten. Waar mogelijk, wordt staalname uitgevoerd conform het inspectieprotocol: in een droge ruimte zoals een slaapkamer, in een natte ruimte zoals een keuken of badkamer, in een traphal en in een stookruimte. Geen pleister muren in kelder/stooklokaal.

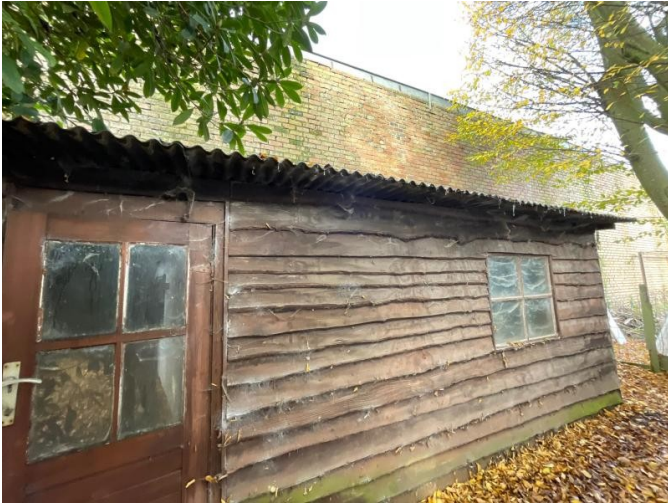
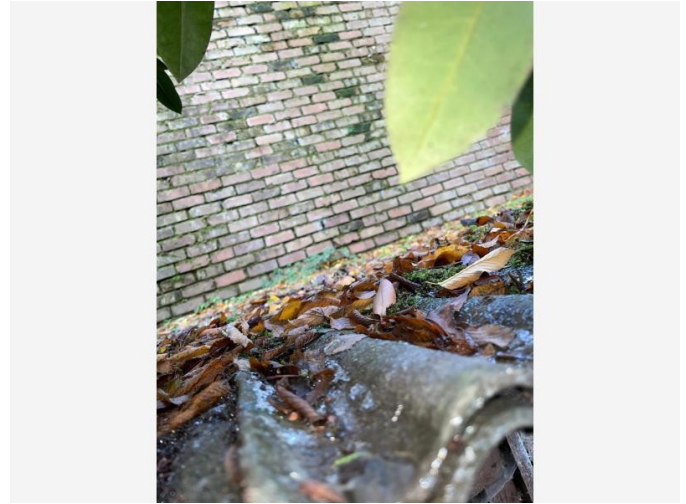
Beschrijving	afdruipzone tuinhuis 1
Bron van de asbestdeeltjes	Bron is nog aanwezig
Type	Afdruipzone dak
Afmetingen (lengte - breedte - diepte)	<ul style="list-style-type: none"><li>• 13,50 m - 0,60 m - 0,30 m</li></ul>
Geraamd volume	2,43 m <sup>3</sup>
