Asbestinventarisatetest

Vossaardestraat 6, 8940 Wervik

Attestnummer : 20260227-000448.000

Uitgegeven op : 27.02.2026

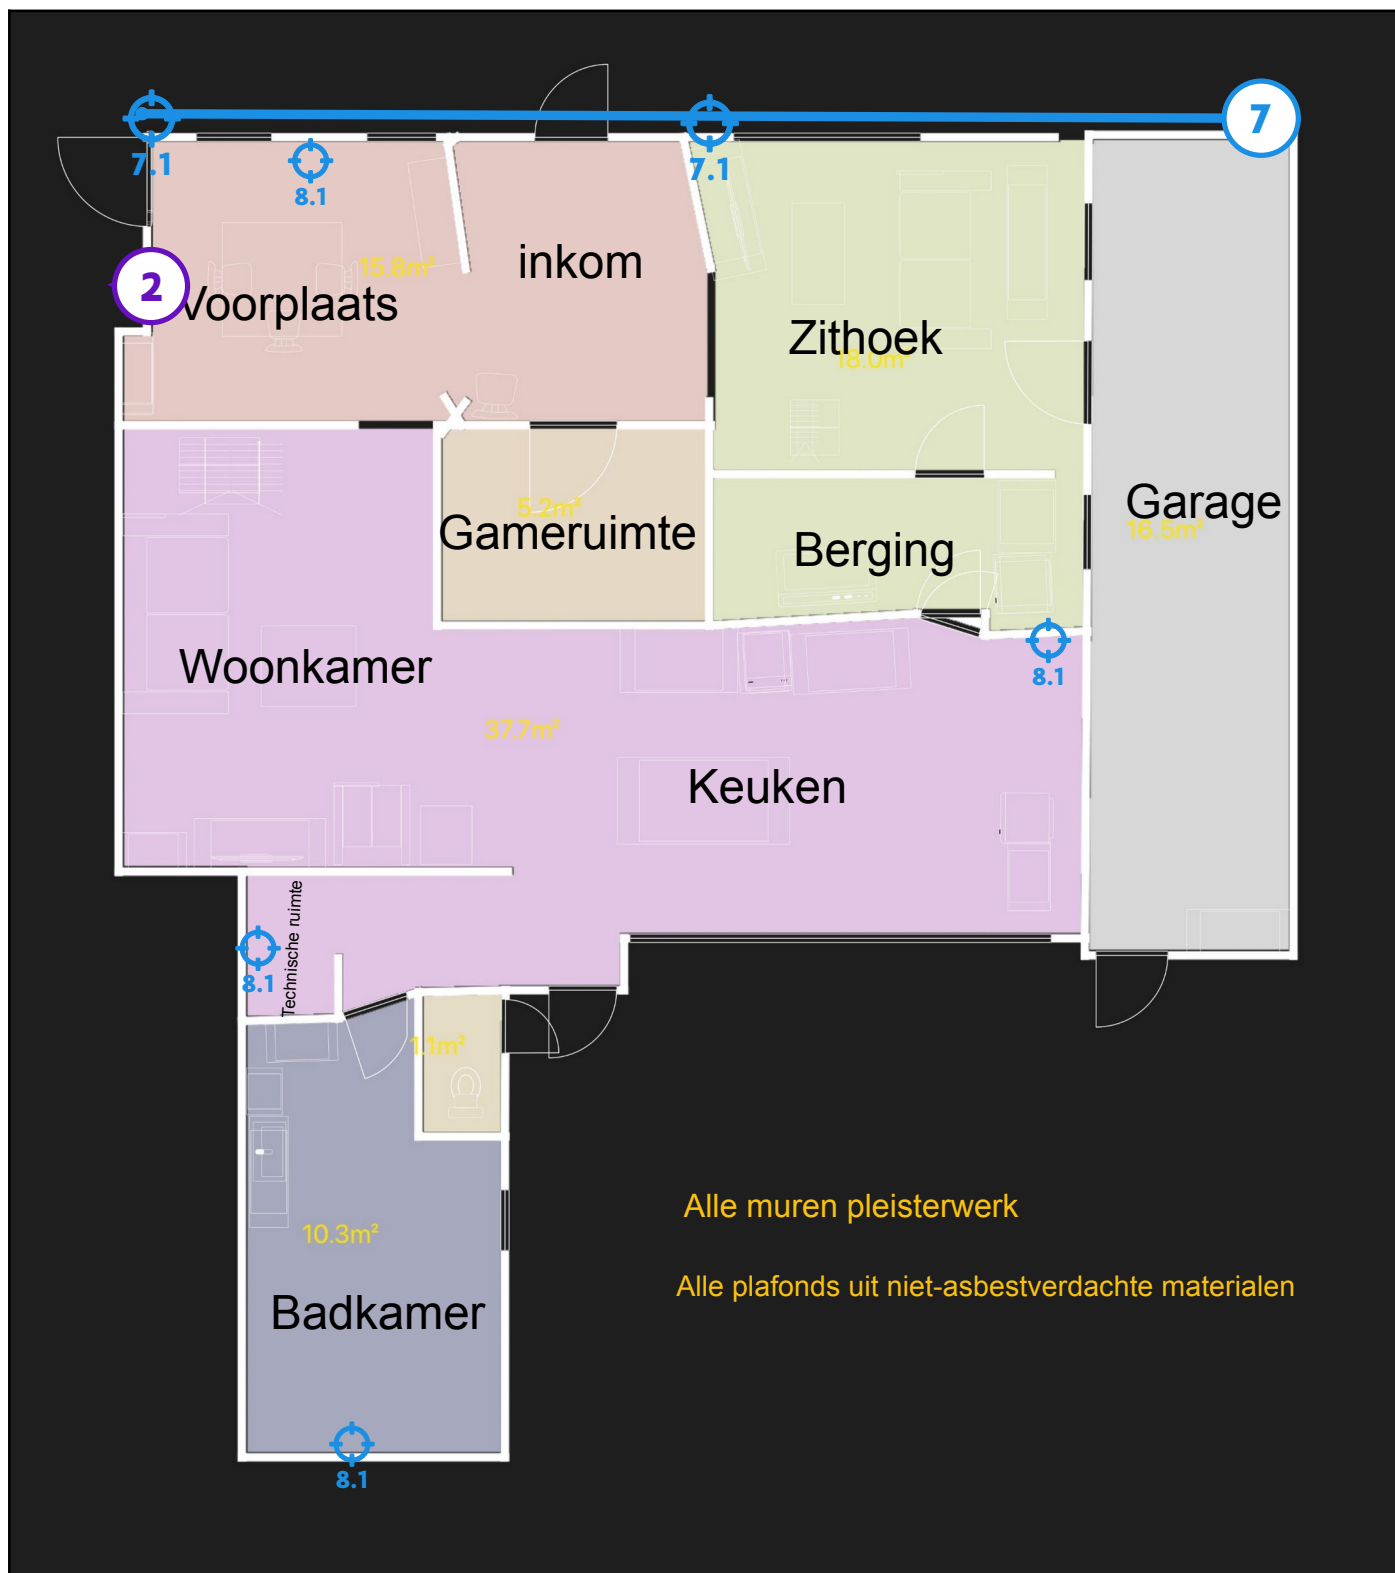
Plan 1.1: Niveau 0

Beschrijving	Type	Actie
2. Schoorsteen rookgaskanaal	Beperking	-

5. Plafonds uit niet asbestverdacht materiaal	Advies	-
7. Gevel met crepi	Geen asbest	-
7.1 Code: M2	Mengmonster	-
8. Pleisterwerk wanden	Geen asbest	-
8.1 Code: M3	Mengmonster	-

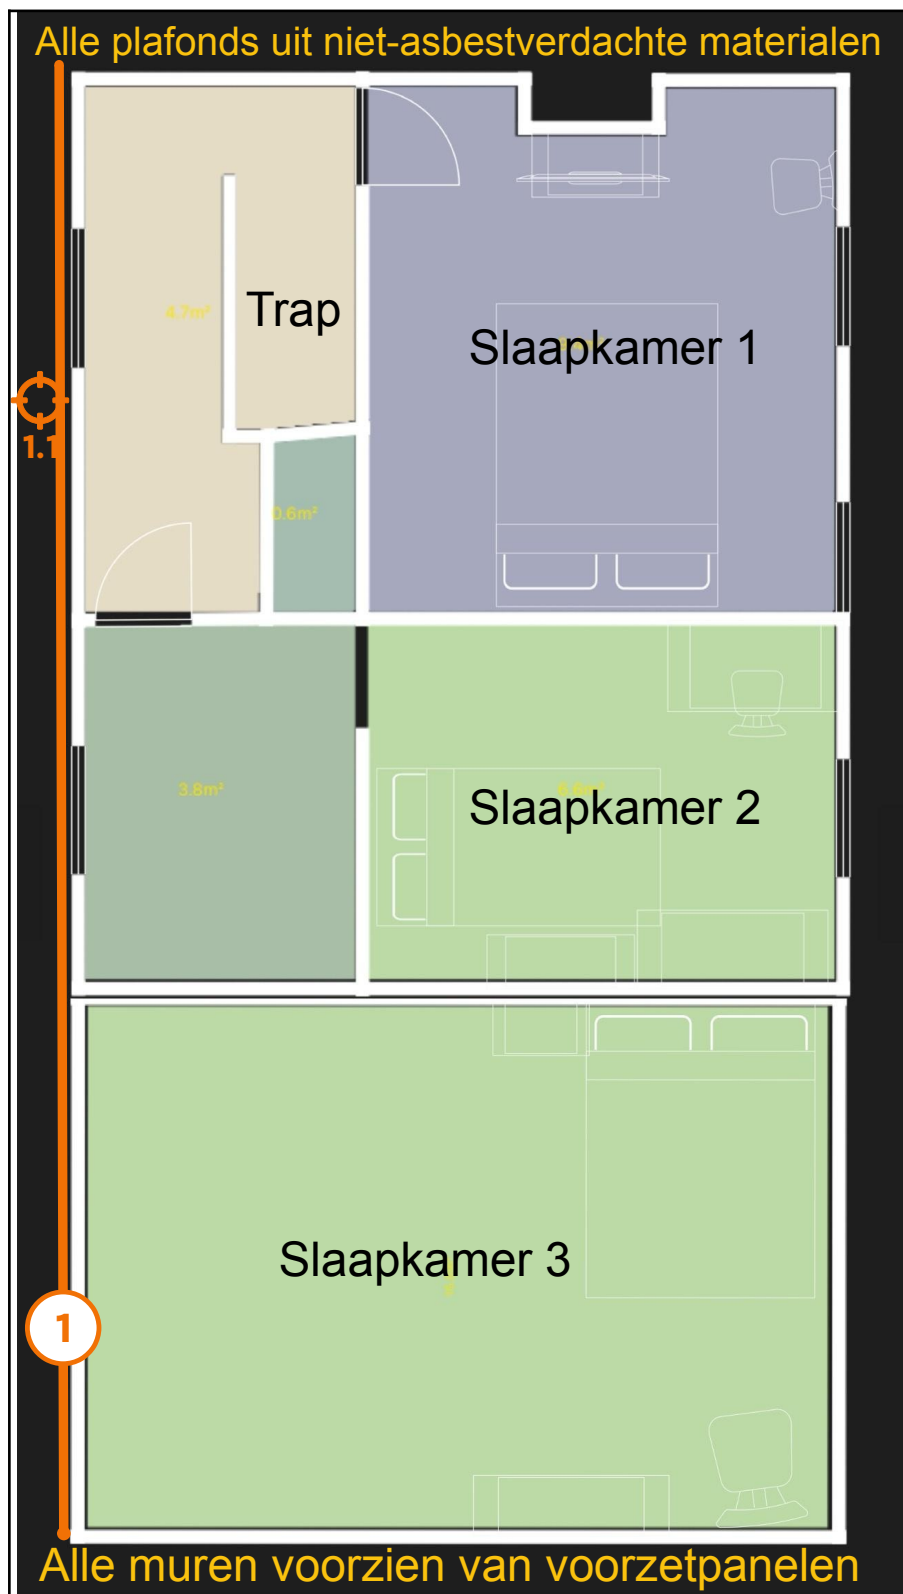
Plan 1.2: Niveau +1

1. Gevel met cementleien	Asbestmateriaal	Verwijderen
1.1 Code: M1	Puntmonster	-
5. Plafonds uit niet asbestverdacht materiaal	Advies	-
6. Muren met voorzetpanelen	Advies	-

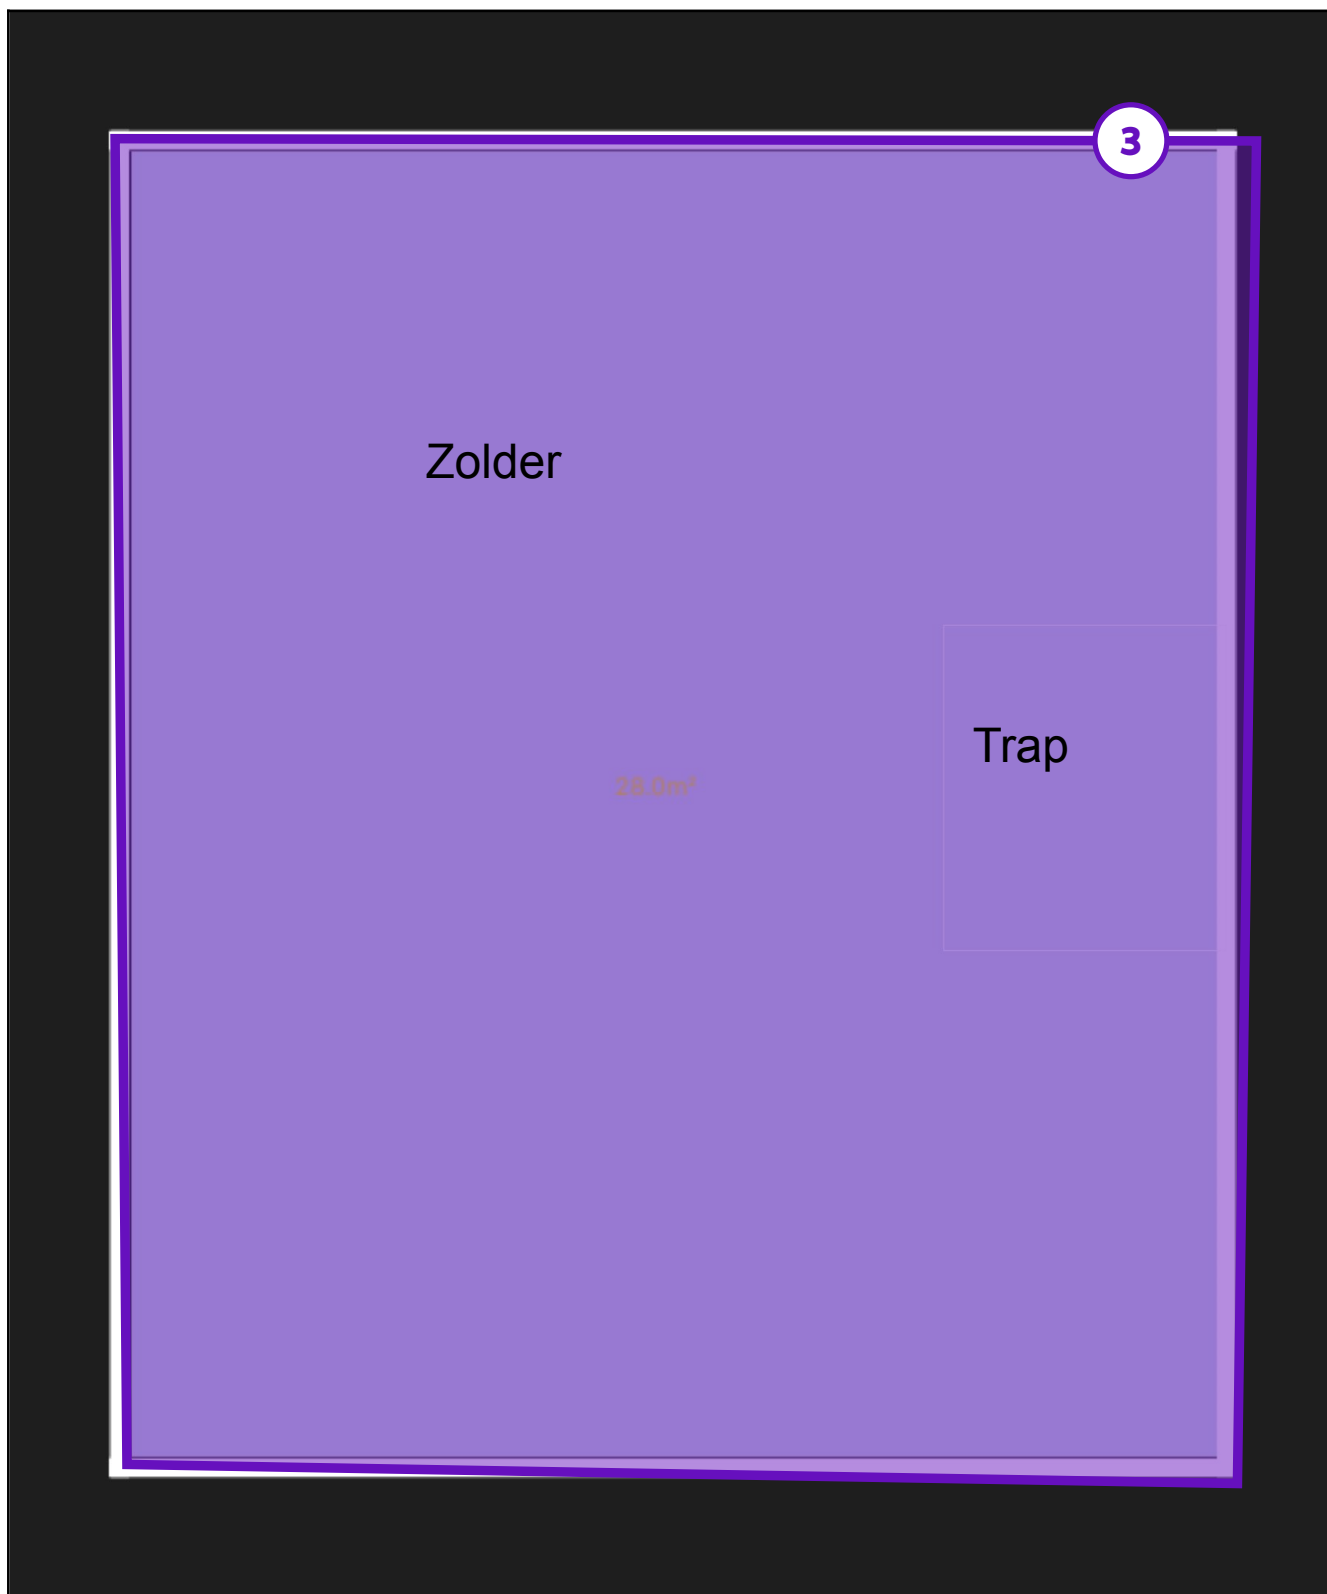
Plan 1.3: Niveau +2 Zolder

3. Onderdak niet waarneembaar	Beperking	-
-------------------------------	-----------	---

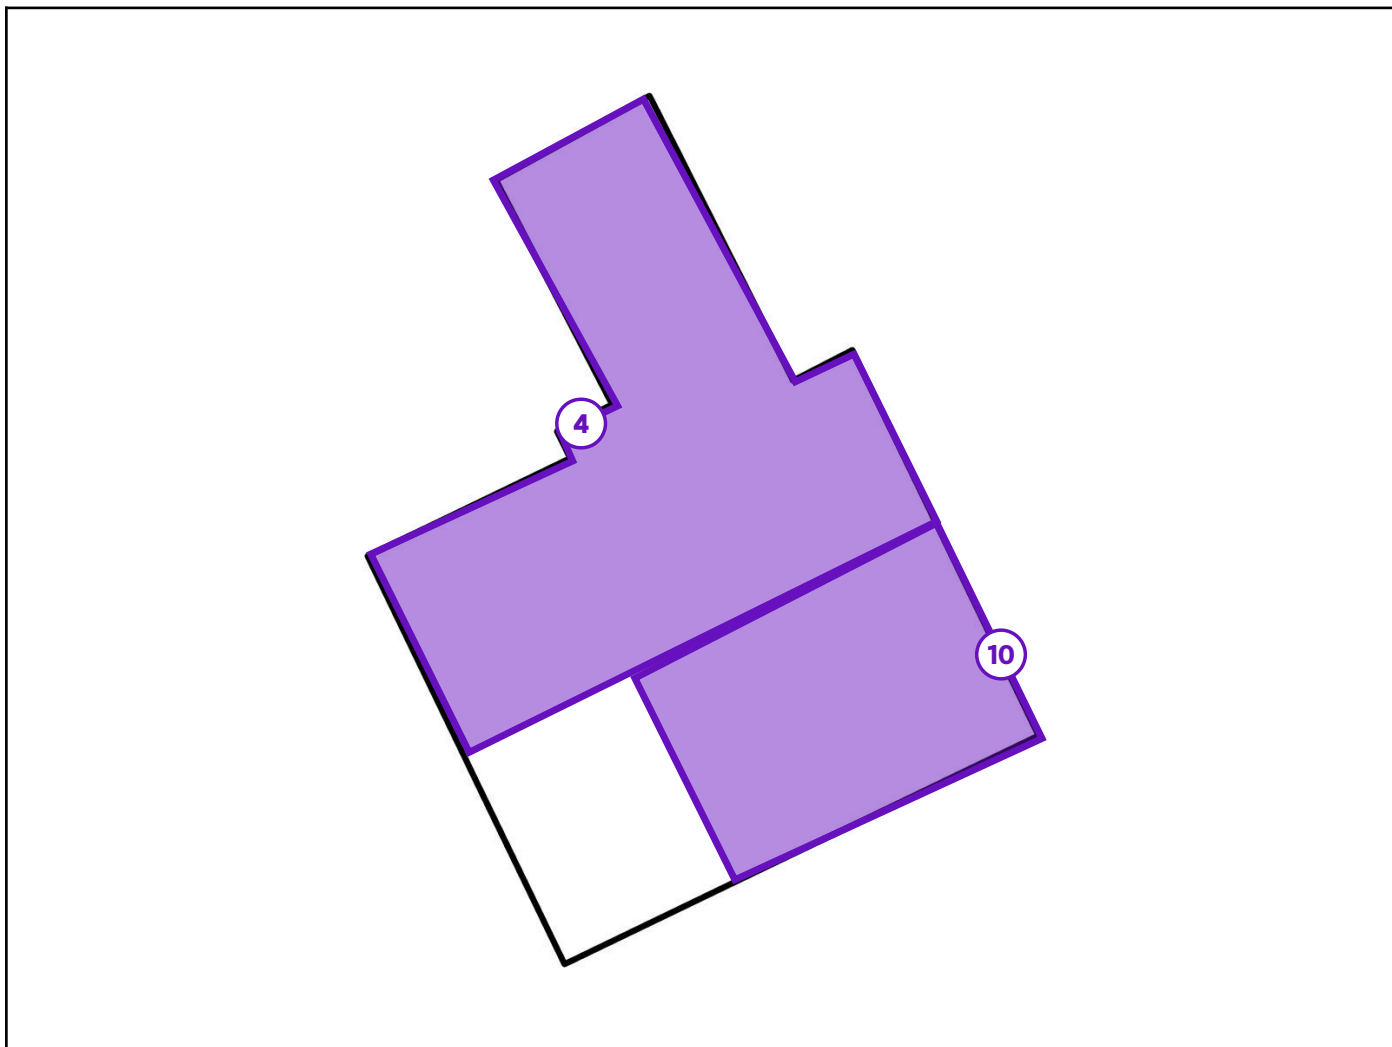
Plan 1.4: Woning daken

Beschrijving	Type	Actie
4. EPDM platdak	Advies	-
10. Dakbedekking in dakpannen (niet verdacht)	Overige ruimte of materiaal	-

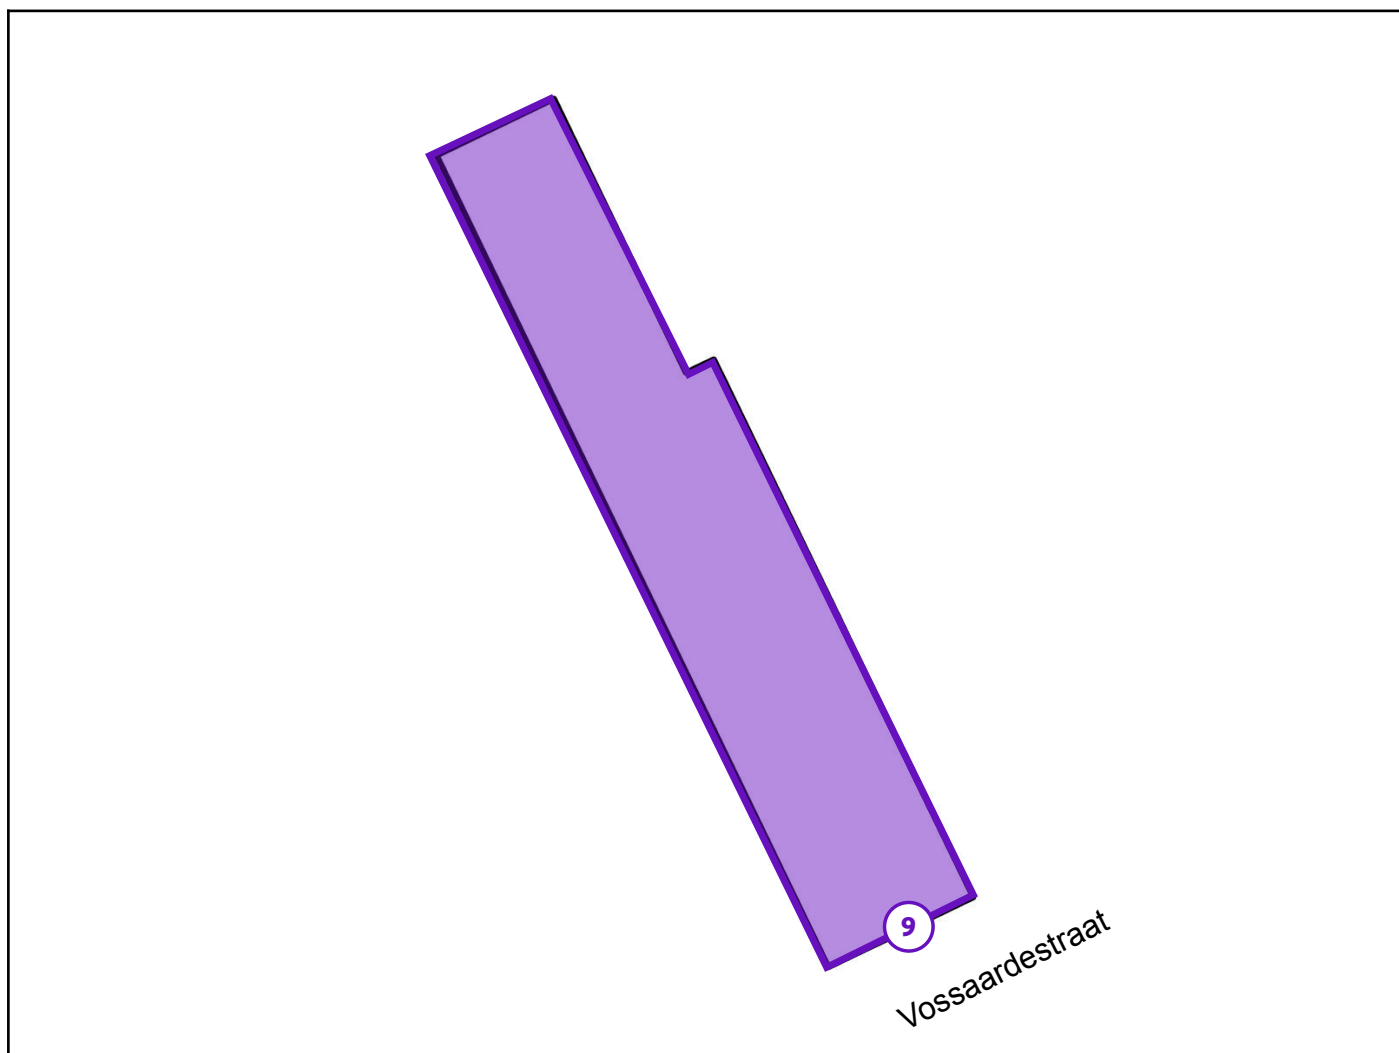
Plan 2.1: Garage plan

Beschrijving	Type	Actie
9. Metalen dakplaten	Overige ruimte of materiaal	-

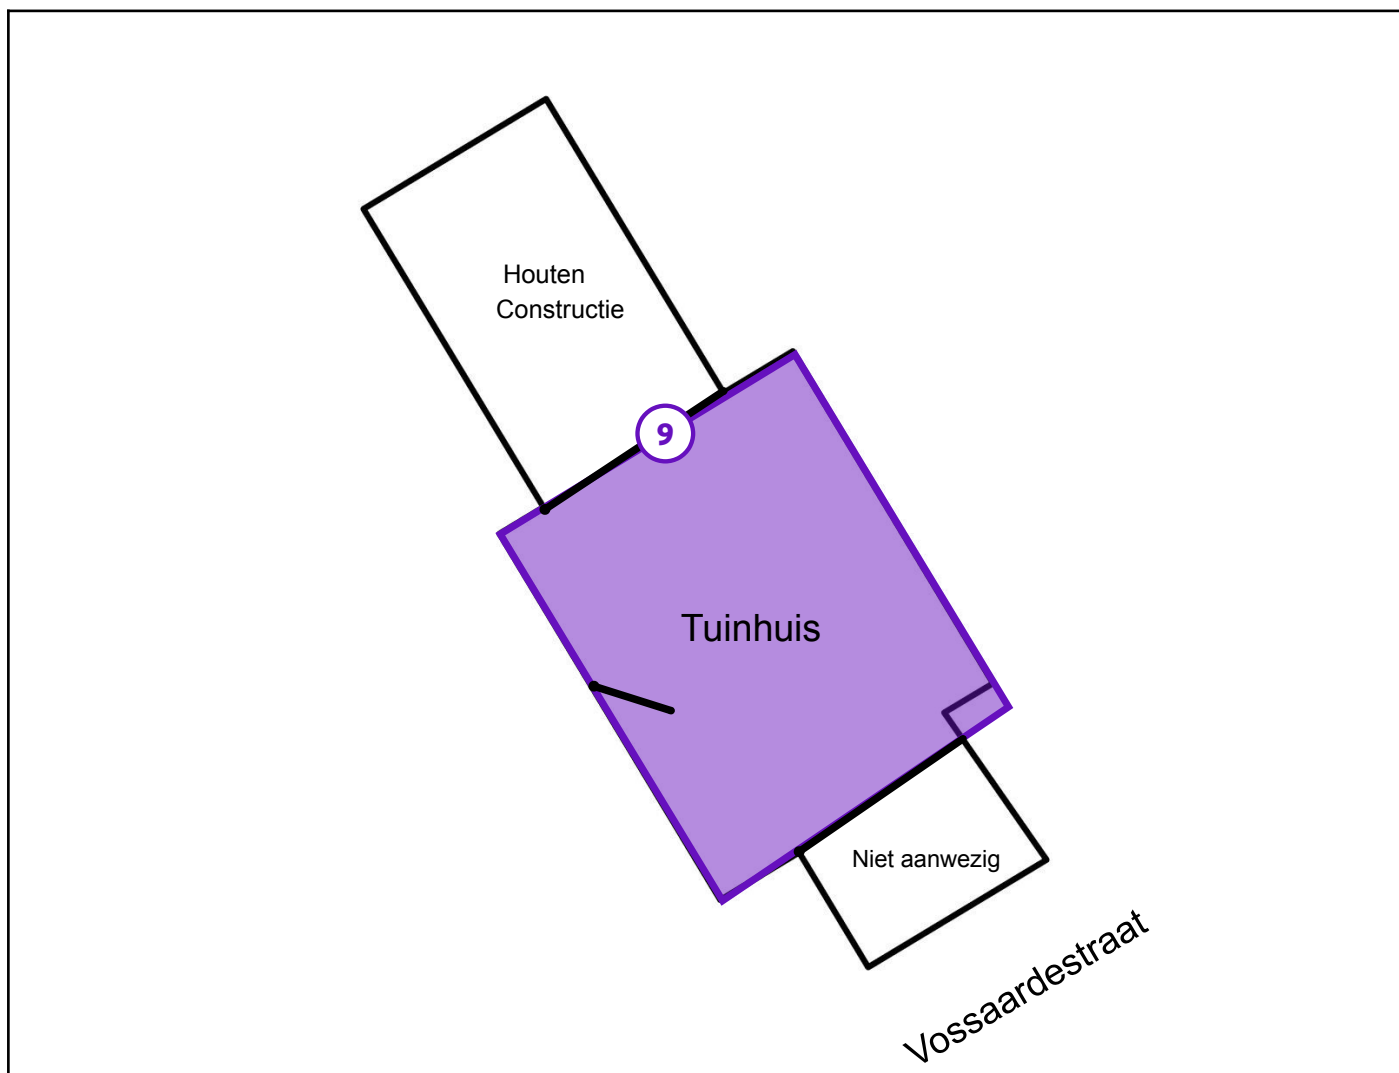
Plan 3.1: Tuinhuis plan

Beschrijving	Type	Actie
9. Metalen dakplaten	Overige ruimte of materiaal	-

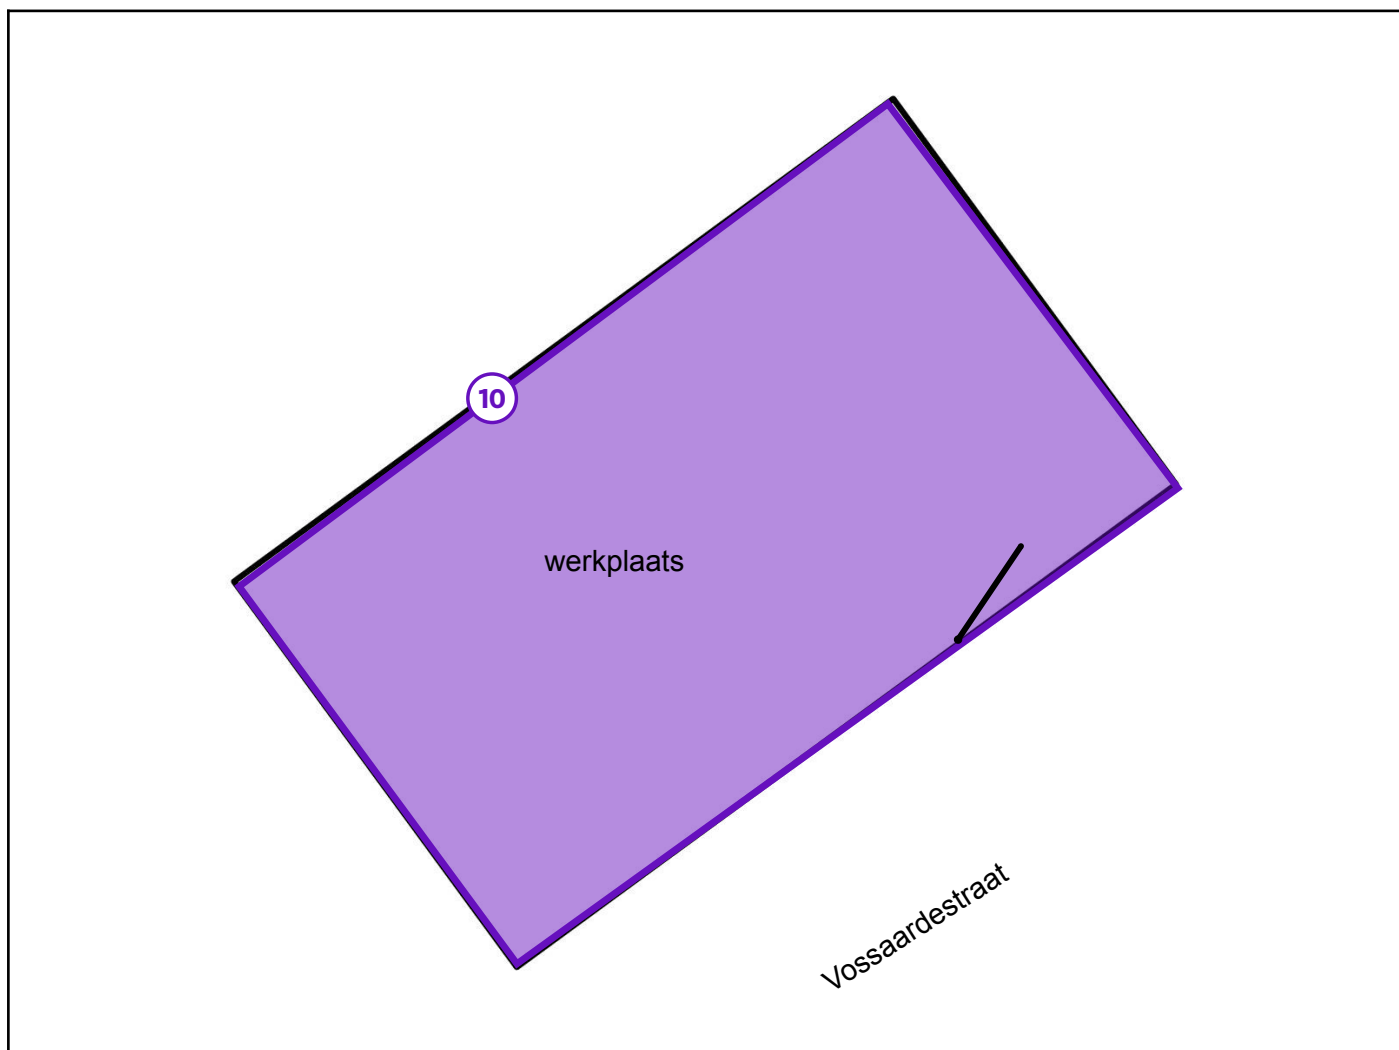
Plan 4.1: Werkplaats plan

Beschrijving	Type	Actie
10. Dakbedekking in dakpannen (niet verdacht)	Overige ruimte of materiaal	-

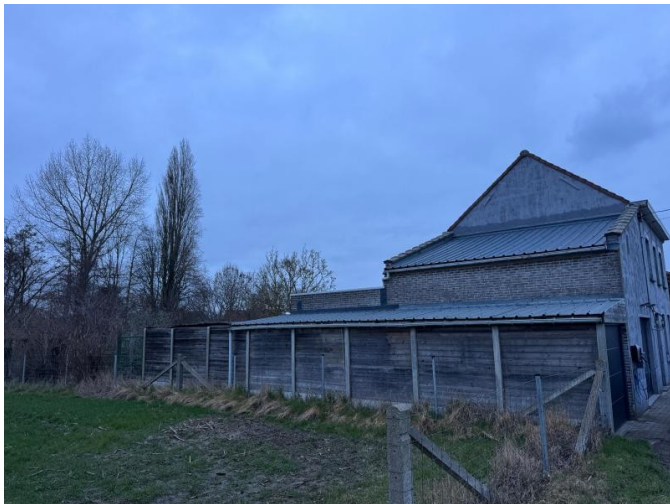
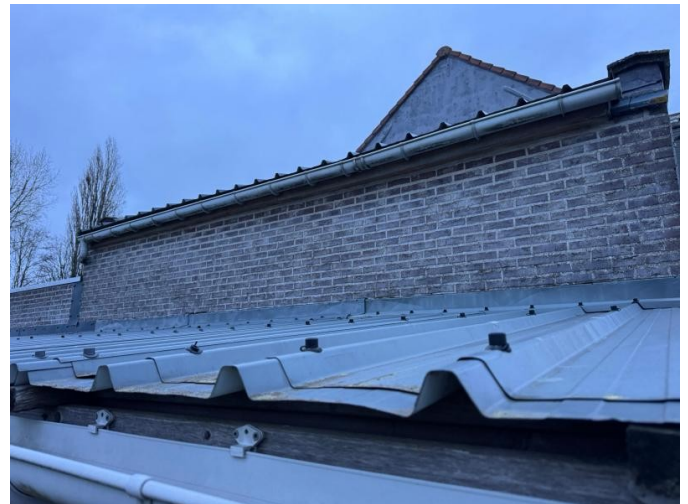
Beschrijving	Notitie	Terug te vinden op plannen
Fiche 9: Metalen dakplaten	Niet-asbestverdachte dakdekking.	Plan 2.1: Garage plan Plan 3.1: Tuinhuis plan
Fiche 10: Dakbedekking in dakpannen (niet verdacht)	De dakbedekking is niet-asbestverdacht.	Plan 1.4: Woning daken Plan 4.1: Werkplaats plan
