# Asbestinventarisat attest

Hundelgemsesteenweg 724, 9820 Merelbeke-Melle  
Gemeenschappelijke delen

Attestnummer : 20250221-000358.000

Uitgegeven op : 21.02.2025

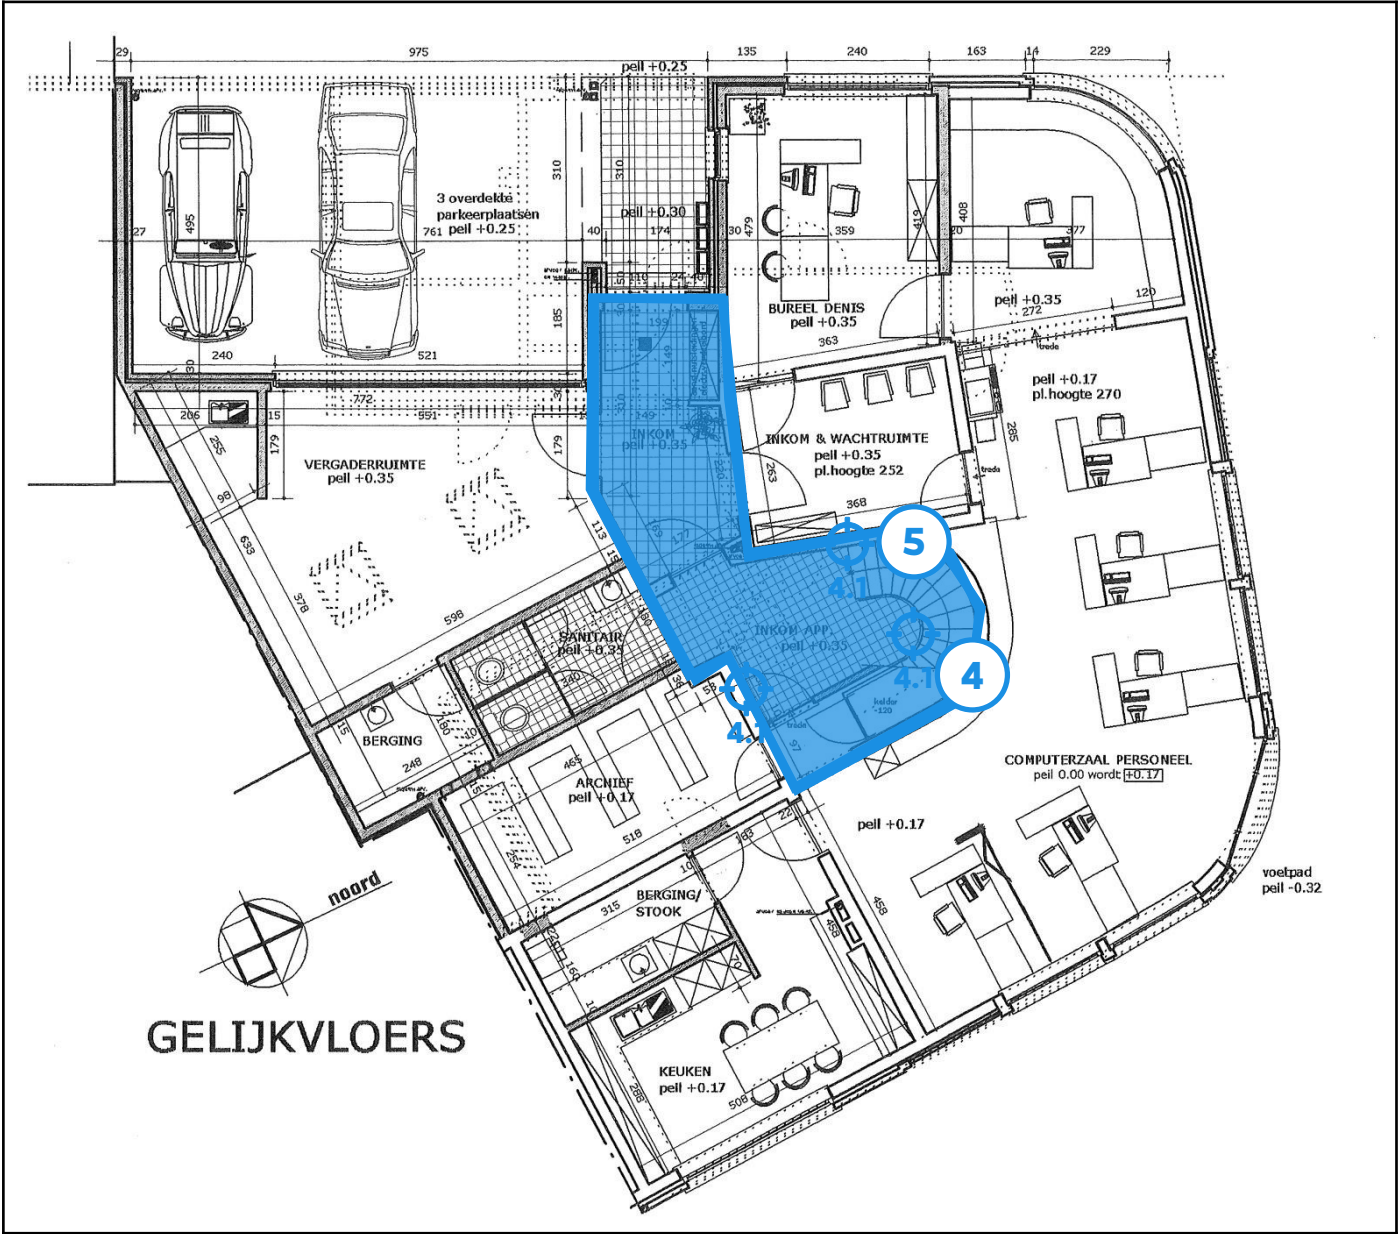
# Plan 1.1: Plan gelijkvloers

| Beschrijving | Type | Actie |
|---|---|---|
| 5. Pleisterwerk - muur | Geen asbest | - |

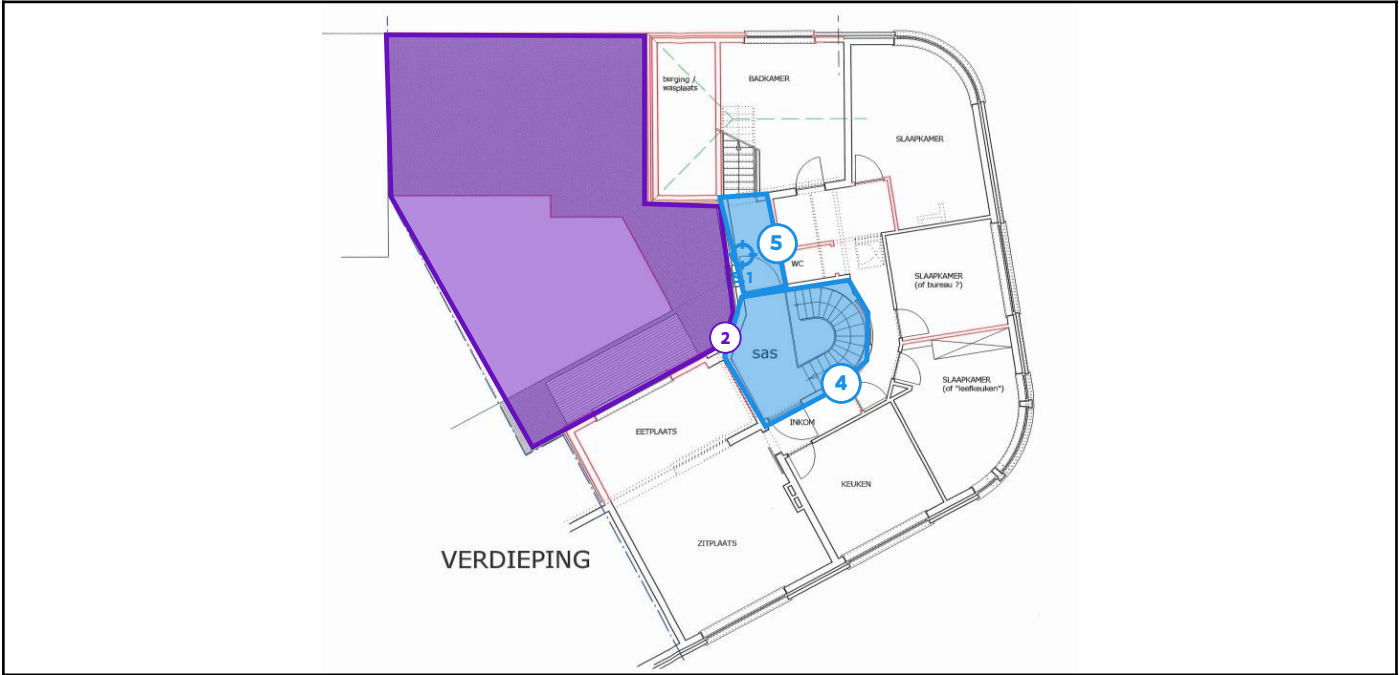
# Plan 1.3: Plan eerste verdieping

| Beschrijving | Type | Actie |
|---|---|---|
| 5.1 Code: -2 | Mengmonster | - |
