# Asbestinventarisatetest

Putkapelstraat 91, 9051 Gent

Attestnummer : 20260916-000468.000

Uitgegeven op : 16.09.2026

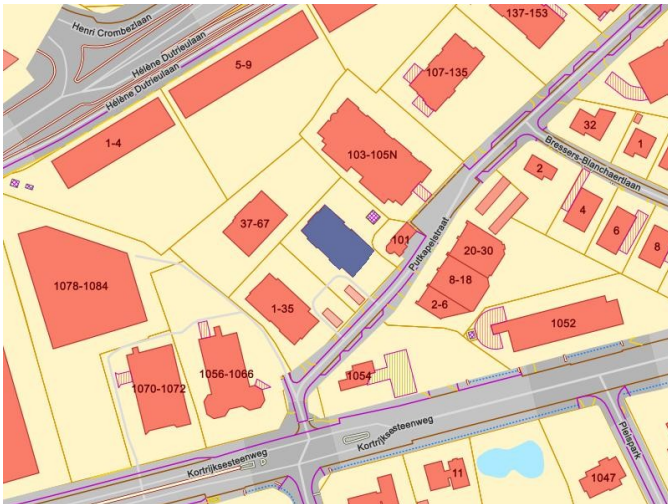
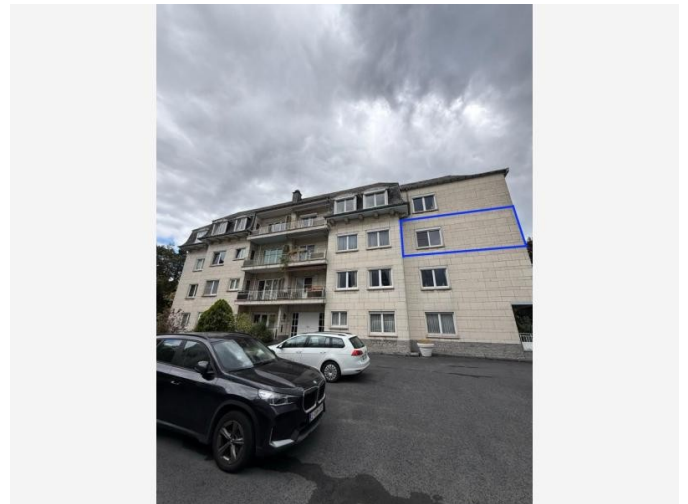
## Zone 1: Hoofdgebouw

- 0 Asbestmaterialen
- 0 Beperkingen
- 0 Uitsluitingen
- 0 Roerende goederen
- 0 Puin, steenslag, (water)bodem
- 0 Adviezen
- 3 Geen asbest**

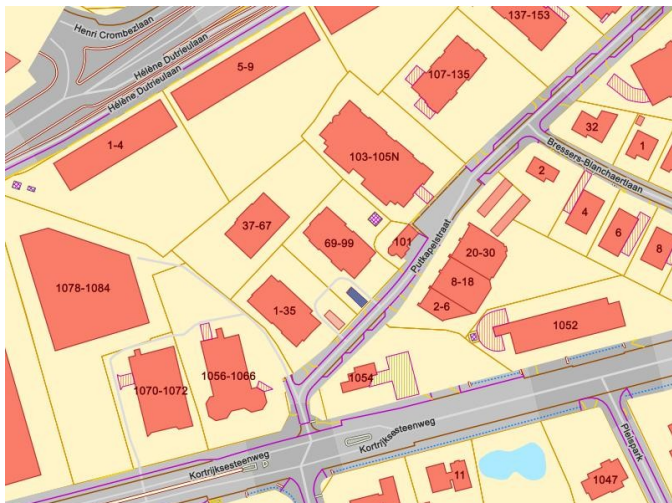
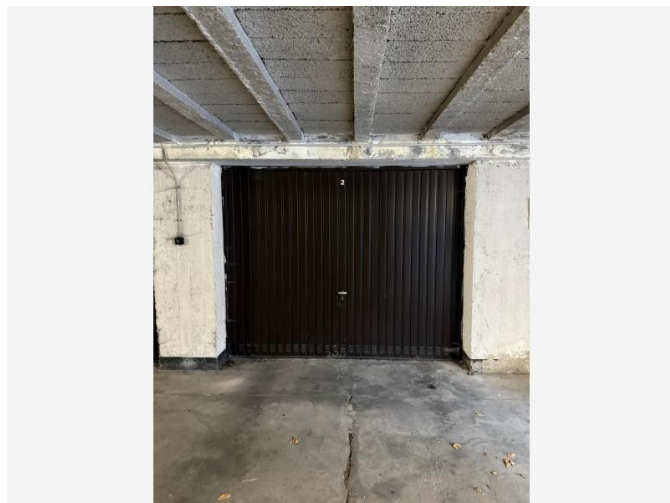
## Zone 2: Garagebox

- 0 Asbestmaterialen
- 0 Beperkingen
- 0 Uitsluitingen
- 0 Roerende goederen
- 0 Puin, steenslag, (water)bodem
- 0 Adviezen
- 1 **Geen asbest**
