# Asbestinventarisatetest

Bosdam 24A, 9080 Lochristi

Attestnummer : 20260403-000199.000

Uitgegeven op : 03.04.2026

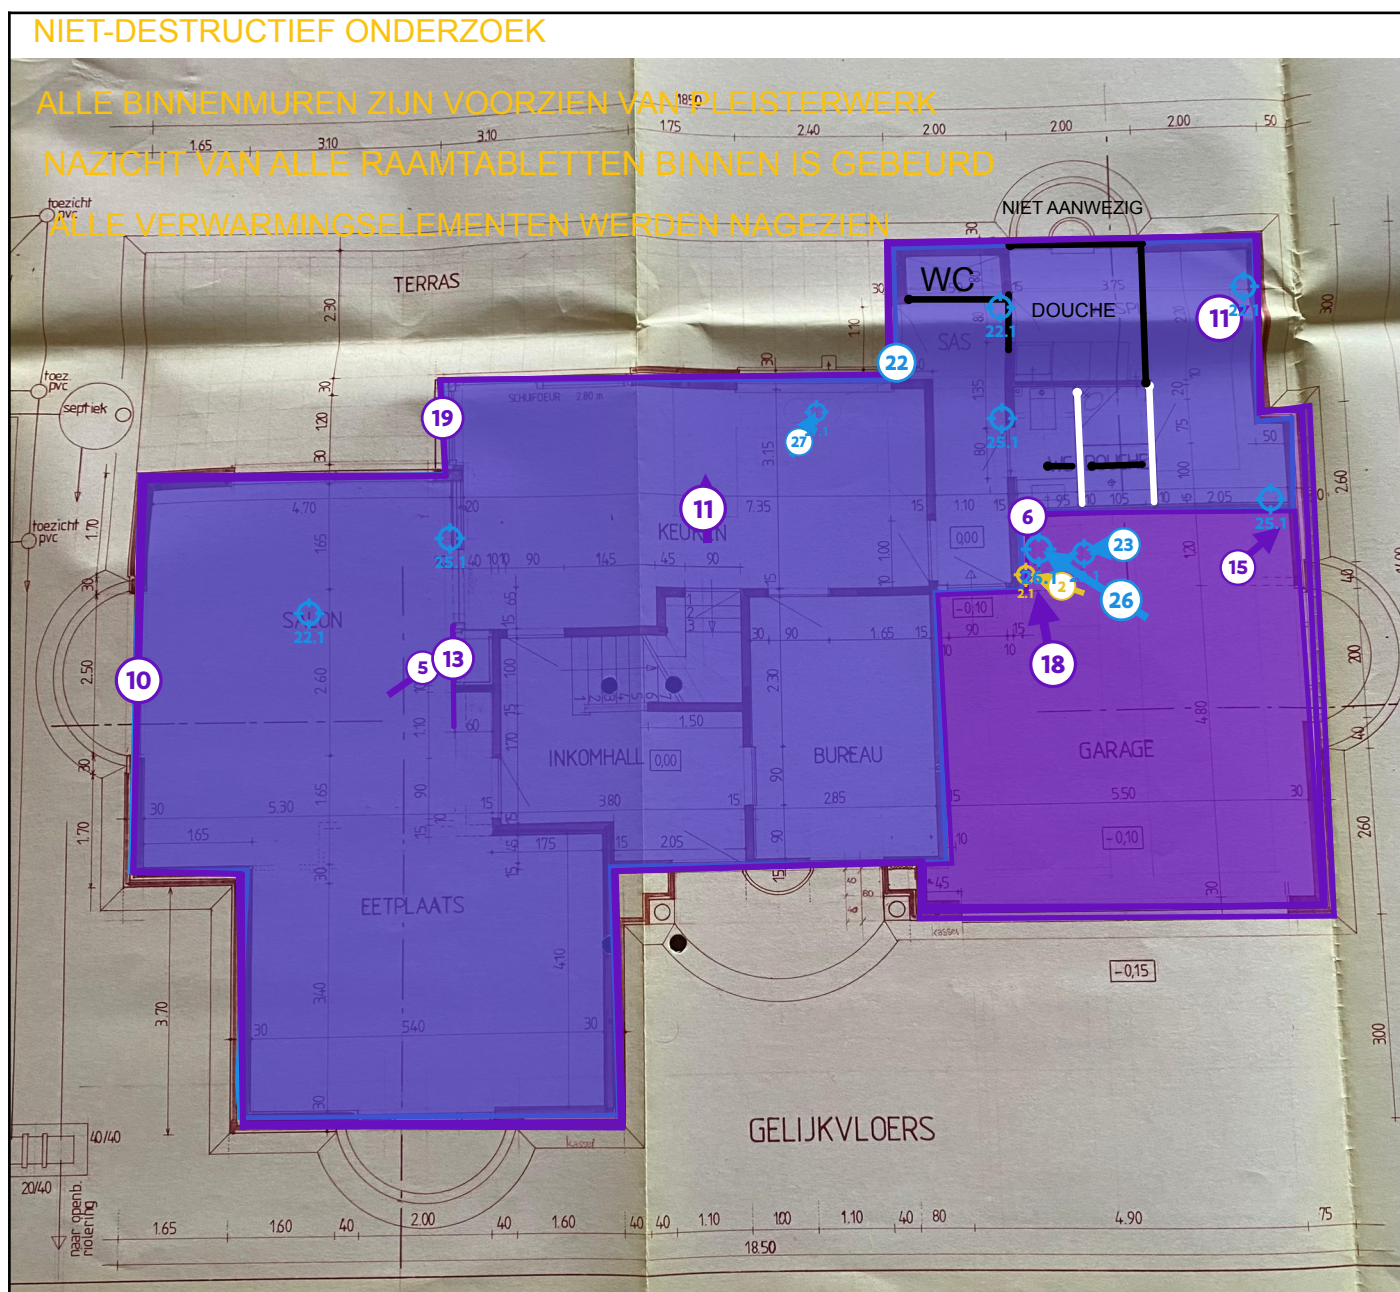
# Plan 1.2: GELIJKVLOERS plan

Beschrijving	Type	Actie
2. ROETLUIK UIT ASBESTCEMENT	Asbestmateriaal	Zorgvuldig beheren
2.1 Code: MM5	Puntmonster	-
5. GEEN KOORD IN DE KACHEL VASTGESTELD	Advies	-
6. PLAFONDS UIT NIET ASBESTVERDACHT	Advies	-

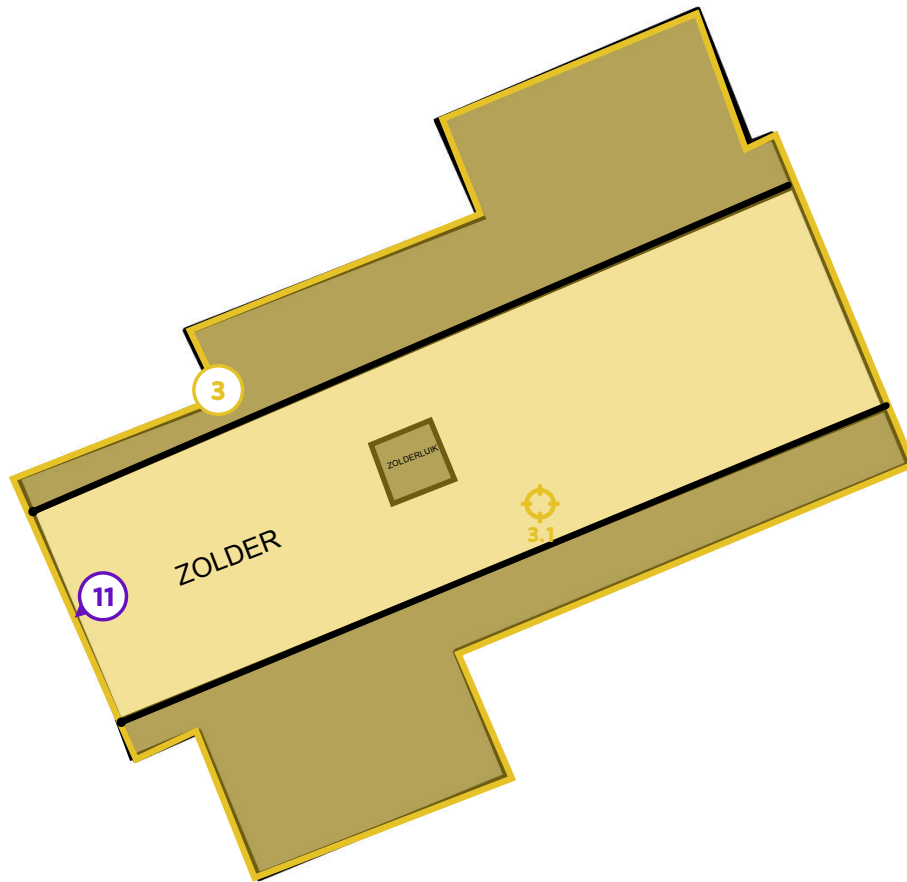
## Plan 1.4: ZOLDER plan

Beschrijving	Type	Actie
3. ONDERDAK TYPE MENUISERITE ( WONING)	Asbestmateriaal	Zorgvuldig beheren
3.1 Code: MM3	Puntmonster	-
11. VERLUCHTINGSROOSTERS	Advies	-
20. NIET-DESTRUCTIEF ONDERZOEK	Advies	-

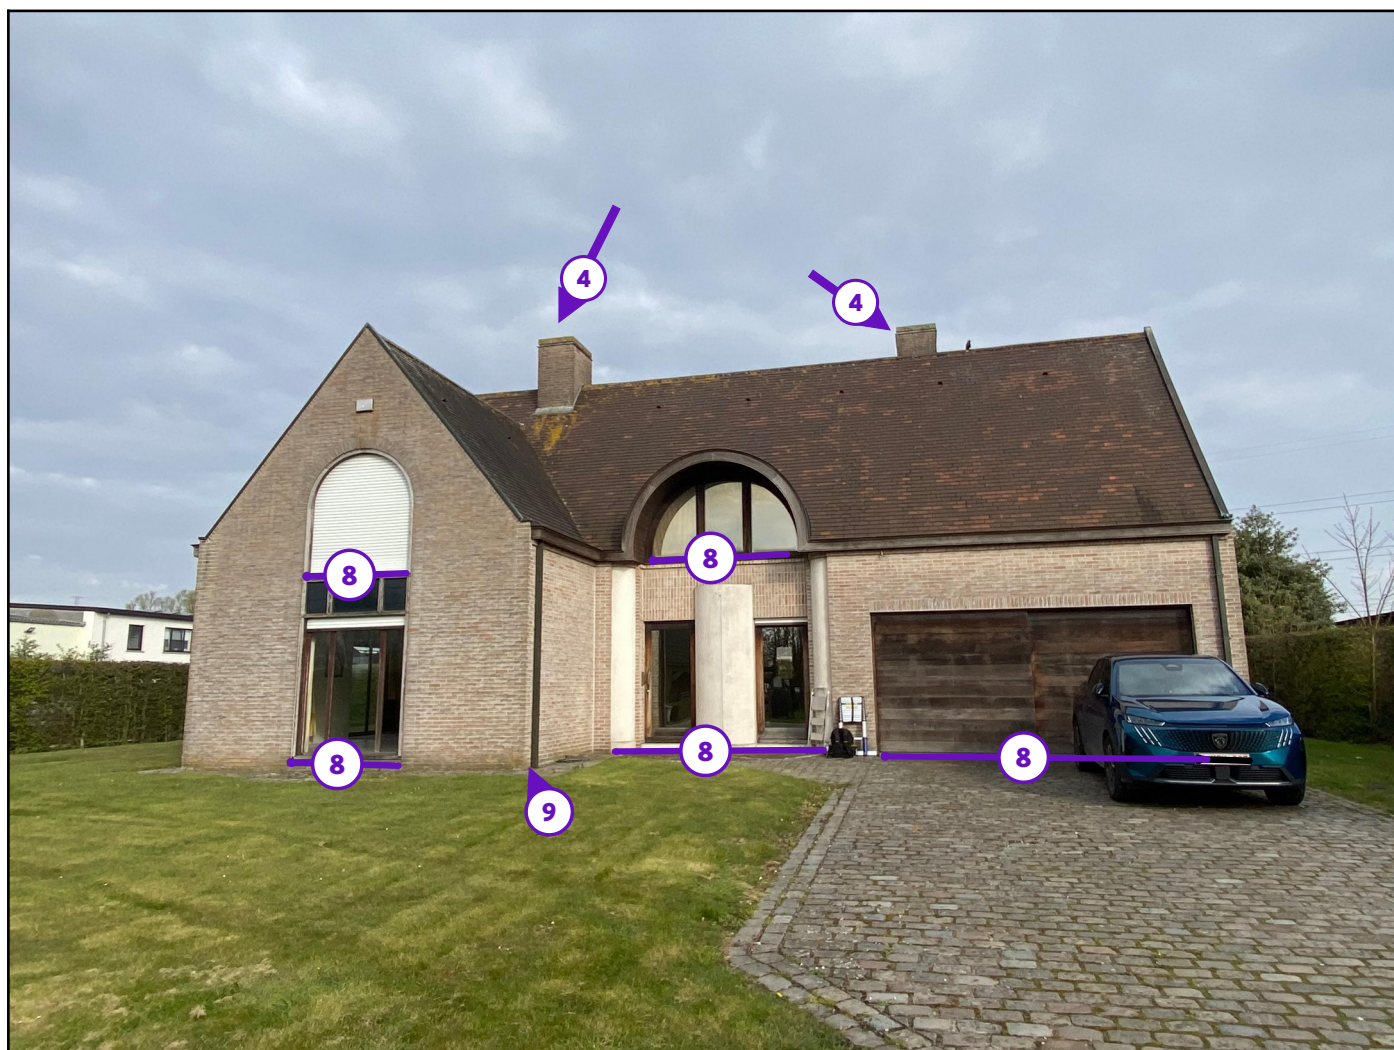
## Plan 1.5: VOORGEVEL

Beschrijving	Type	Actie
4. IDENTIFICATIE VAN SCHOORSTEEN ROOKGASKANAAL	Beperking	-
8. RAAMTABLETTEN/DEURDORPELS BUITEN	Advies	-
9. AFVOER/RIOLERING	Advies	-

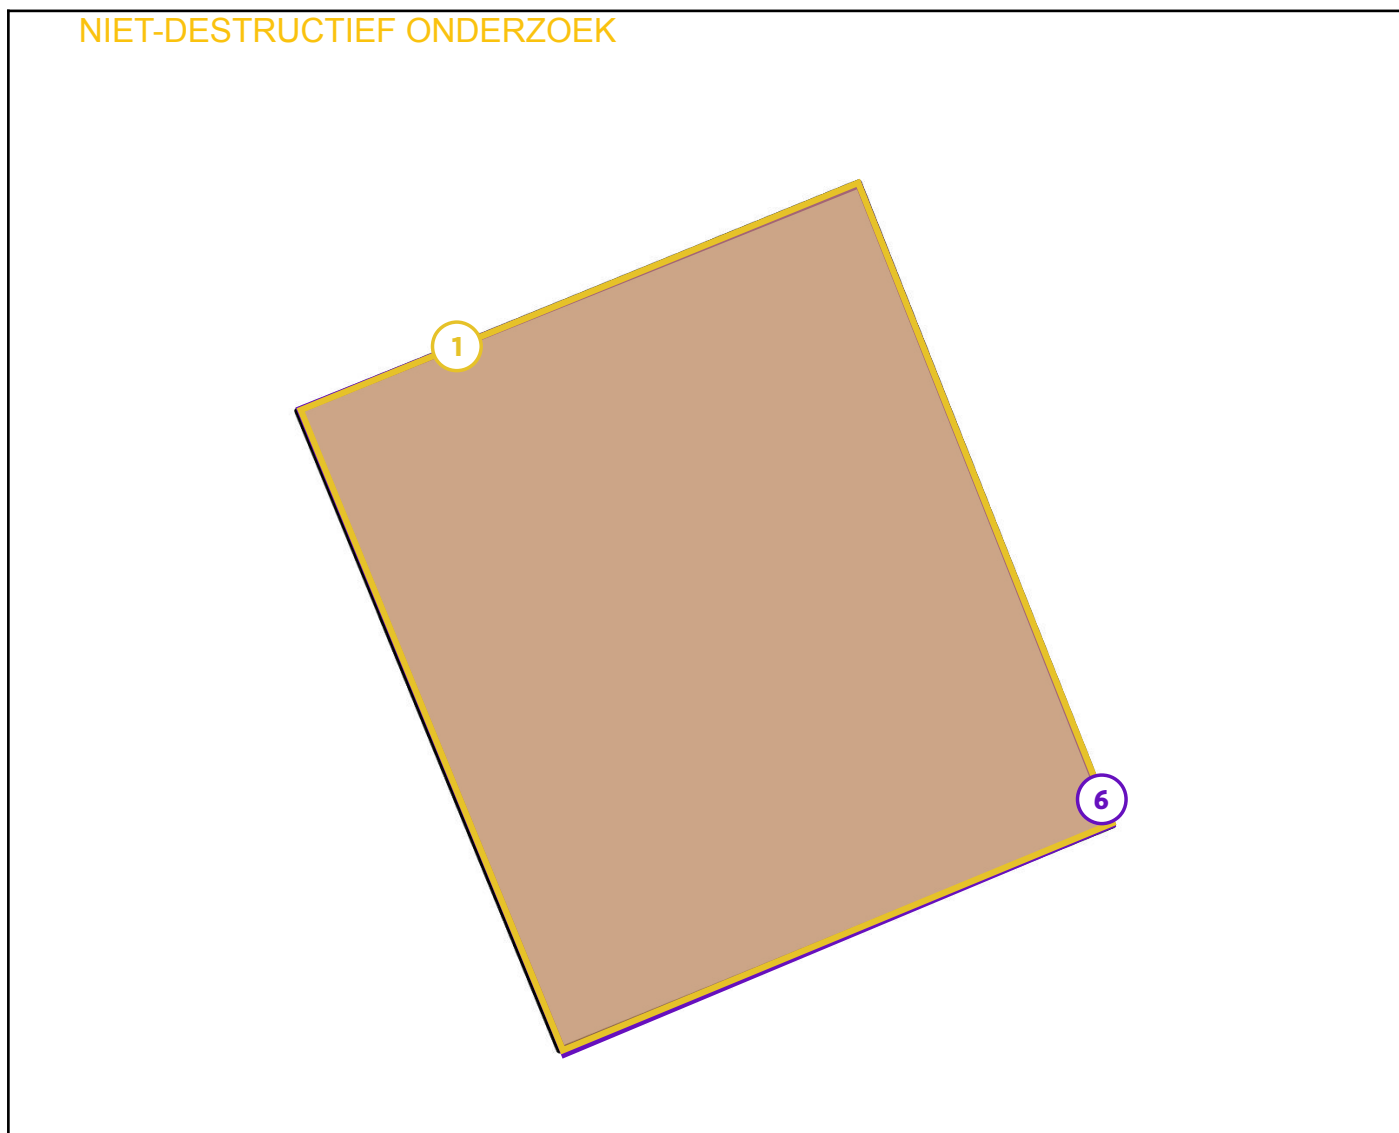
## Plan 2.2: ZOLDER plan

Beschrijving	Type	Actie
1. ONDERDAK TYPE MENUISERITE ( TUINBERGING)	Asbestmateriaal	Zorgvuldig beheren
6. PLAFONDS UIT NIET ASBESTVERDACHT MATERIAAL	Advies	-
20. NIET-DESTRUCTIEF ONDERZOEK	Advies	-

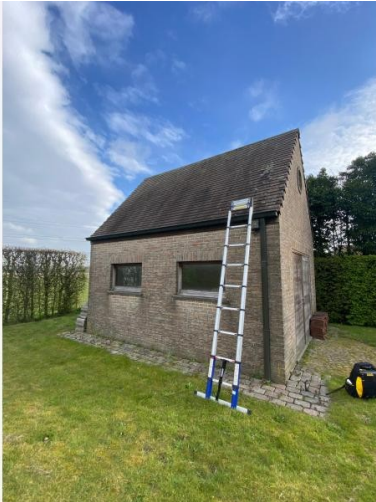
Overzichtsfoto

# Fiche 1: ONDERDAK TYPE MENUISERITE ( TUINBERGING)

Asbestmateriaal

In de hoek ( zie plaats waar ladder staat) werd een tegelpan weggenomen.

Thv van de onderste rij liggen de tegelpannen vastgenageld & is er dpc ( voegband = waterkering) aanwezig, waardoor ik enkel een volle plaat onderdak kon zien ( geen hoekje van een zijkant van de plaat) & bij staalname een gat in het onderdak moest maken, wat verder gaat dan niet-destructief onderzoek. Langs de binnenzijde is de zolder volledig afgewerkt met houten latjes, zodat het onderdak niet zichtbaar is. In overleg met de opdrachtgever werd besloten om geen schade aan de volledige intacte onderdakplaat aan te brengen, waardoor deze als asbestverdacht op te nemen.

Eindbeoordeling materiaalrisico	Zeer laag materiaalrisico en/of zeer lage kans op vezelvrijgave
---------------------------------	---

- Zorg voor een veilig beheer en verwijder dit asbestmateriaal wanneer het bij werken eenvoudig bereikbaar wordt. Controleer de toestand jaarlijks op wijzigingen.
- Voer bijkomende staalname(s) uit.

Bijkomende staalname is aangewezen indien de onderdakplaat bij werken zou vrijkomen zowel langs binnen als buitenzijde.

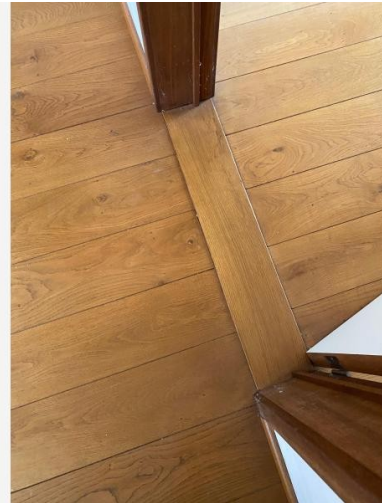
Detailfoto

Tijdens de inspectie van het parket heb ik, op basis van mijn ervaring, kunnen vaststellen dat deze niet asbesthoudend of asbestverdacht is. Onderliggend kan ik niet zien of deze al dan niet verlijmd ligt.

Mocht er bij werkzaamheden zwarte lijm aangetroffen worden, dient men bijkomend advies te vragen aan een asbestdeskundige.

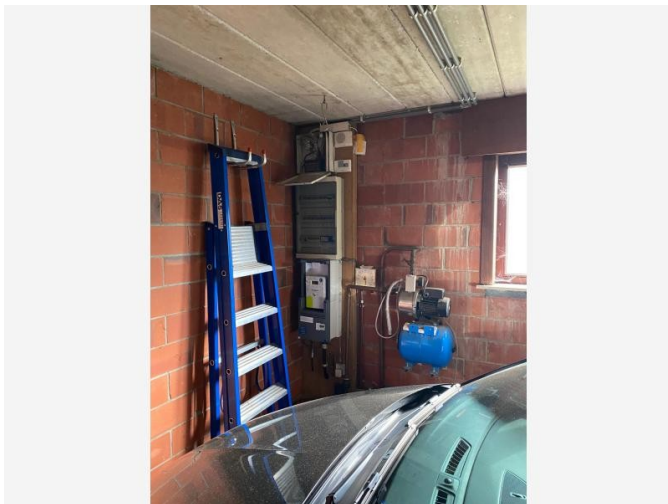
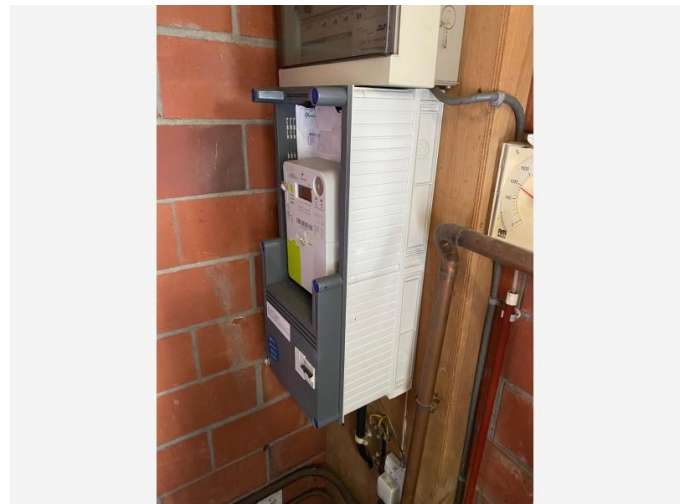
Tijdens de inspectie van de elektriciteitskast heb ik, op basis van mijn ervaring, kunnen vaststellen dat de elektriciteitskast niet asbesthoudend of asbestverdacht is.

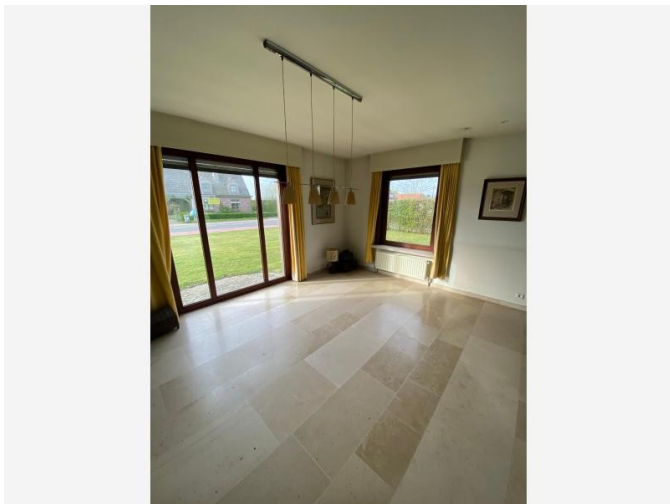
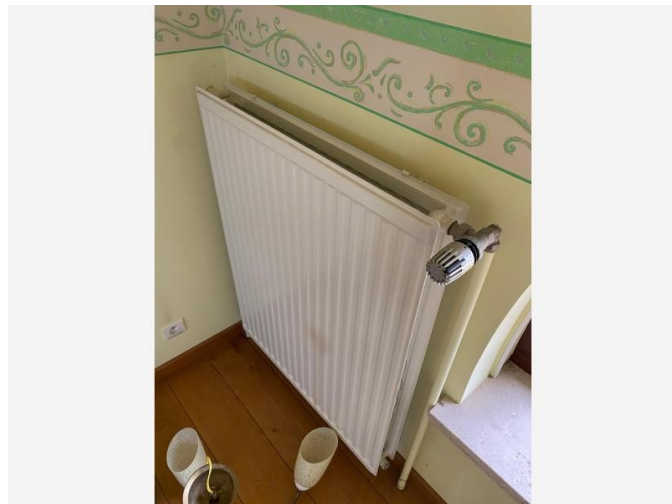
Alle verwarmingselementen werden visueel nagezien omdat er een aantal daten van tijdens de risicobouwjaar, ook de draaiknoppen & de afdichtingen.

Adhv een visueel onderzoek geen verdachte vaststellingen zoals fittingen, mastiek, vilt, pakkingen gezien.

Deze kunnen echter bij eventuele werken na openen van de verwarmingselementen wel zichtbaar worden.

Gelieve hiermee rekening te houden & indien nodig hiervoor ook maatregelen treffen.

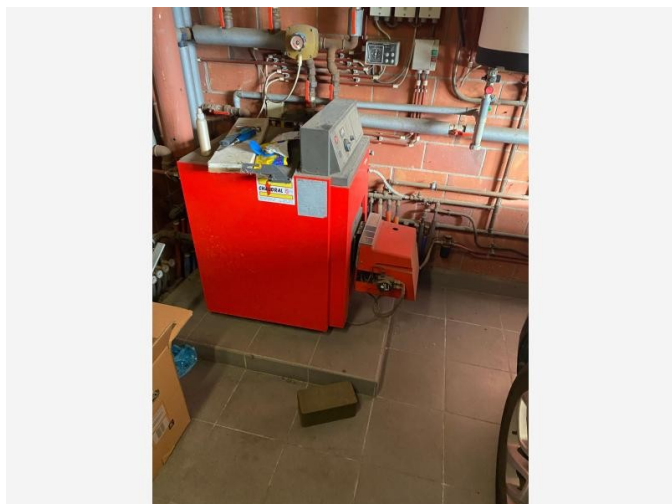
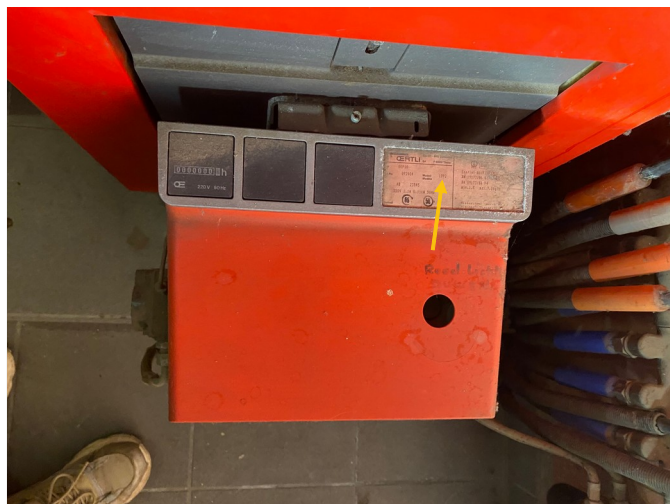
adhv een visueel onderzoek geen verdachte vaststellingen zoals fittingen, mastiek, vilt, gezien. Deze kunnen bij eventuele werken wel zichtbaar worden. Gelieve hiermee rekening te houden & indien aanwezig de nodige maatregelen treffen.

Tijdens onze inspectie hebben we adhv indentificatie op de ketel kunnen achterhalen dat deze dateert van 1992. , wat inhoudt dat er eventueel asbestverdachte toepassingen in aanwezig kunnen zijn. Het is daarom van groot belang om de techniker hiervan op de hoogte te stellen bij werkzaamheden en, indien nodig, een asbestdeskundige in te schakelen die kan meedenken over de mogelijke aanwezigheid van asbestverdachte toepassingen tijdens de werkzaamheden aan het toestel. Wij als deskundigen mogen geen toestellen demonteren om verdachte toepassingen op te sporen.

De zichtbare pakking werd alvast voorzien van een staalname ( zie afzonderlijke bronfiche hiervoor), maar was negatief na labo analyse.
