# Asbestinventarisat attest

Snoekstraat 12, 9000 Gent

Attestnummer : 20260911-000047.000

Uitgegeven op : 11.09.2026

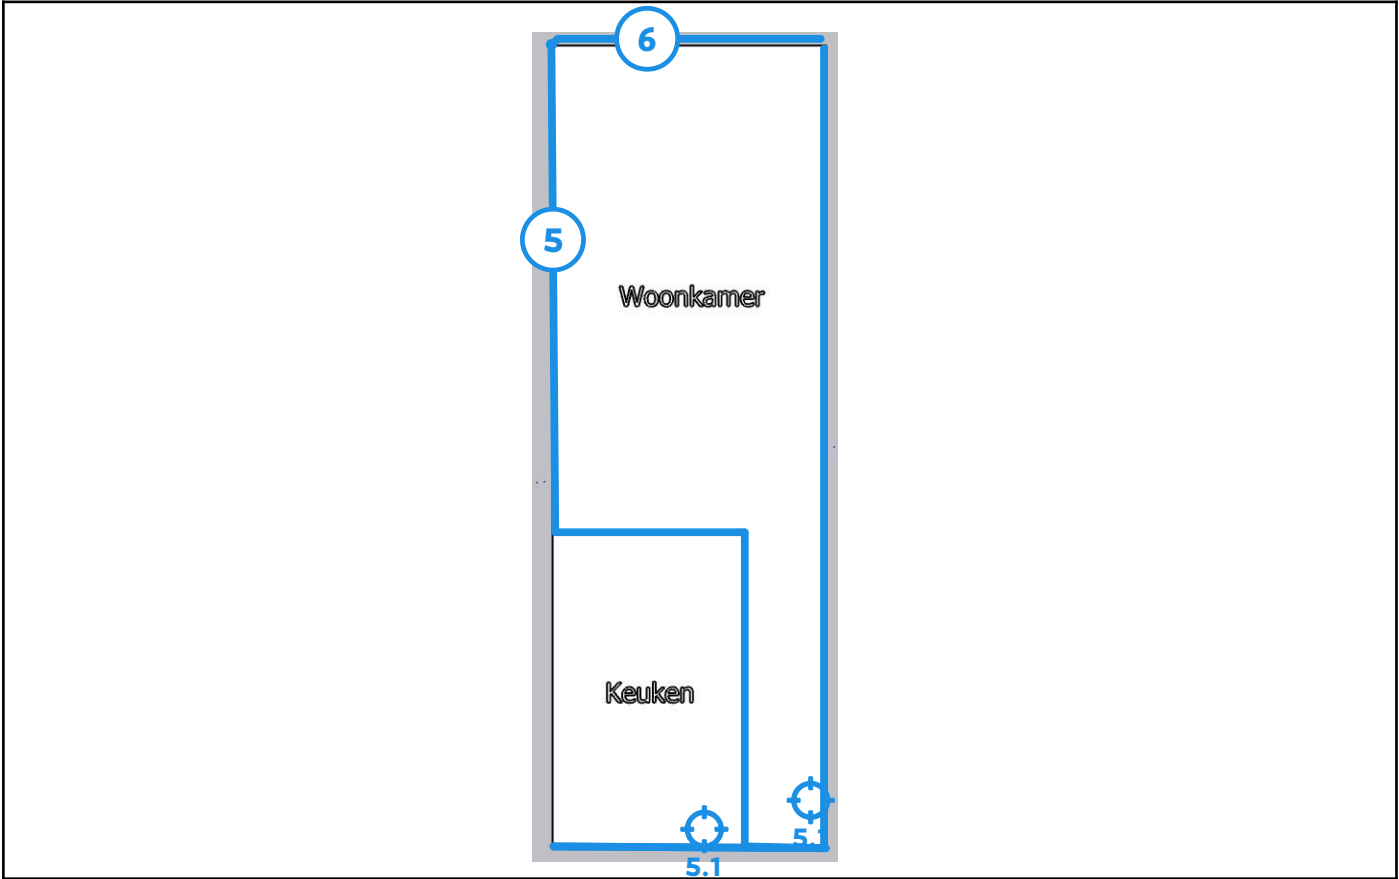
# Plan 1.1: V0

| Beschrijving | Type | Actie |
|---|---|---|
| 6. Cementering buiten | Geen asbest | - |

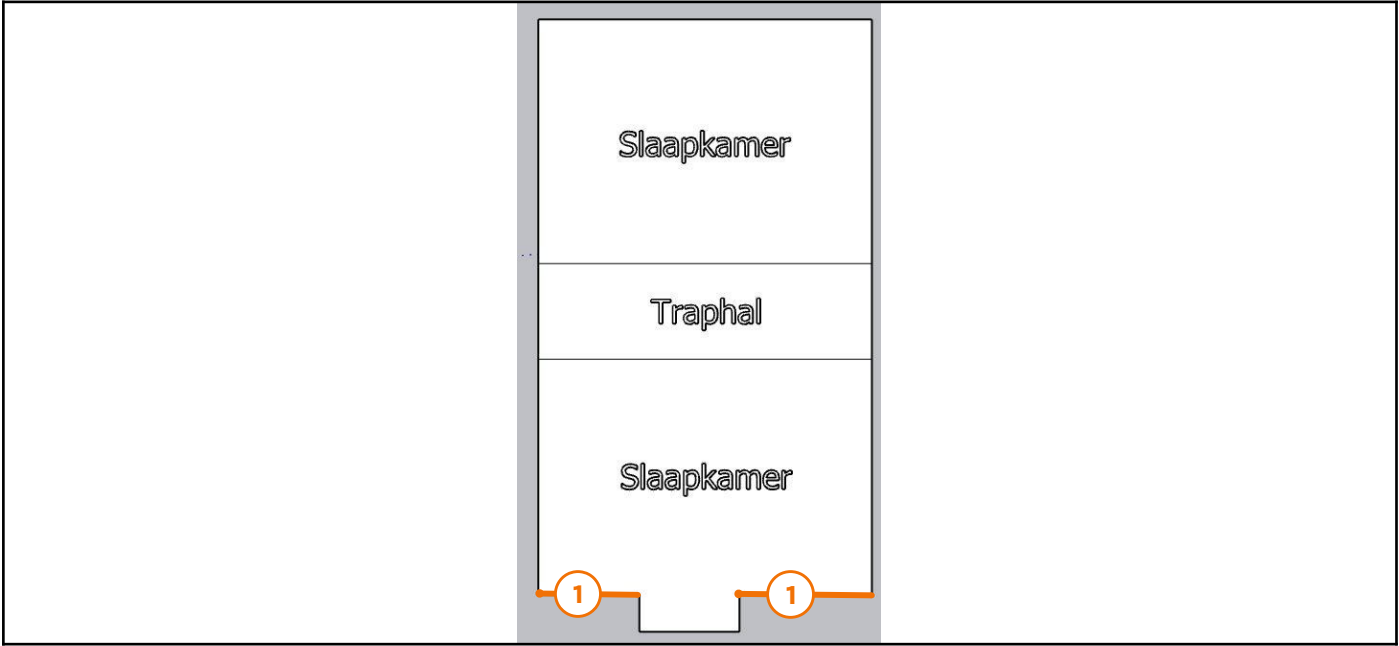
# Plan 1.3: V2

| Beschrijving | Type | Actie |
|---|---|---|
| 1. Gevel met leien | Asbestmateriaal | <a href="#">Verwijderen</a> |
