# Asbestinventarisatetest

Steenweg 144, 9810 Nazareth-De Pinte  
Gemeenschappelijke delen

Attestnummer : 20250320-000164.000

Uitgegeven op : 20.03.2025

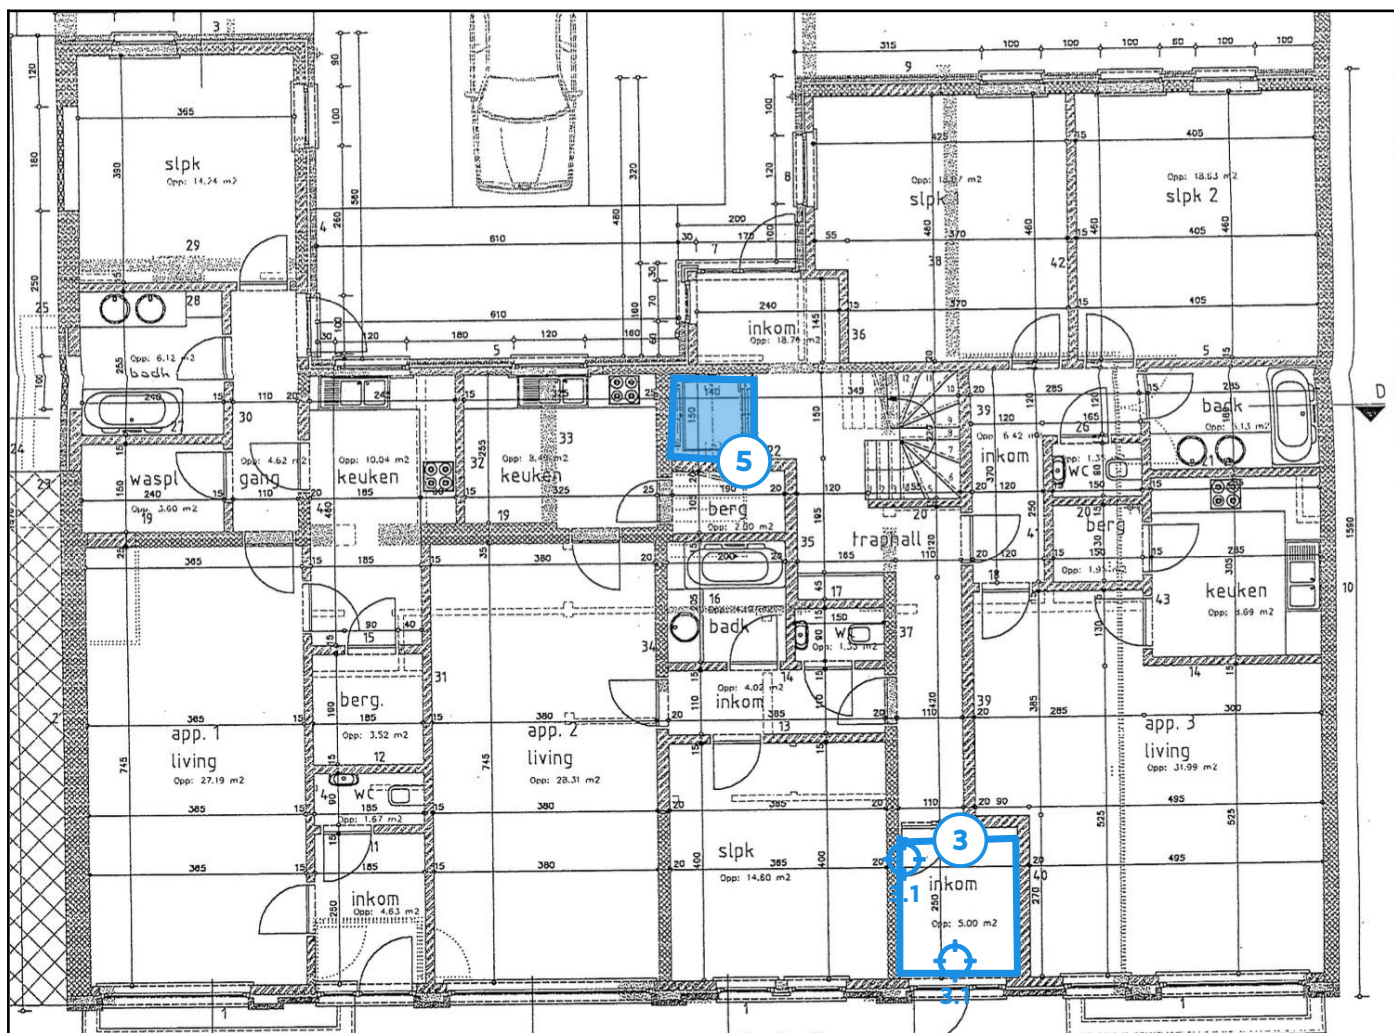
# Plan 1.1: Plan gelijkvloers

Beschrijving	Type	Actie
3. Pleisterwerk - muur	Geen asbest	-
3.1 Code: 4	Mengmonster	-
5. Lift - geen asbest fabricage jaar 2001	Geen asbest	-

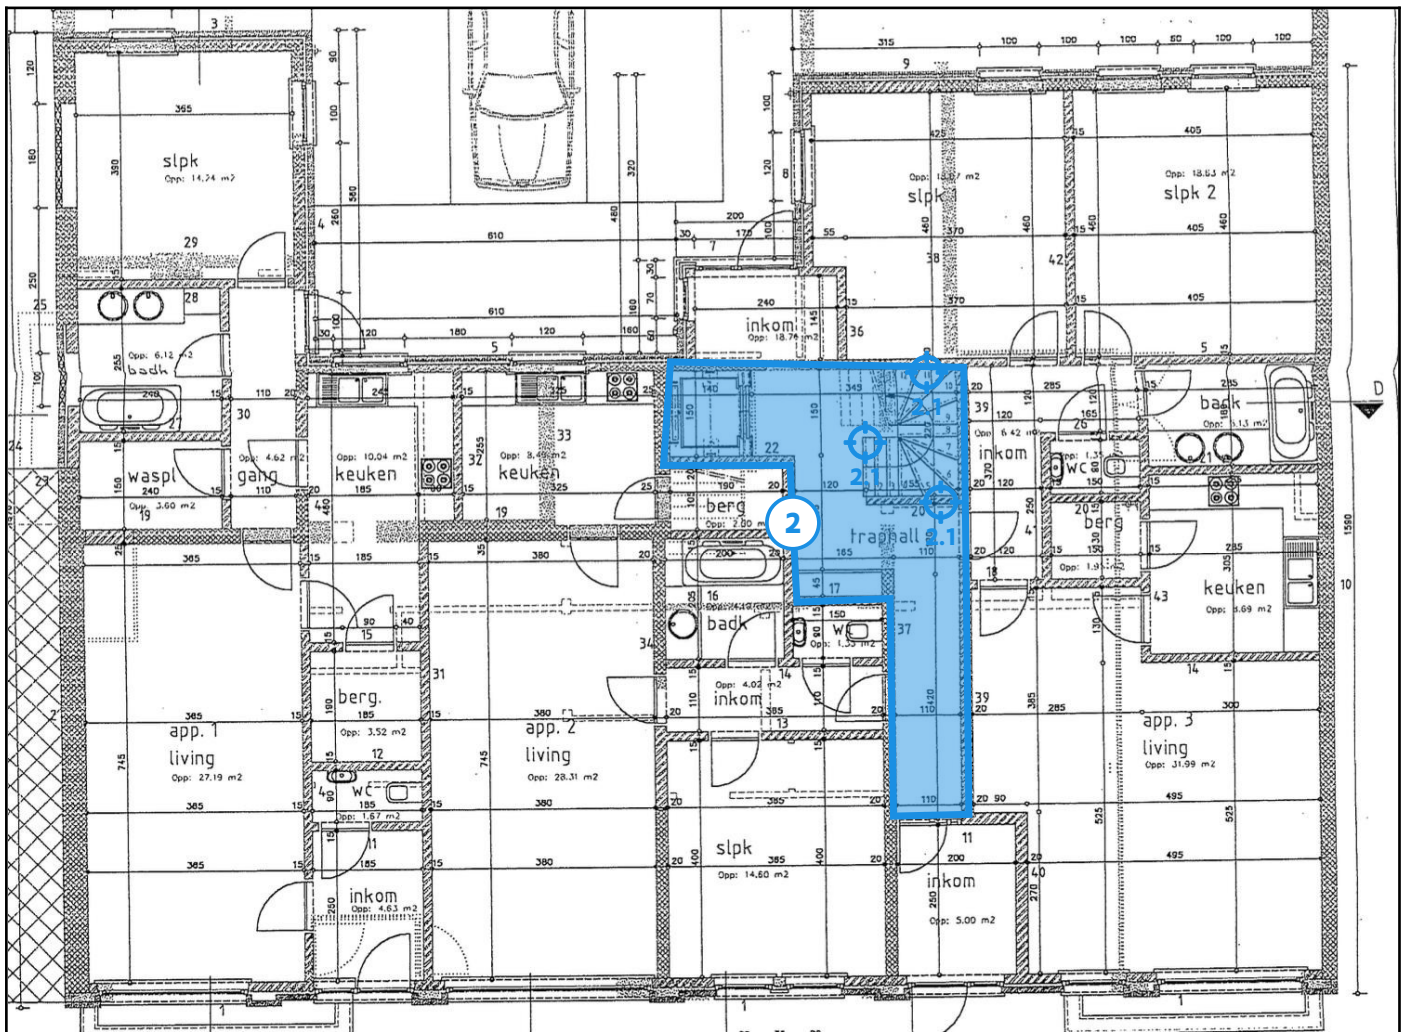
# Plan 1.2: Plan gelijkvloers

Beschrijving	Type	Actie
2. Pleisterwerk traphal	Geen asbest	-
2.1 Code: -3	Mengmonster	-

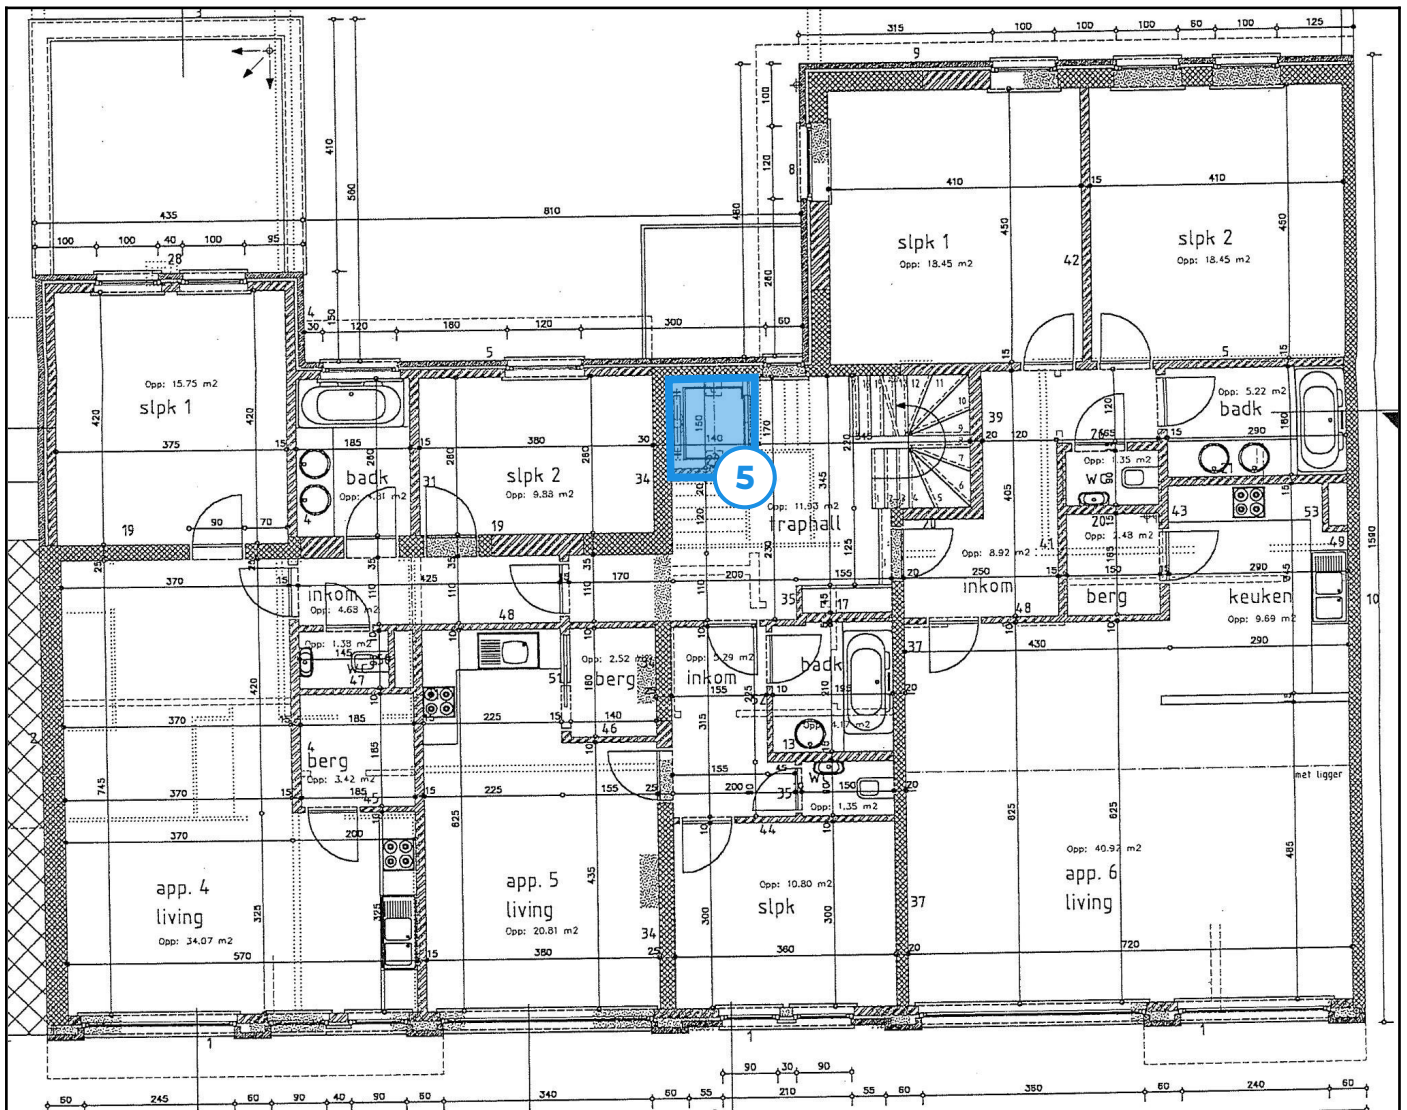
# Plan 1.3: Plan eerste verdieping

Beschrijving	Type	Actie
5. Lift - geen asbest fabricage jaar 2001	Geen asbest	-

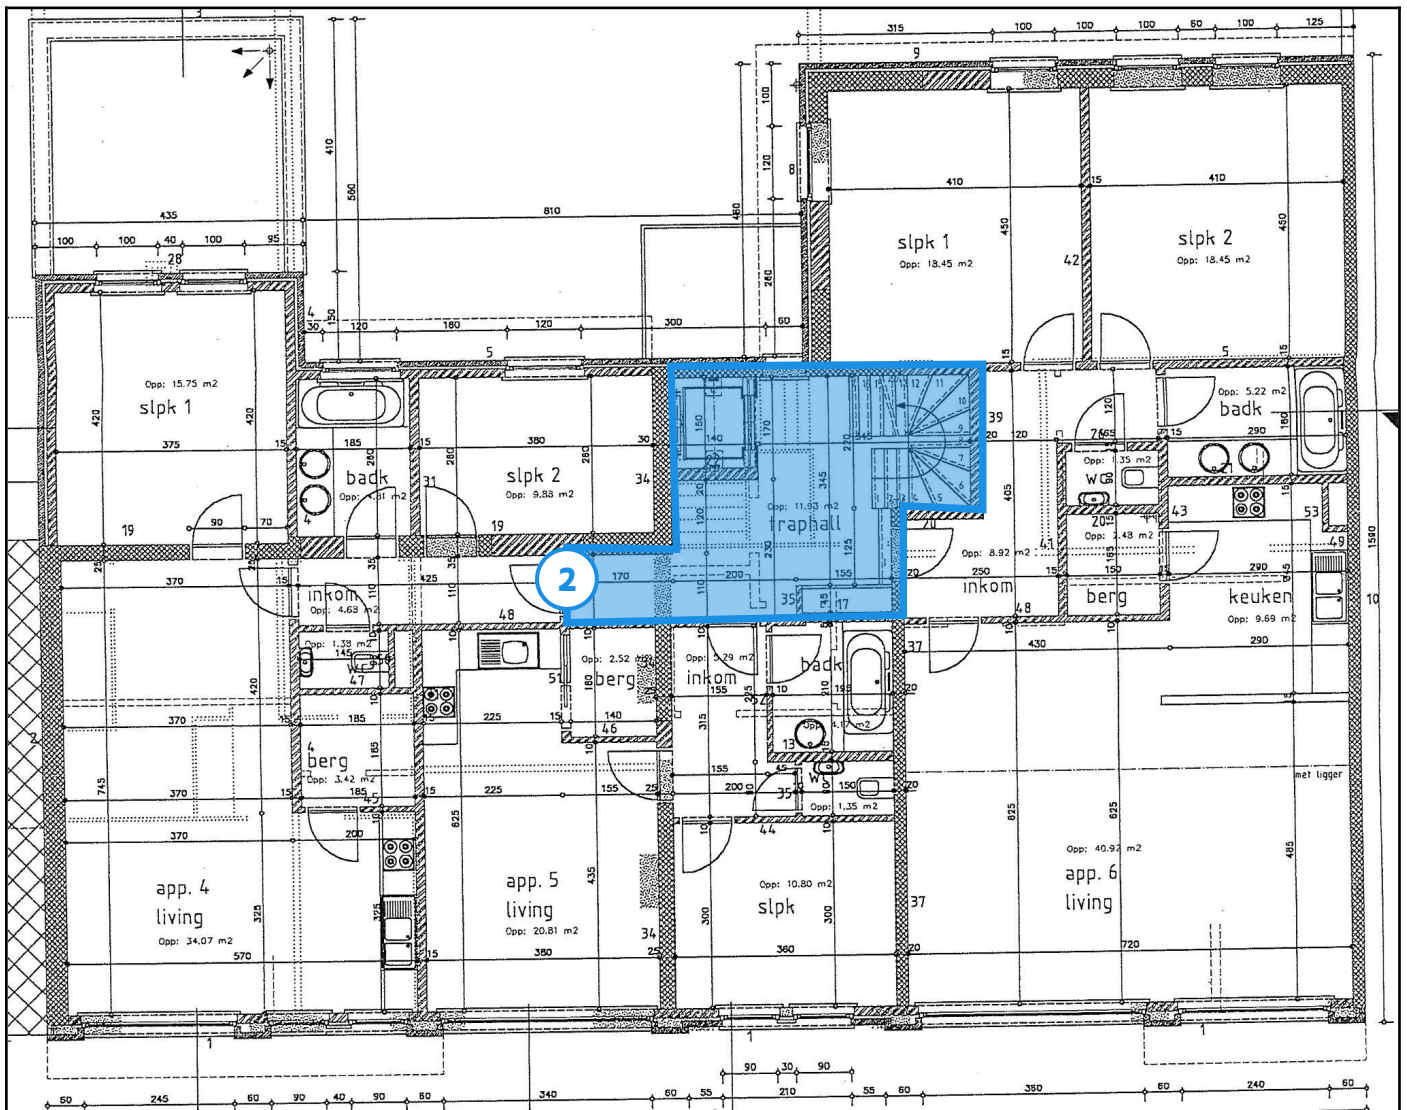
# Plan 1.4: Plan eerste verdieping

Beschrijving	Type	Actie
2. Pleisterwerk traphall	Geen asbest	-

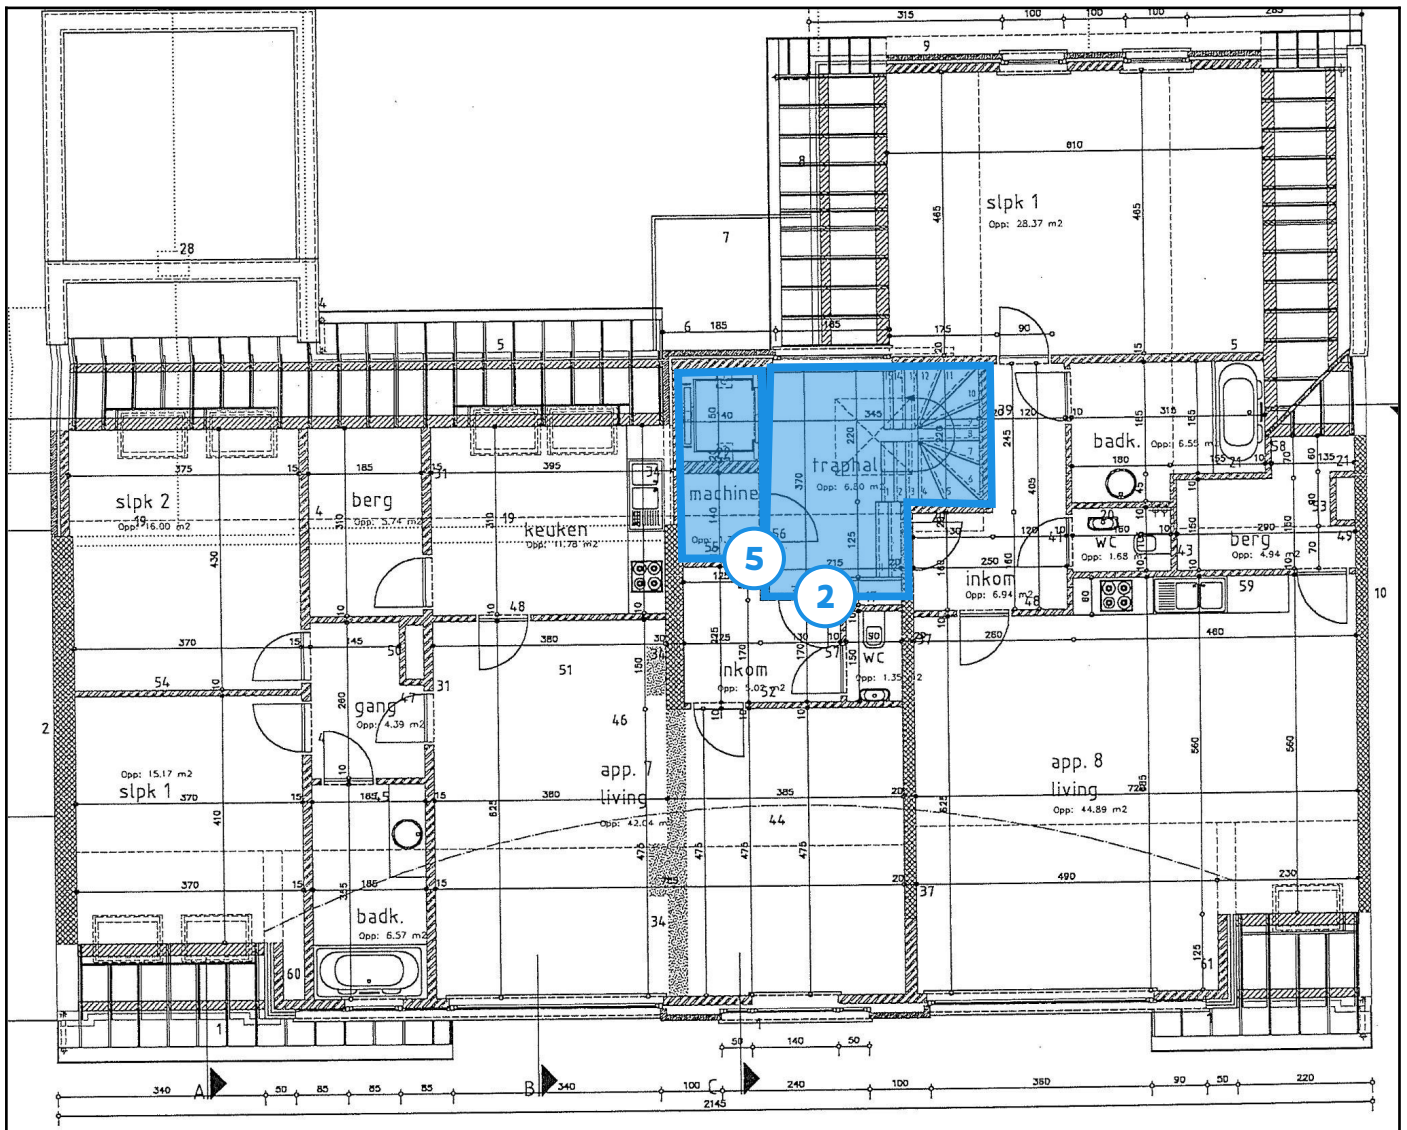
# Plan 1.5: Plan tweede verdieping

Beschrijving	Type	Actie
2. Pleisterwerk traphal	Geen asbest	-
5. Lift - geen asbest fabricage jaar 2001	Geen asbest	-

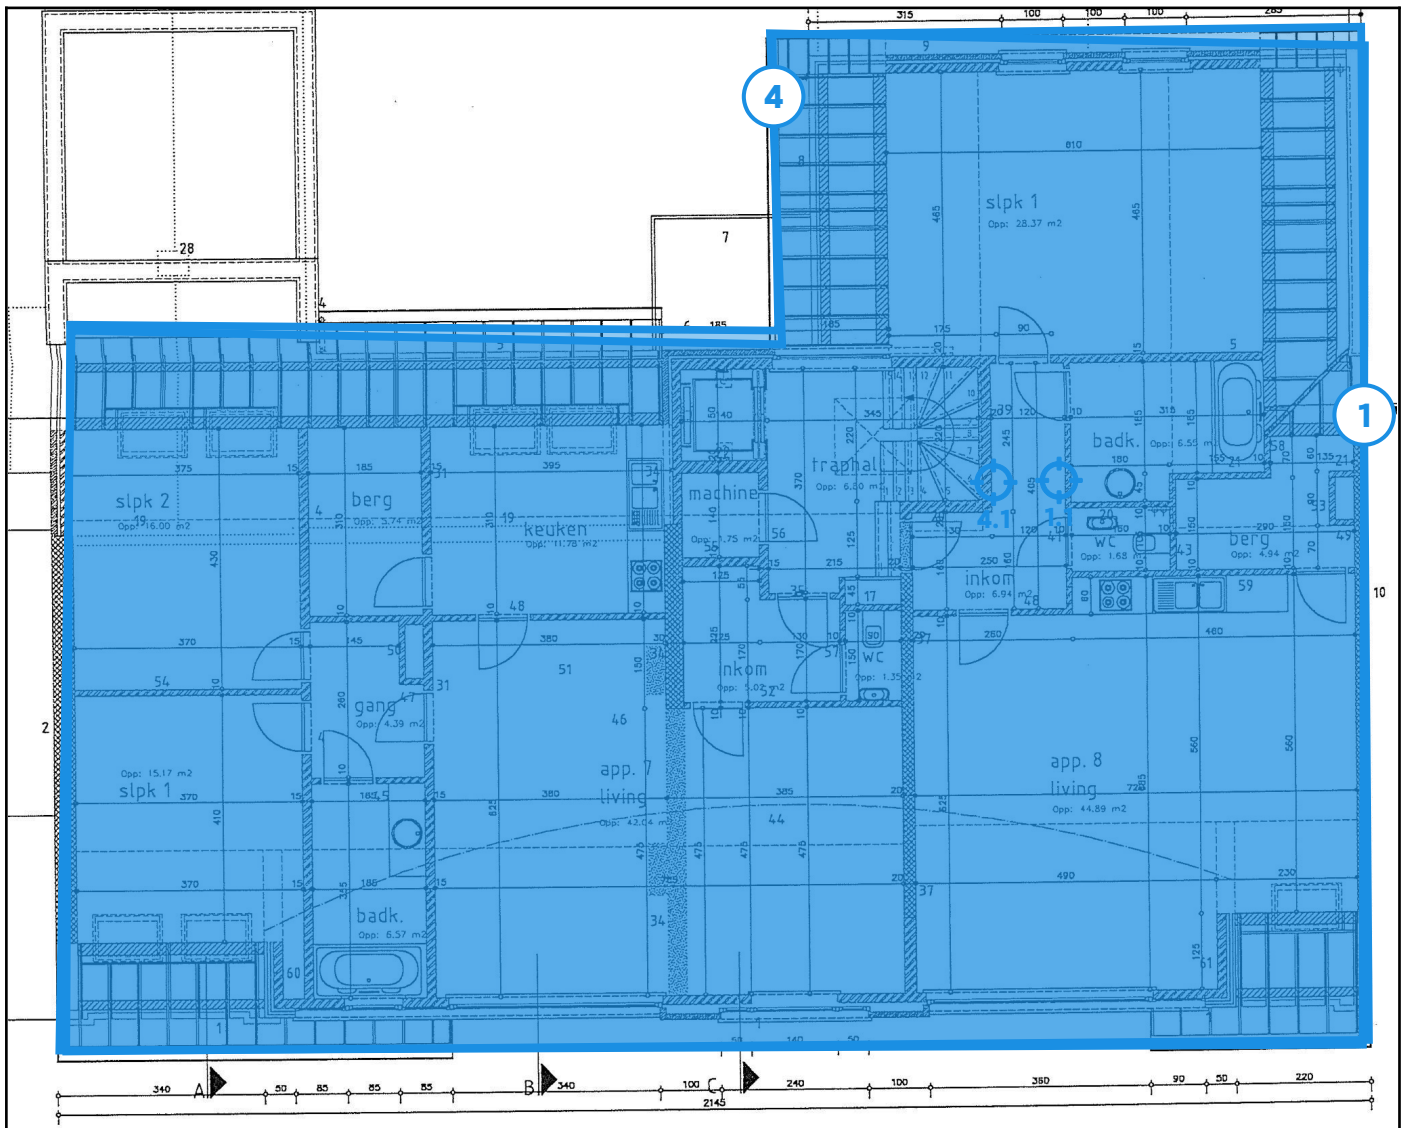
# Plan 1.6: Plan tweede verdieping

Beschrijving	Type	Actie
1. Onderdak (gijz/roze)	Geen asbest	-
1.1 Code: 1	Puntmonster	-
4. Onderdak roze	Geen asbest	-
4.1 Code: 2	Puntmonster	-
