Asbestinventarisatetest

Buizemontstraat 89, 9500 Geraardsbergen

Attestnummer : 20241119-000550.000

Uitgegeven op : 19.11.2024

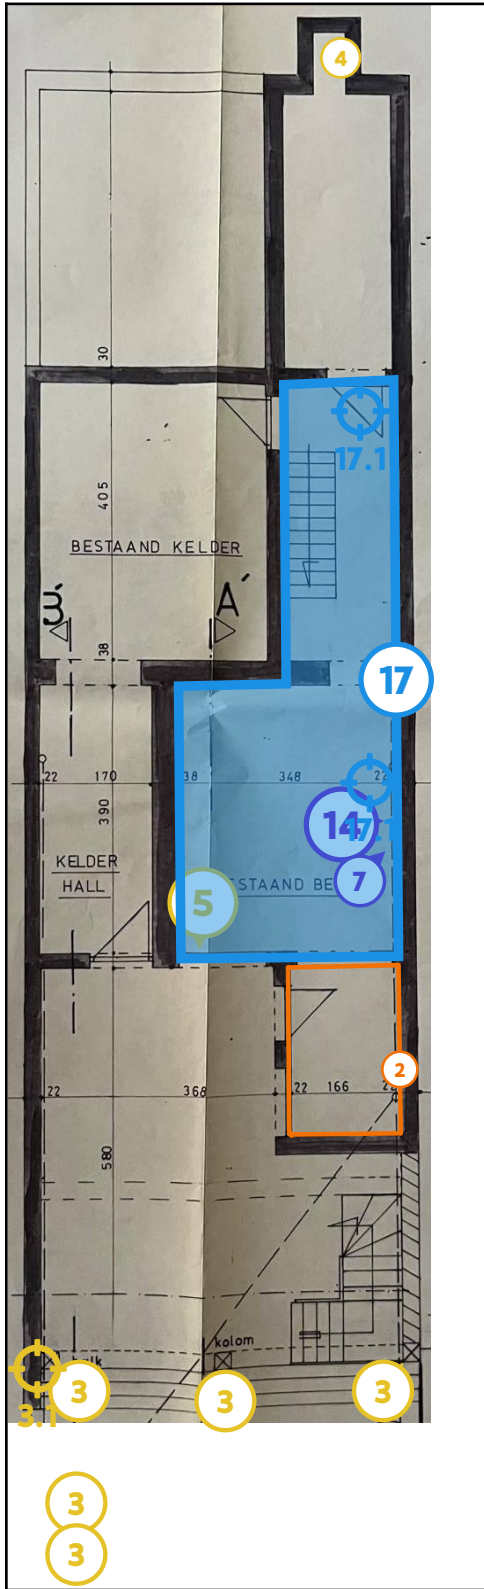
Plan 1.1: Niveau -1

2. cementplaat	Asbestmateriaal	Verwijderen
3. funderingspaal	Asbestmateriaal	Zorgvuldig beheren
3.1 Code: GER001	Puntmonster	-
4. cementmantelbuis	Asbestmateriaal	Zorgvuldig beheren
5. bakeliet	Asbestmateriaal	Zorgvuldig beheren
7. roetluik	Advies	-
14. cv - gascondensatieketel	Advies	-
17. pleisterwerk - plafond	Geen asbest	-
17.1 Code: GER002	Mengmonster	-

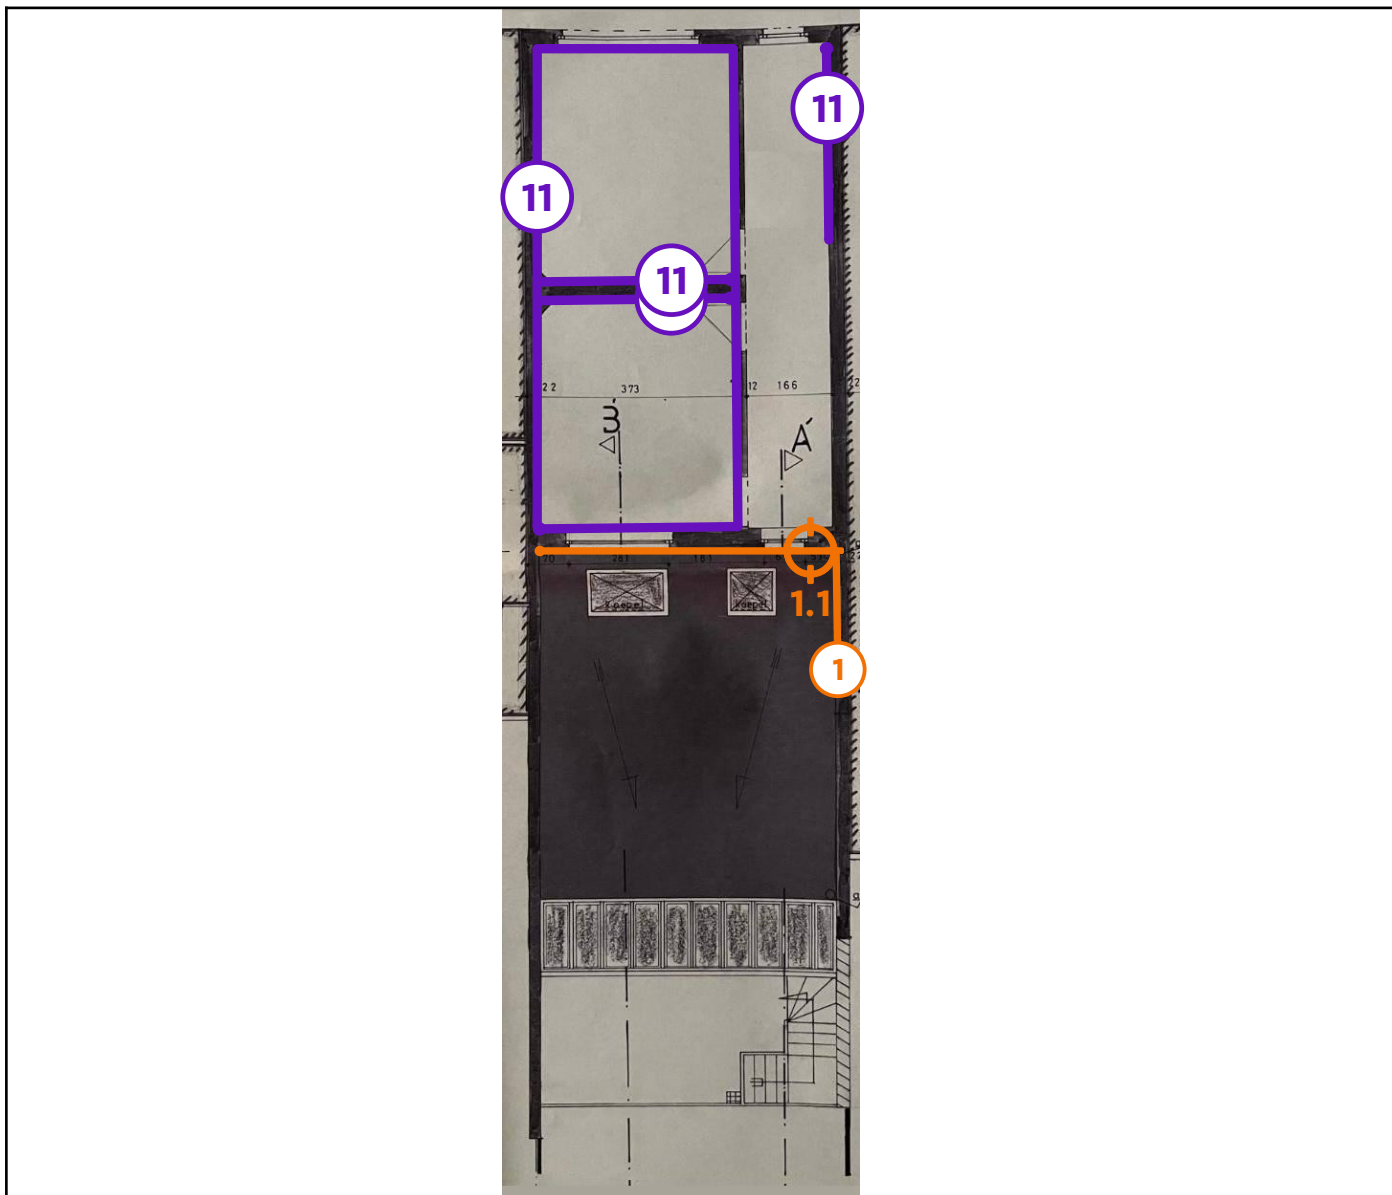
Plan 1.4: Niveau +2

Beschrijving	Type	Actie
1. gevelbekleding - leien/shingles	Asbestmateriaal	Verwijderen
1.1 Code: GER004	Puntmonster	-
11. voorzetwanden	Advies	-

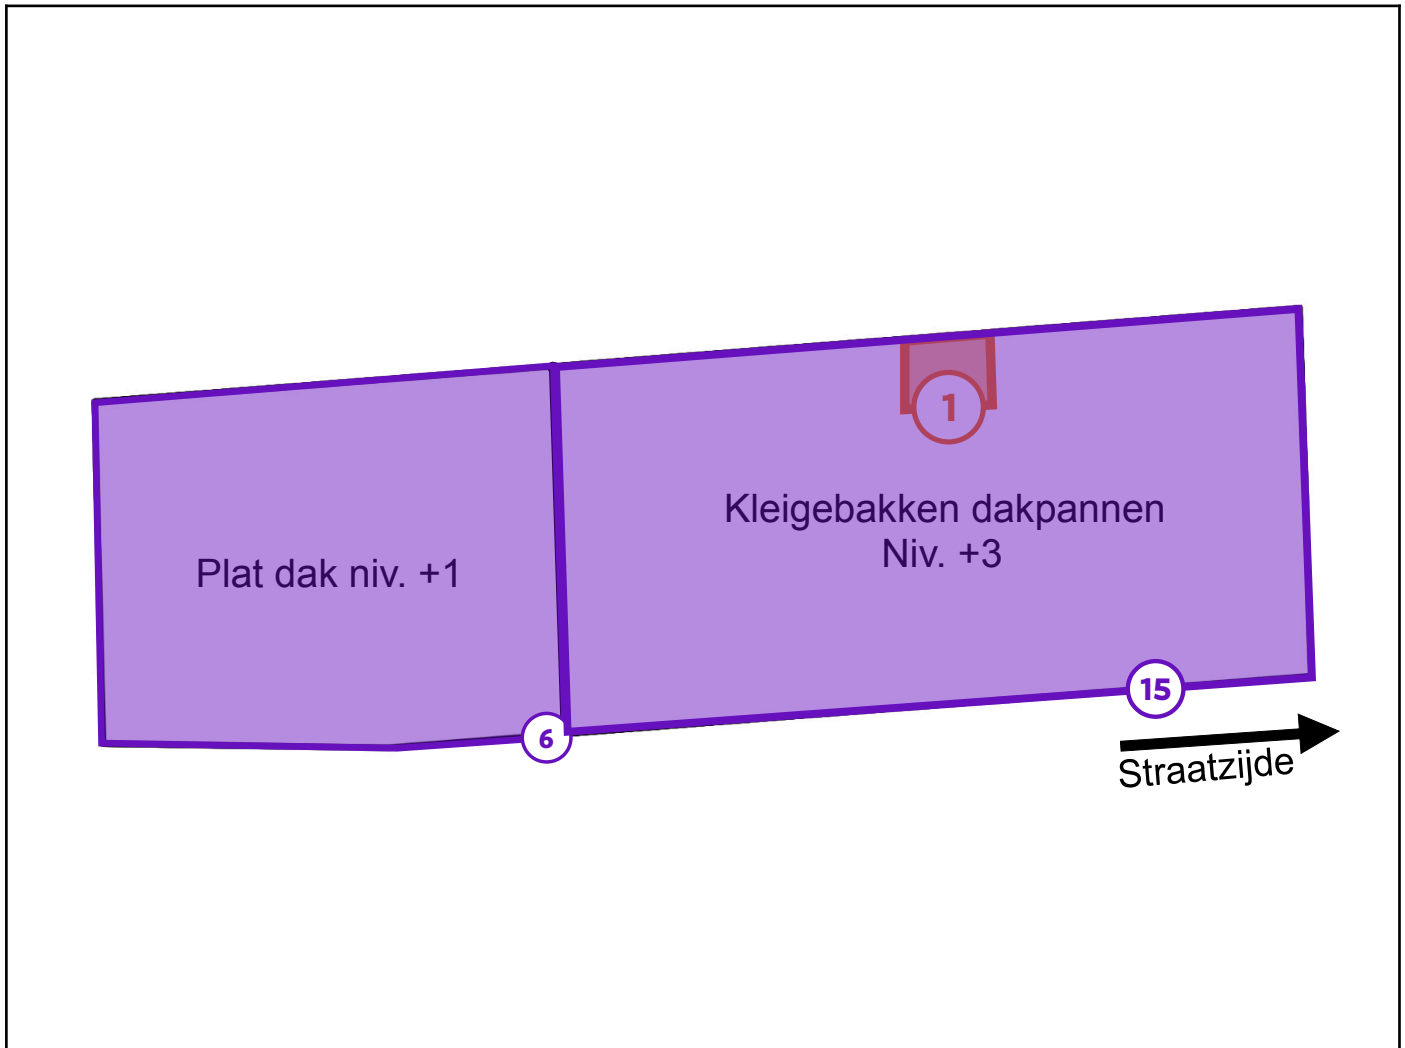
Plan 1.6: Dak

Beschrijving	Type	Actie
1. gevelbekleding - leien/shingles	Asbestmateriaal	Verwijderen
6. plat dak - rephanol	Advies	-
15. onderdak	Advies	-

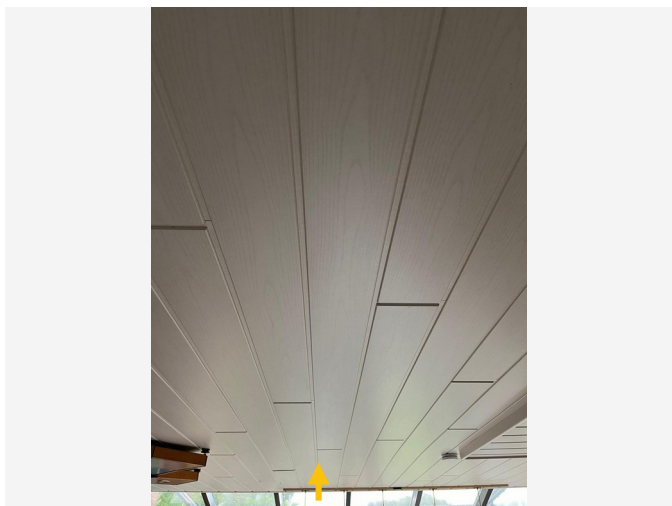
Vrije foto

Identificatiemethode	niet bemonsterbaar
Primaire drager	Binnenwand

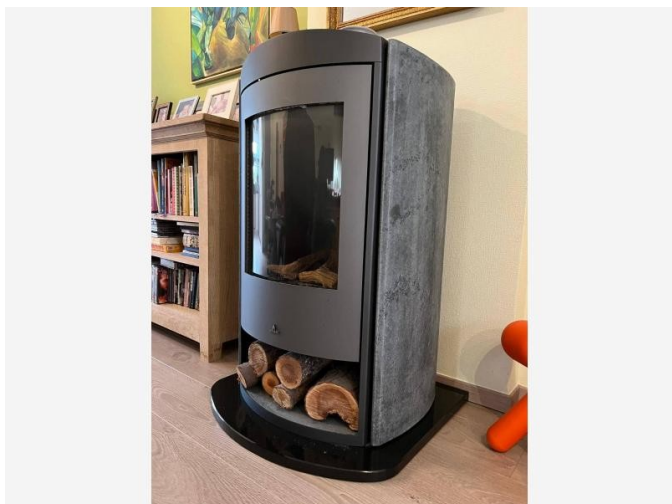
Vrije foto

Identificatiemethode	niet bemonsterbaar
Primaire drager	Plafond

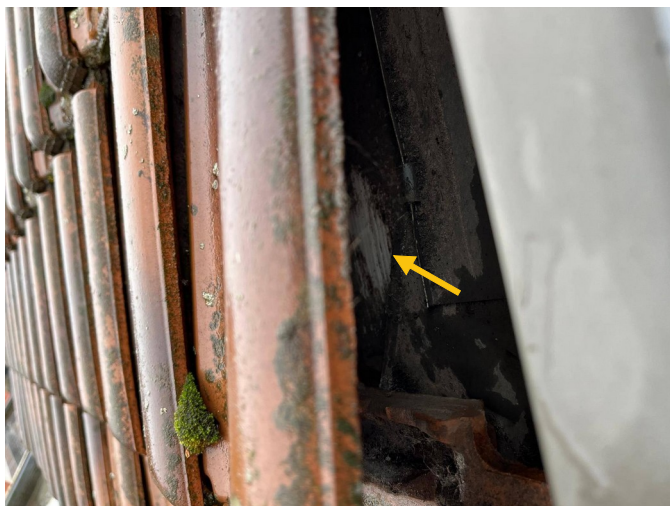
Vrije foto

Identificatiemethode	Vaststelling & expertise (niet-asbestverdacht)
Primaire drager	HVAC infrastructuur en uitrusting

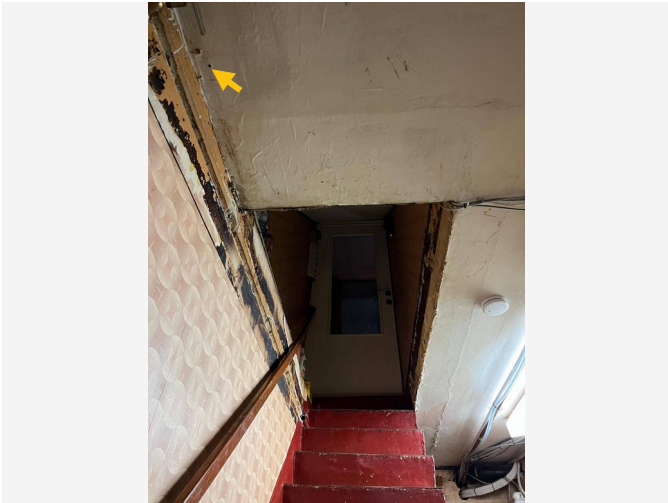
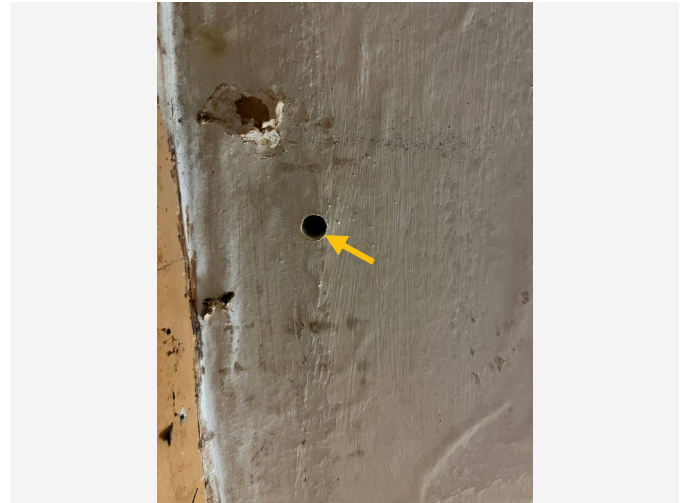
Beschrijving	pleisterwerk - wand
Omgeving	Binnen
Primaire drager	Binnenwand
Bindmiddel van materiaal	Gips - kalk
Gebondenheid op basis van bindmiddel	Niet-hechtgebonden
Hoeveelheid (oppervlakte - dikte - aantal)	• 366,30 m ² - 0,40 cm - 1 stuk
Totaal volume	1,465 m ³
Identificatiemethode	Vaststelling met monstername
Destructieve handeling voor identificatie	Nee
Opmerking	<p>In volgende ruimtes van de woning is beperkt pleisterwerk aan de binnenwanden aanwezig: salon, eetplaats, inkomhal, trap/doorgang niv. -1, kelder achter trap (stookruimte), overloop niv. +1 & +2. Monstername werd uitgevoerd in de salon, stookruimte en trappenhall. Natte ruimte was niet van toepassing voor monstername (geen pleisterwerk wand).</p> <p>De monsternamepunten zijn na afloop gefixeerd met Amiseal Fix 11. Extra foto's van de monstername zijn bijgevoegd en kunnen worden geraadpleegd via de Woningpas.</p> <p>De opgegeven hoeveelheden en gewichten zijn slechts een ruwe schatting en kunnen niet worden gebruikt voor het opstellen van een meetstaat voor werkzaamheden.</p>
