Asbestinventarisatetest

Hooglatemweg 3, 9830 Sint-Martens-Latem

Attestnummer : 20240316-000157.000

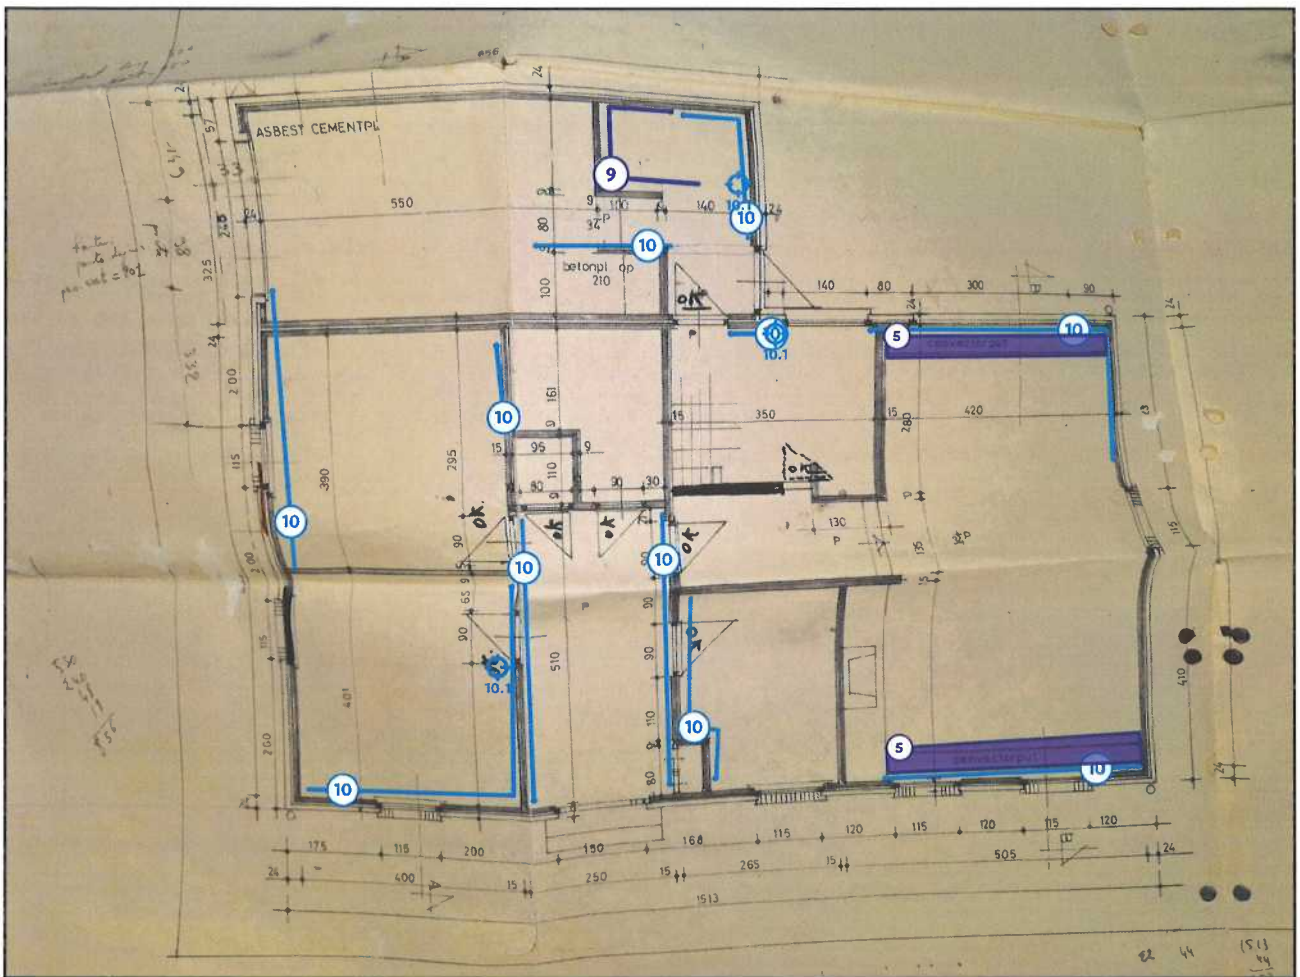
Plan 1.1: 20240313_162041_woning

Beschrijving	Type	Actie
5. Convectorputten	Advies	-
9. Faience lijm tegels stookplaats	Advies	-
10. Pleisterwerk muren	Geen asbest	-
10.1 Code: 202402141002 Pleister muur	Mengmonster	-

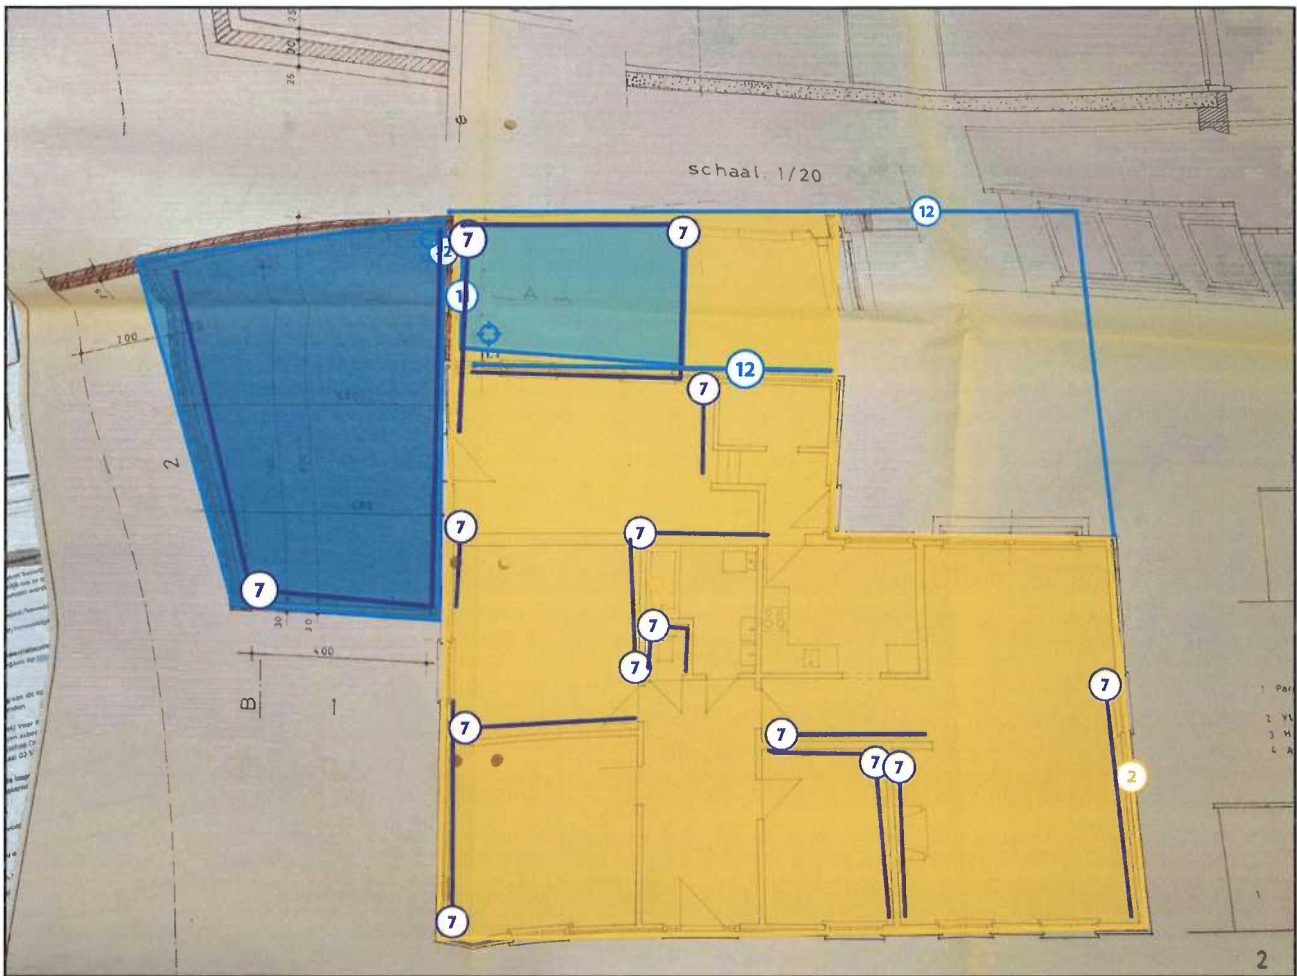
Plan 1.2: 20240313_161625_Garage

Beschrijving	Type	Actie
2. Onderdak Woning	Asbestmateriaal	Zorgvuldig beheren
2.1 Code: 202403132001 Onderdak	Puntmonster	-
7. Muren	Advies	-
11. Leien dak	Geen asbest	-
11.1 Code: 202403132004 Leien	Puntmonster	-
12. Bitumen dak + muurafwerking	Geen asbest	-
12.1 Code: 20240224004 Bitumen Plat dak	Puntmonster	-

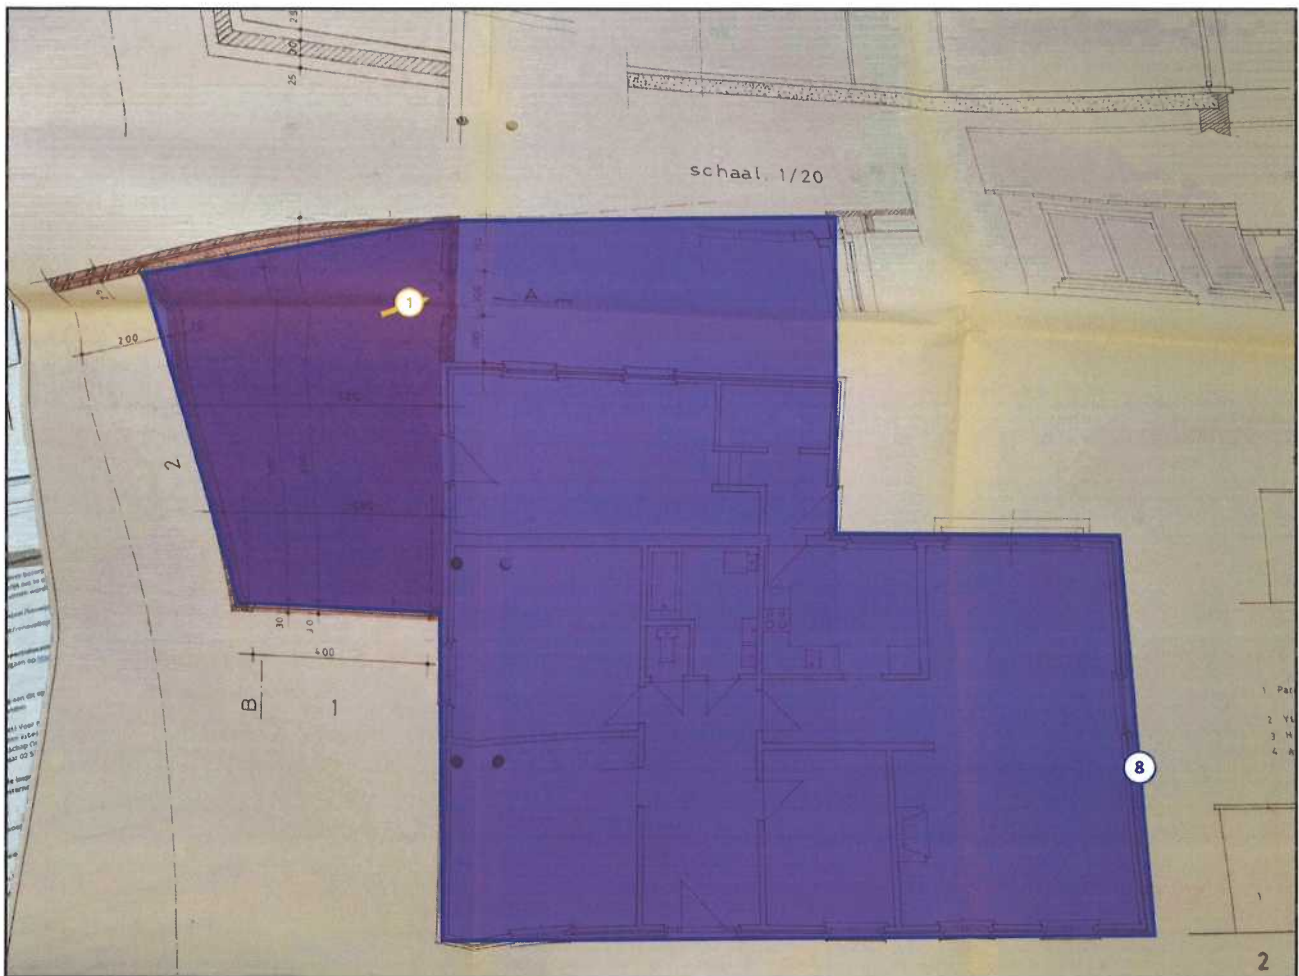
Plan 1.3: 20240313_161625_Garage

Beschrijving	Type	Actie
1. Bitumen geluidslap spoelbak keuken	Asbestmateriaal	Zorgvuldig beheren
8. Plafond	Advies	-

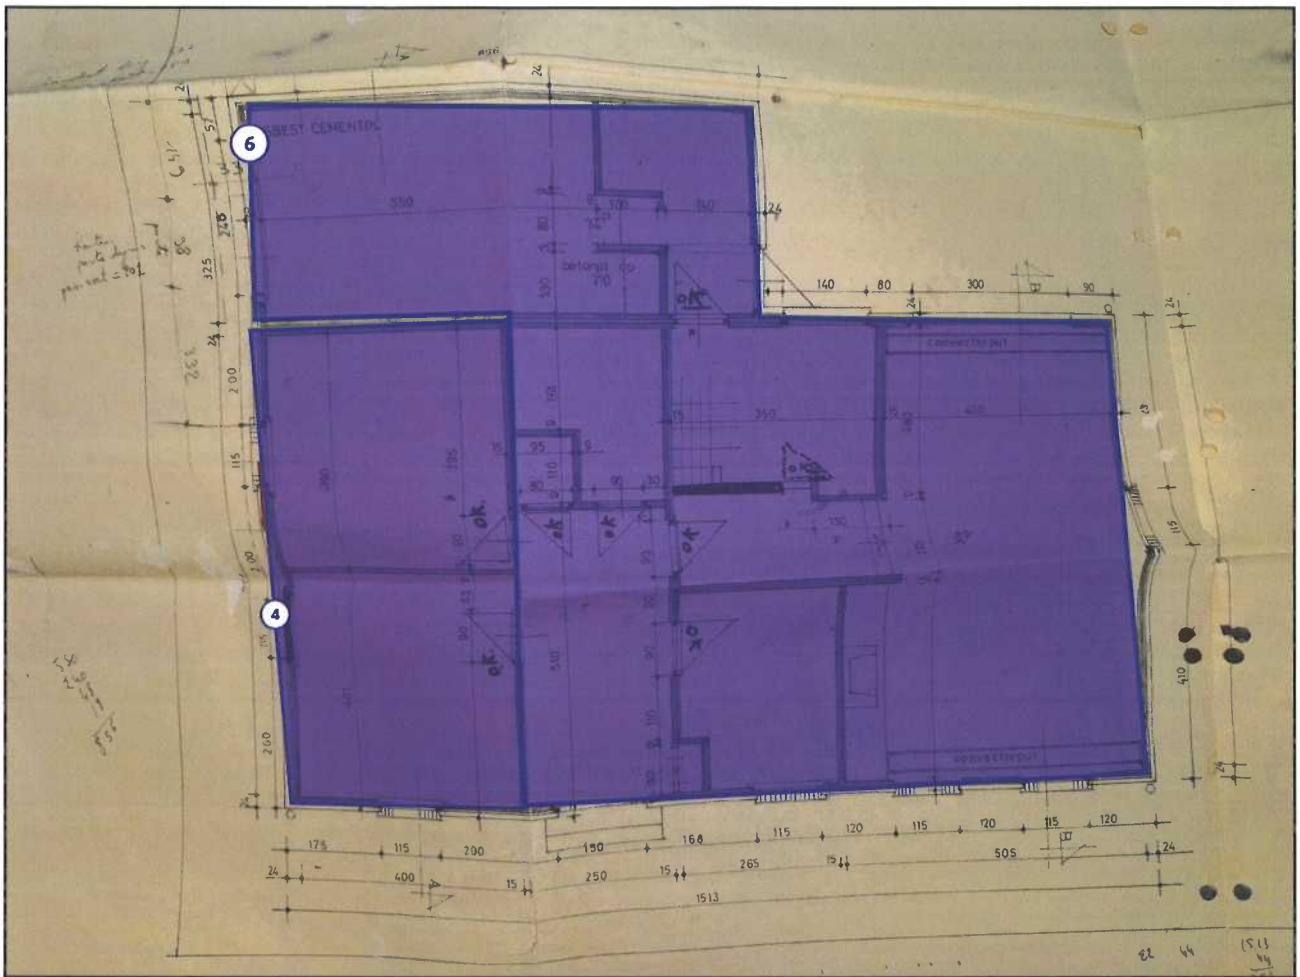
Plan 1.4: 20240313_162041_woning

Beschrijving	Type	Actie
4. Houtenvloer in slaapkamer	Advies	-
6. Tegelvloeren	Advies	-

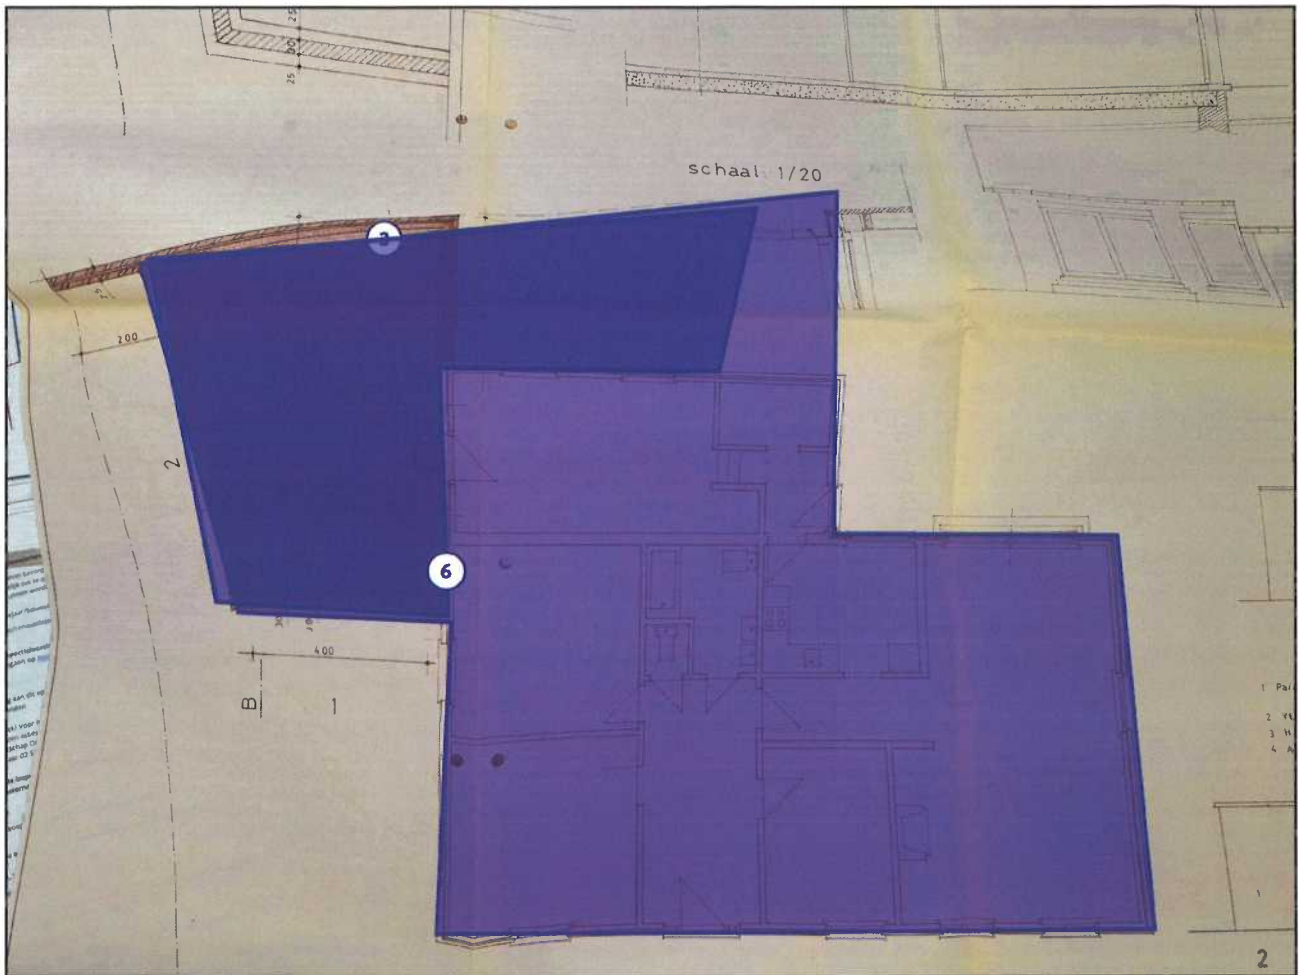
Plan 1.5: 20240313_161625_Garage

Beschrijving	Type	Actie
3. Evaluatie woning	Beperking	-
6. Tegelvloeren	Advies	-
