# Asbestinventarisatetest

Rooigemlaan 41, 9000 Gent

Attestnummer : **20260428-000272.000**

Uitgegeven op : **28.04.2026**

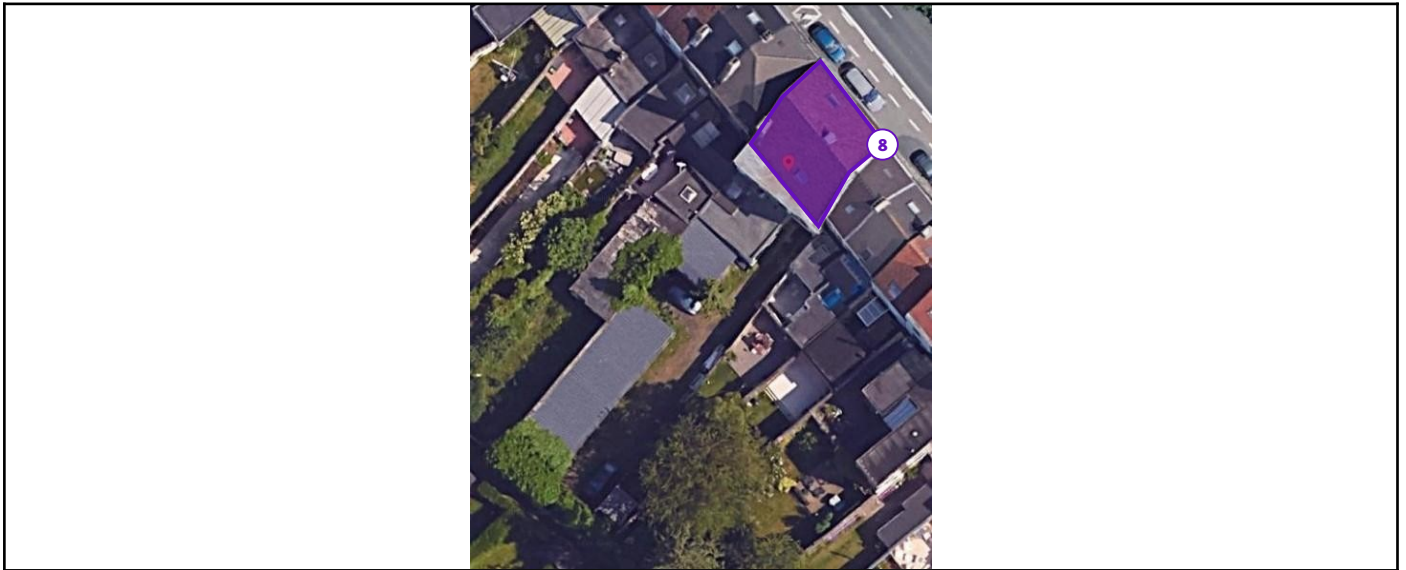
## Plan 1.4: rooigemlaan

| Beschrijving | Type | Actie |
|---|---|---|
| 8. materialen onder de dakbedekking | Overige ruimte of materiaal | - |

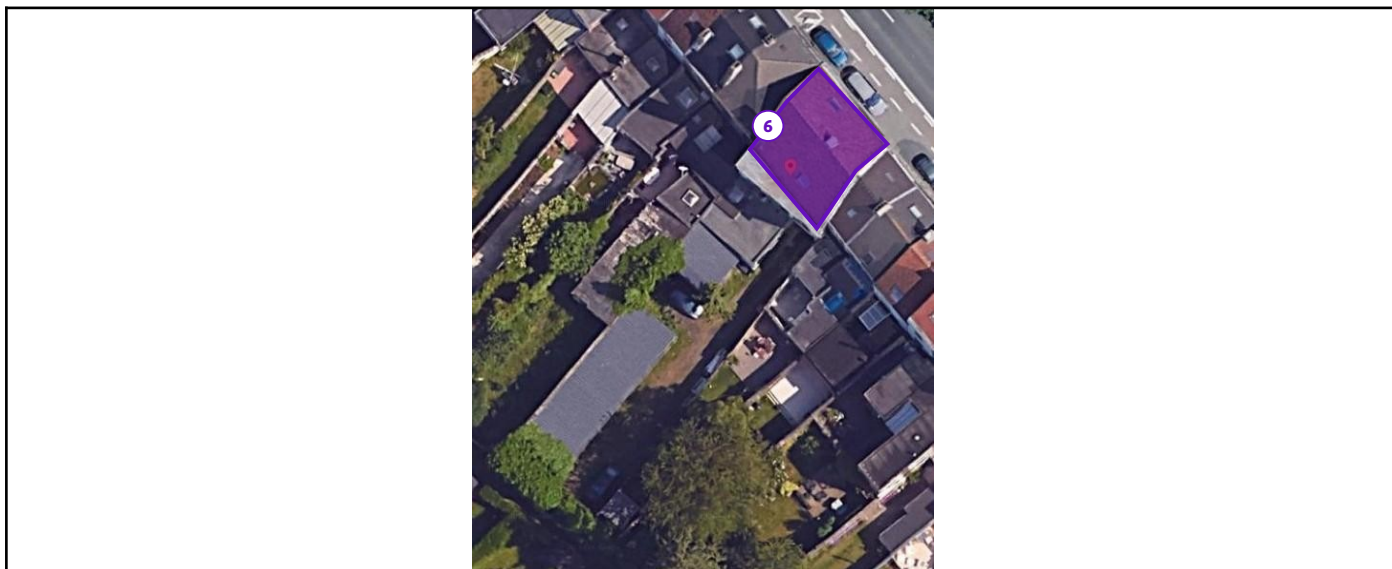
## Plan 1.5: rooigemlaan

| Beschrijving | Type | Actie |
|---|---|---|
| 6. Dakbedekking pannen | Overige ruimte of materiaal | - |
