# Asbestinventarisatetest

Lindekouterstraat 16, 9030 Gent

Attestnummer : 20260521-000194.000

Uitgegeven op : 21.05.2026

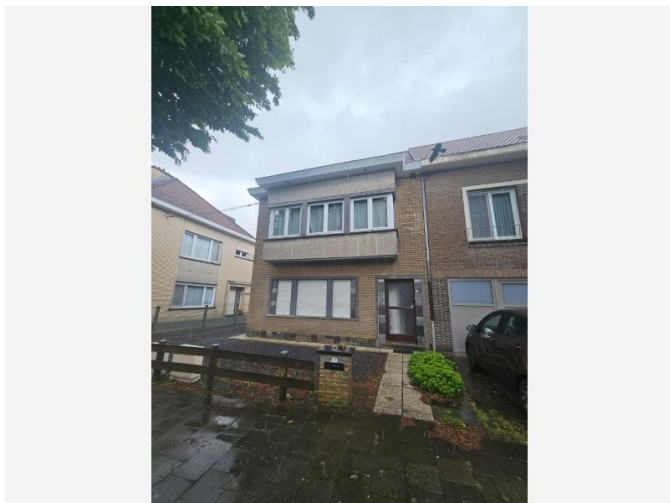
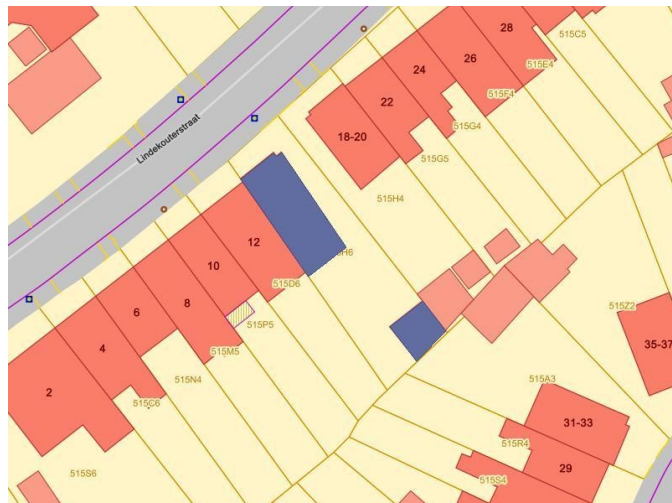
**Asbestveilig** (maar mogelijk niet asbestvrij)

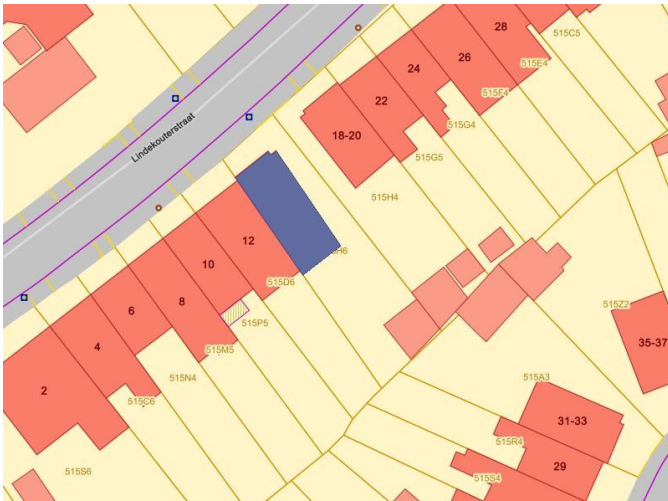
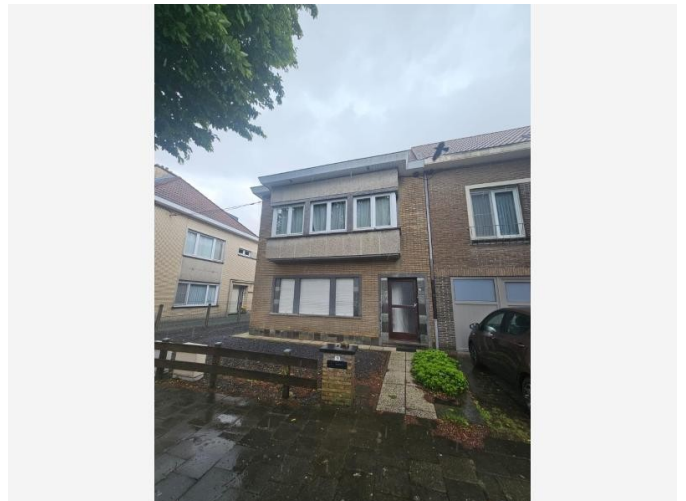
## Zone 1: Hoofdgebouw

- 0 Asbestmaterialen
- 0 Beperkingen
- 0 Uitsluitingen
- 0 Roerende goederen
- 0 Puin, steenslag, (water)bodem
- 0 Adviezen
- 2 Geen asbest**

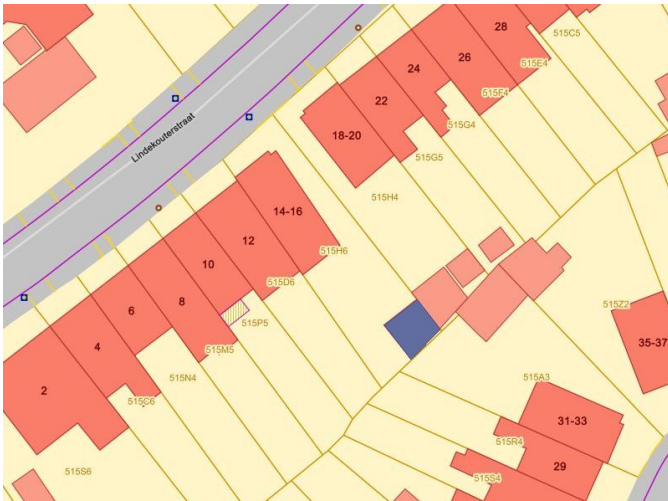
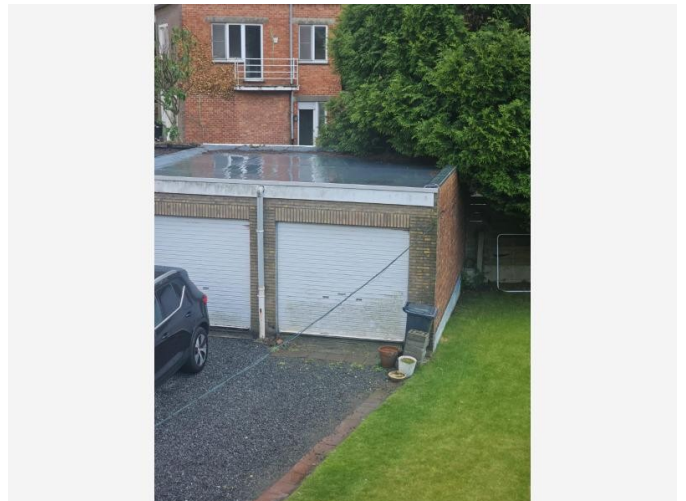
## Zone 2: Garagebox rechts

- 0 Asbestmaterialen
- 0 Beperkingen
- 0 Uitsluitingen
- 0 Roerende goederen
- 0 Puin, steenslag, (water)bodem
- 0 Adviezen
- 0 Geen asbest

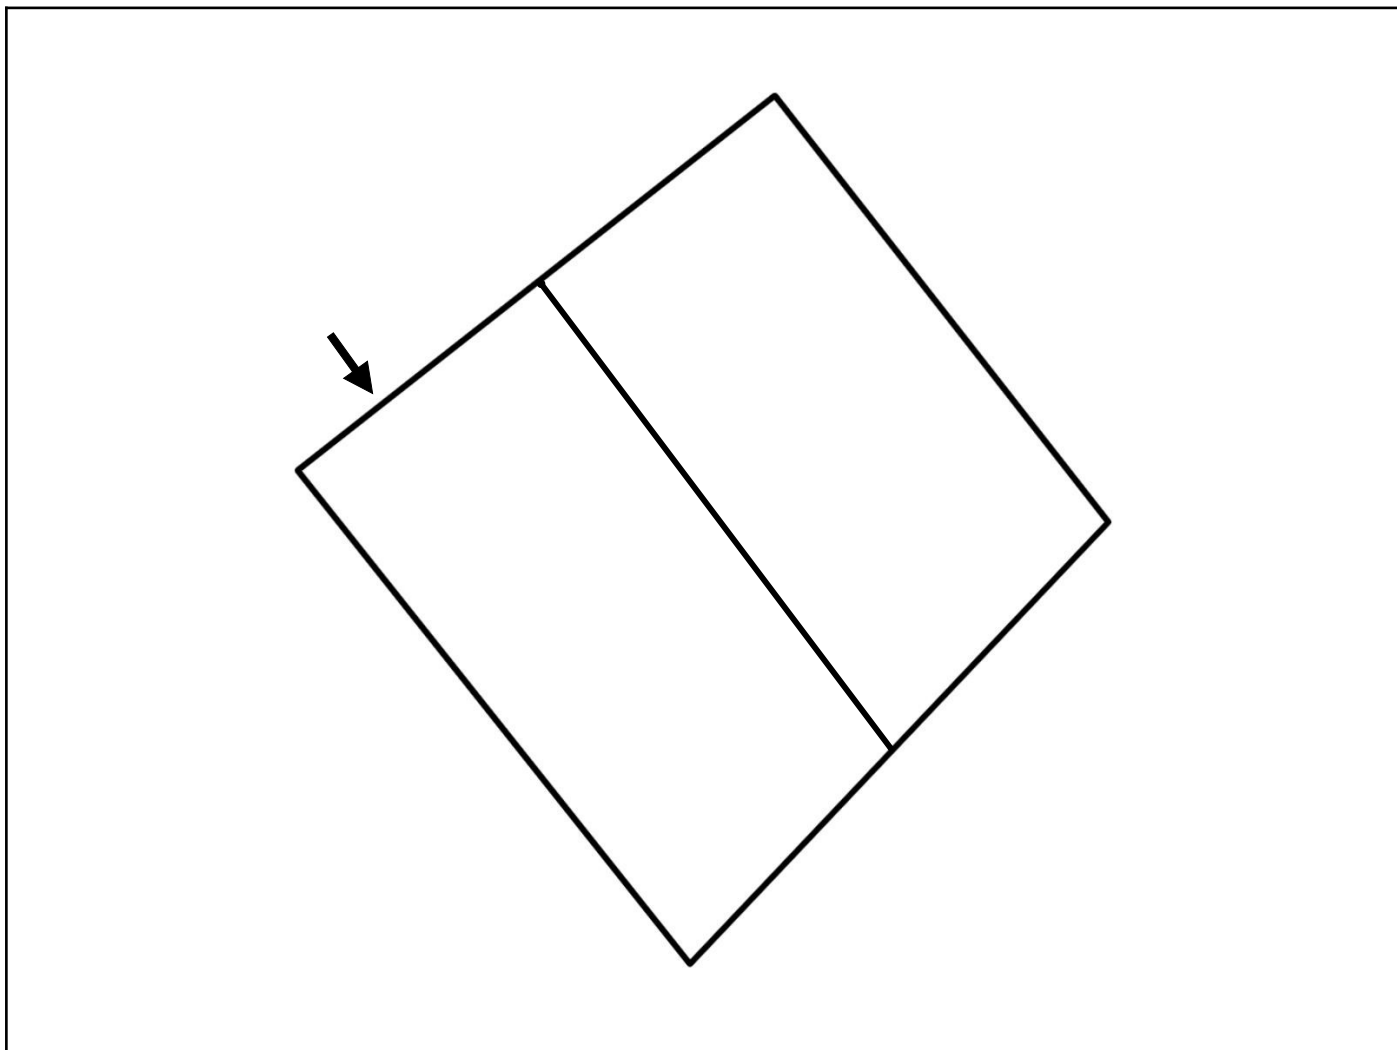
## Plan 2.1: Garagebox rechts plan

Geen asbest
