# Asbestinventarisatetest

Molenkouter 3, 9520 Sint-Lievens-Houtem

Attestnummer : 20260418-000019.000

Uitgegeven op : 18.04.2026

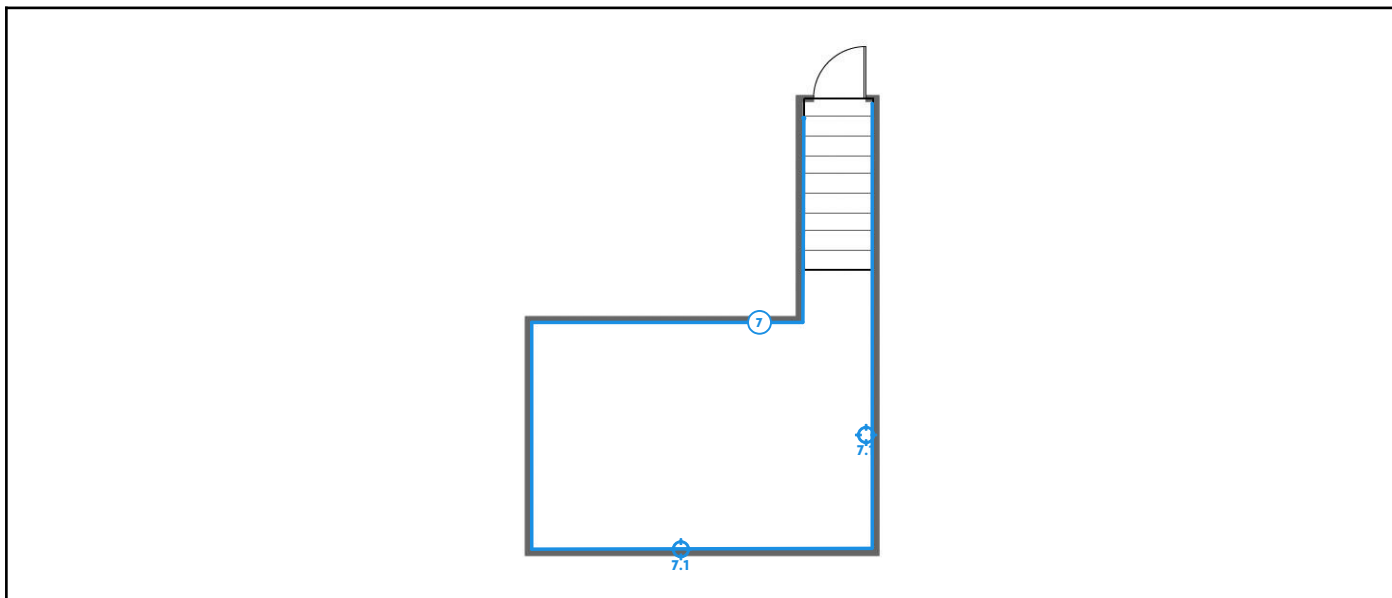
## Plan 1.1: Kelder

Beschrijving	Type	Actie
7. Cement bepleistering kelder	Geen asbest	-
7.1 Code: MM03	Mengmonster	-

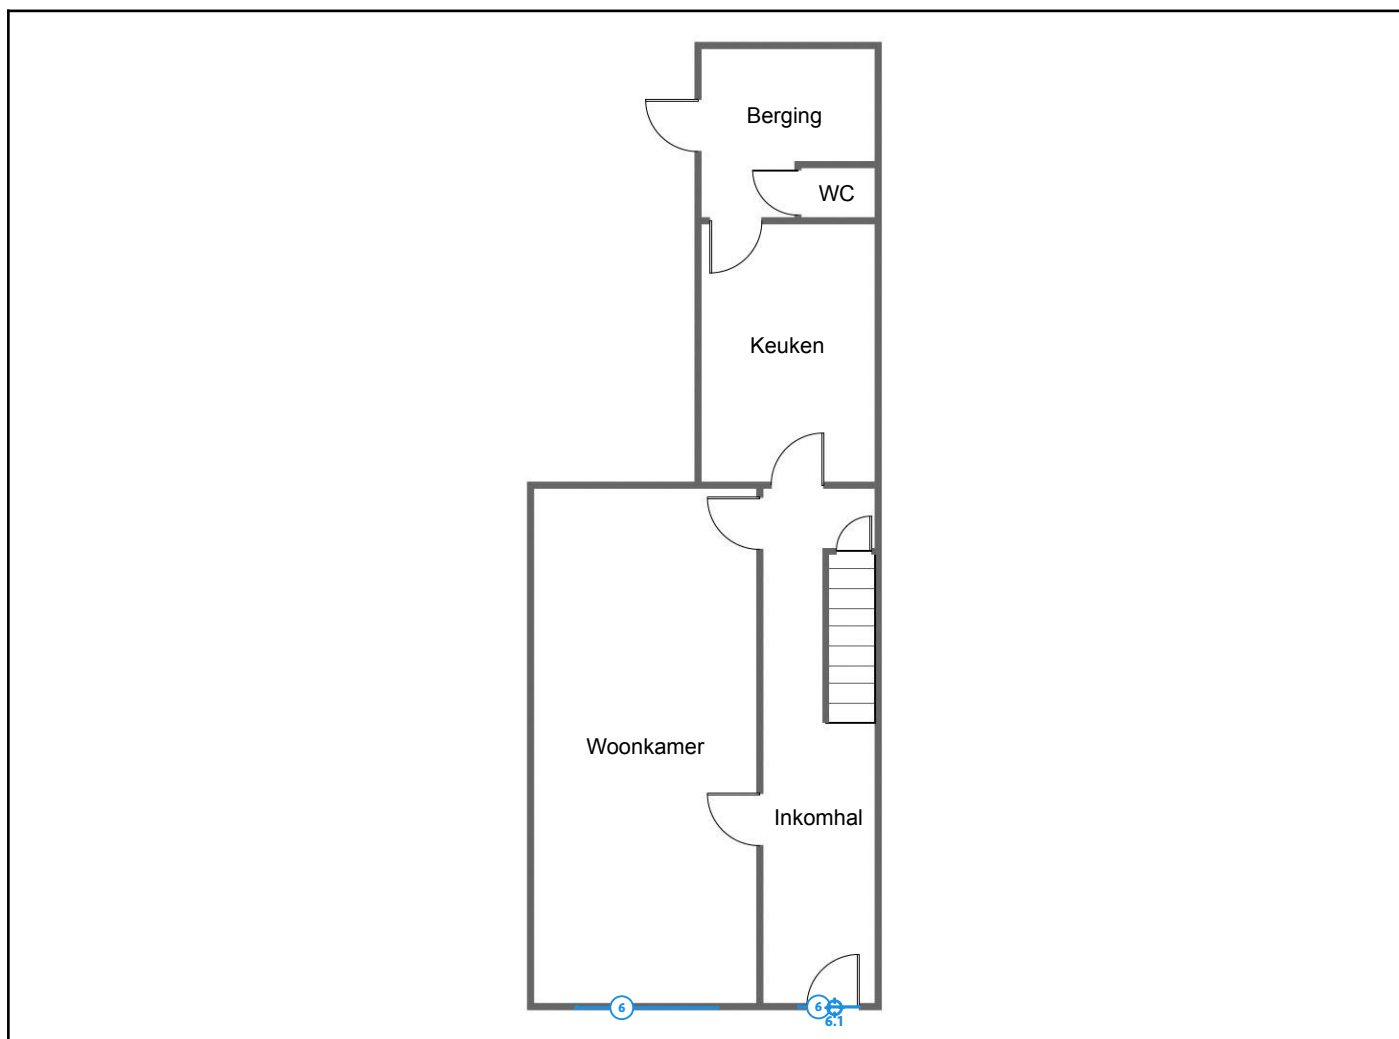
## Plan 1.2: Gelijkvloers

Beschrijving	Type	Actie
6. Silicone / kit / mastiek in en aan de ramen	Geen asbest	-
6.1 Code: MM05	Puntmonster	-

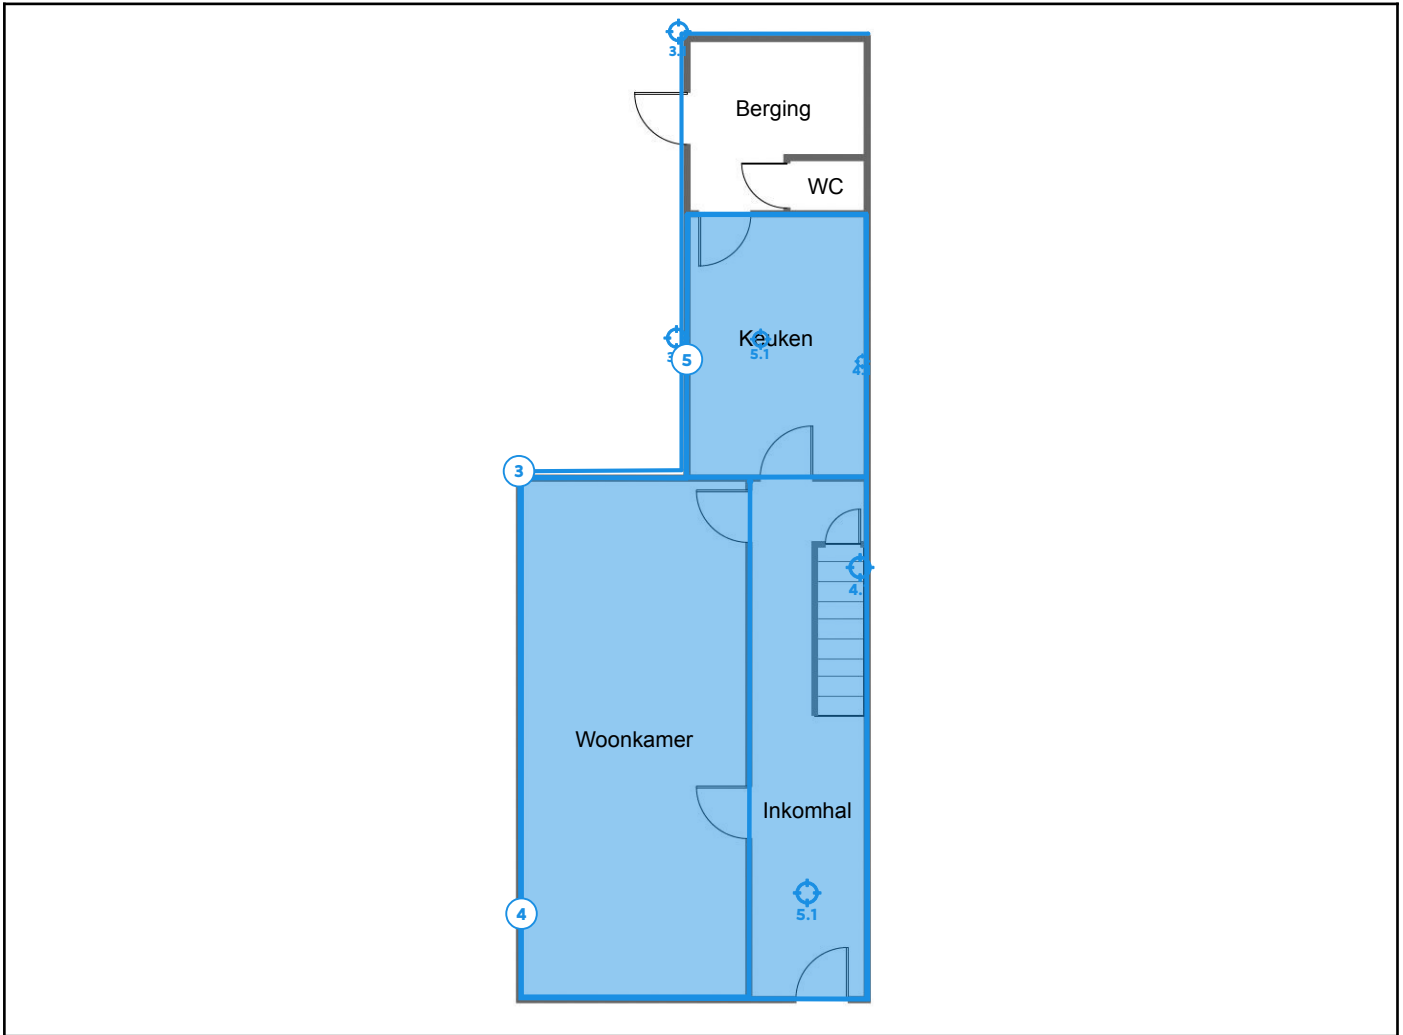
## Plan 1.3: Gelijkvloers (pleisterwerk)

Beschrijving	Type	Actie
3. Crepi	Geen asbest	-
3.1 Code: MM04	Mengmonster	-
4. Bepoistering van de muren	Geen asbest	-
4.1 Code: MM01	Mengmonster	-
5. Bepoistering van de plafonds	Geen asbest	-
5.1 Code: MM02	Mengmonster	-

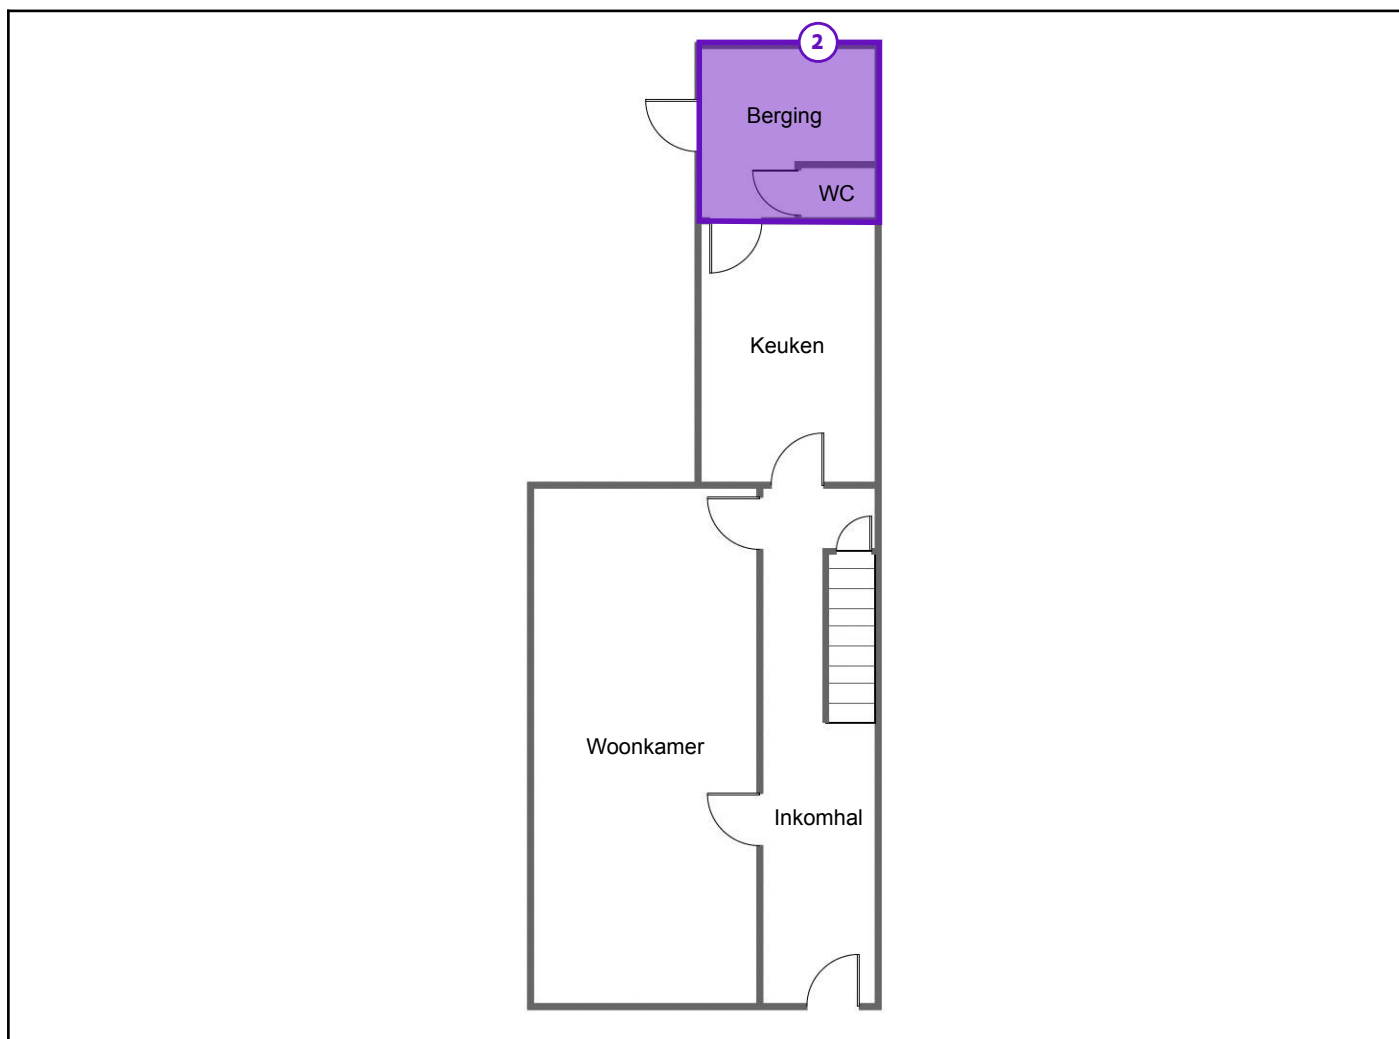
## Plan 1.4: Gelijkvloers (adviezen)

Beschrijving	Type	Actie
2. Plafonds en wanden opgebouwd uit niet asbestverdacht materiaal	Advies	-

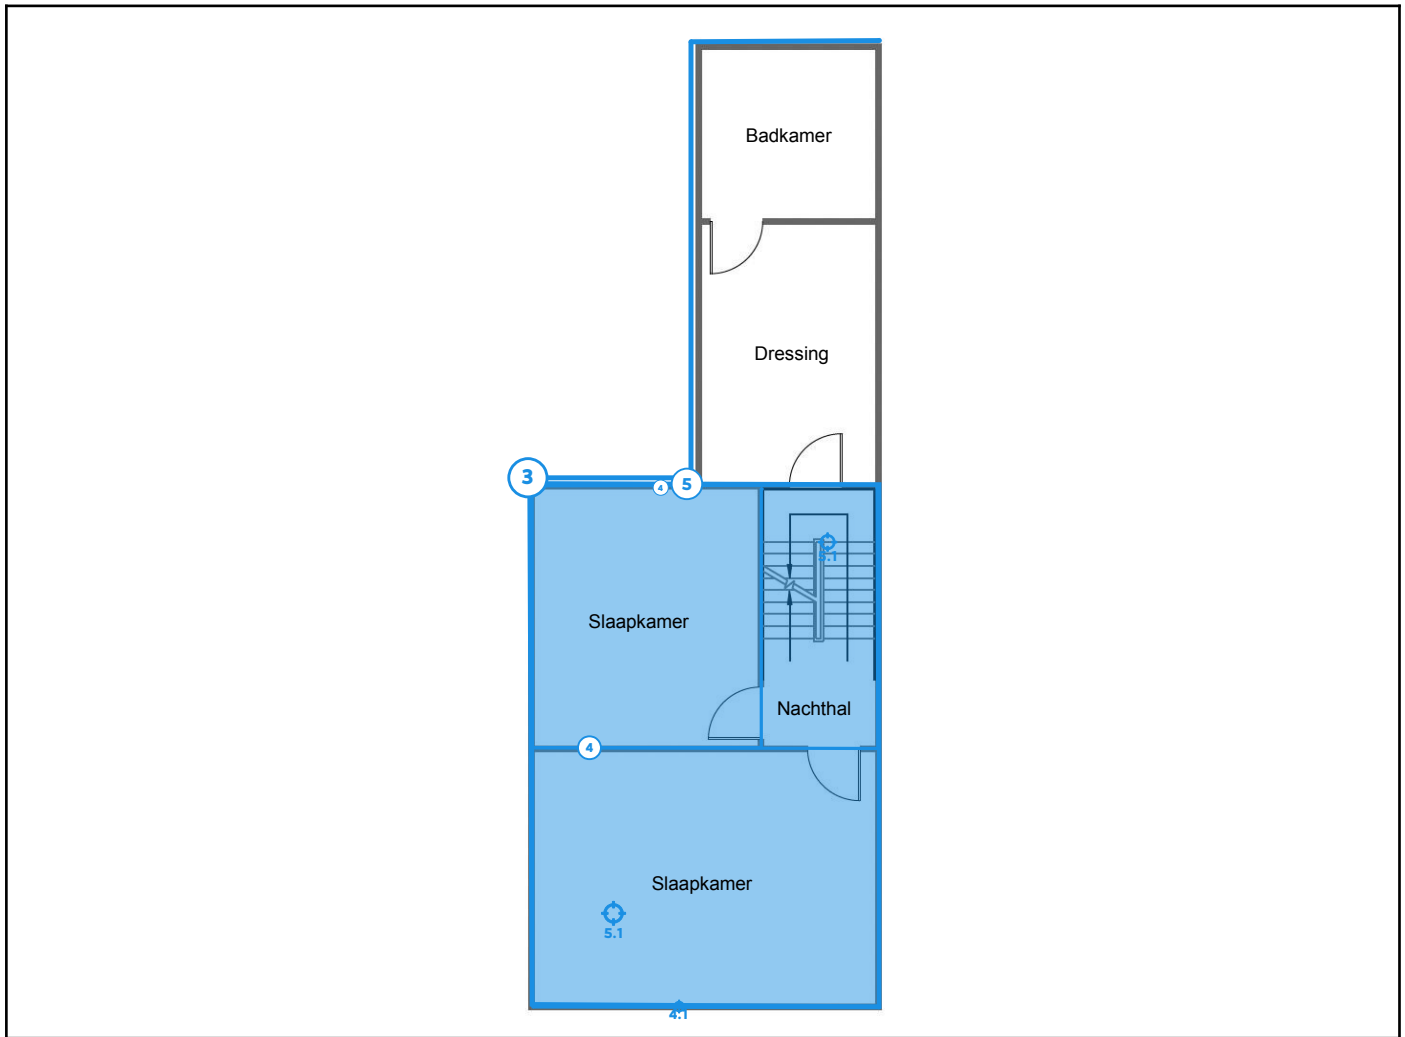
## Plan 1.6: Eerste verdieping (pleisterwerk)

Beschrijving	Type	Actie
3. Crepi	Geen asbest	-
4. Bepoistering van de muren	Geen asbest	-
4.1 Code: MM01	Mengmonster	-
5. Bepoistering van de plafonds	Geen asbest	-
5.1 Code: MM02	Mengmonster	-

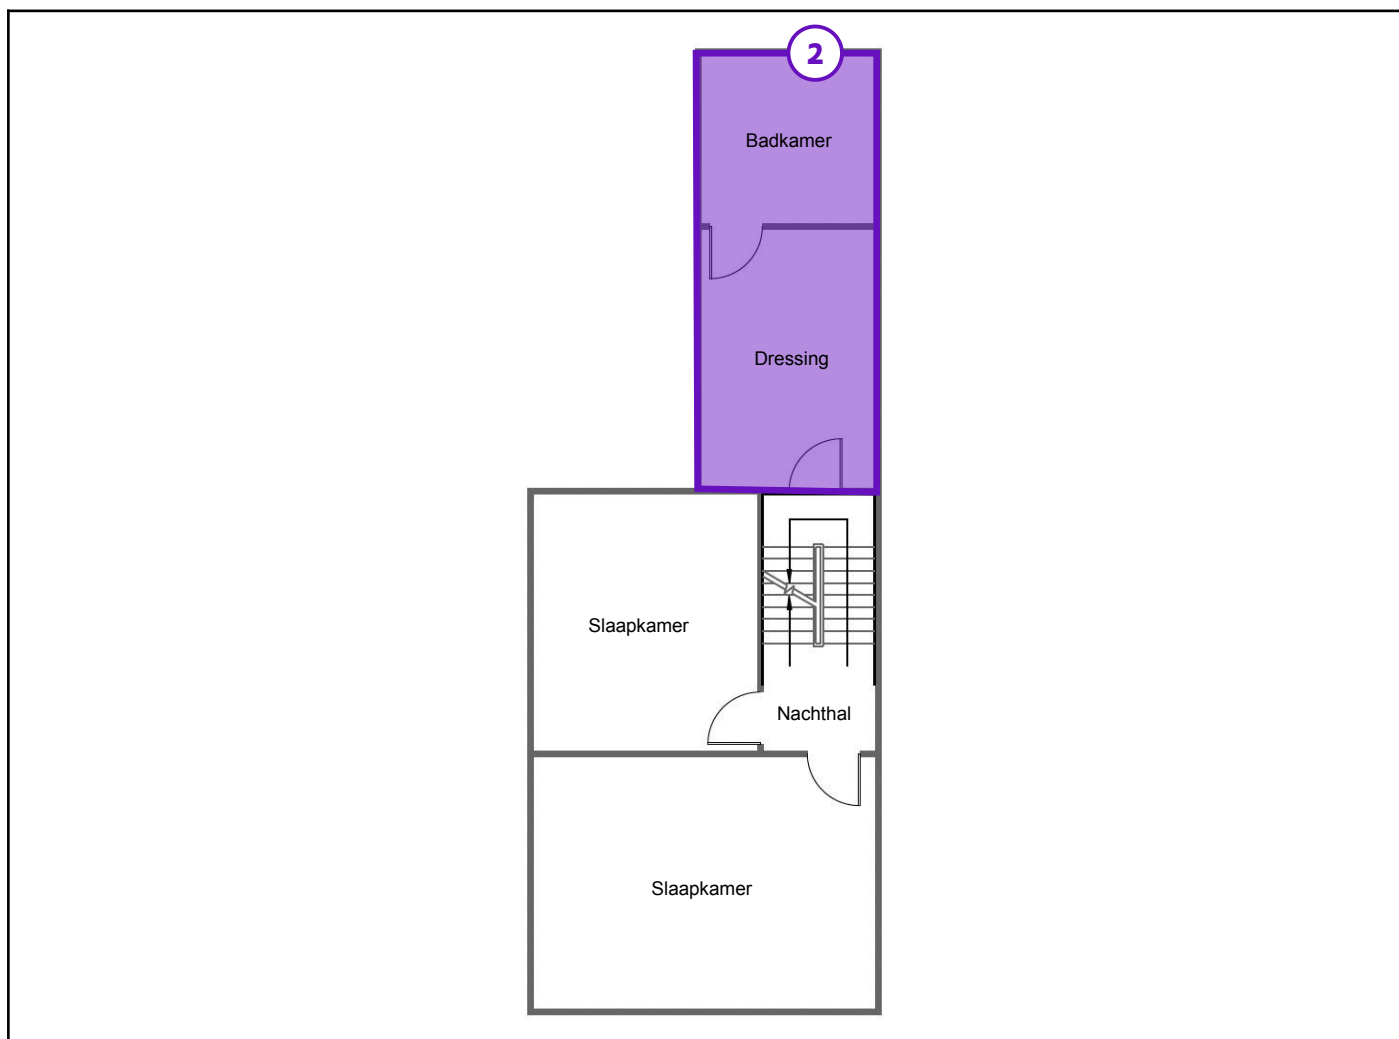
## Plan 1.7: Eerste verdieping (adviezen)

Beschrijving	Type	Actie
2. Plafonds en wanden opgebouwd uit niet asbestverdacht materiaal	Advies	-

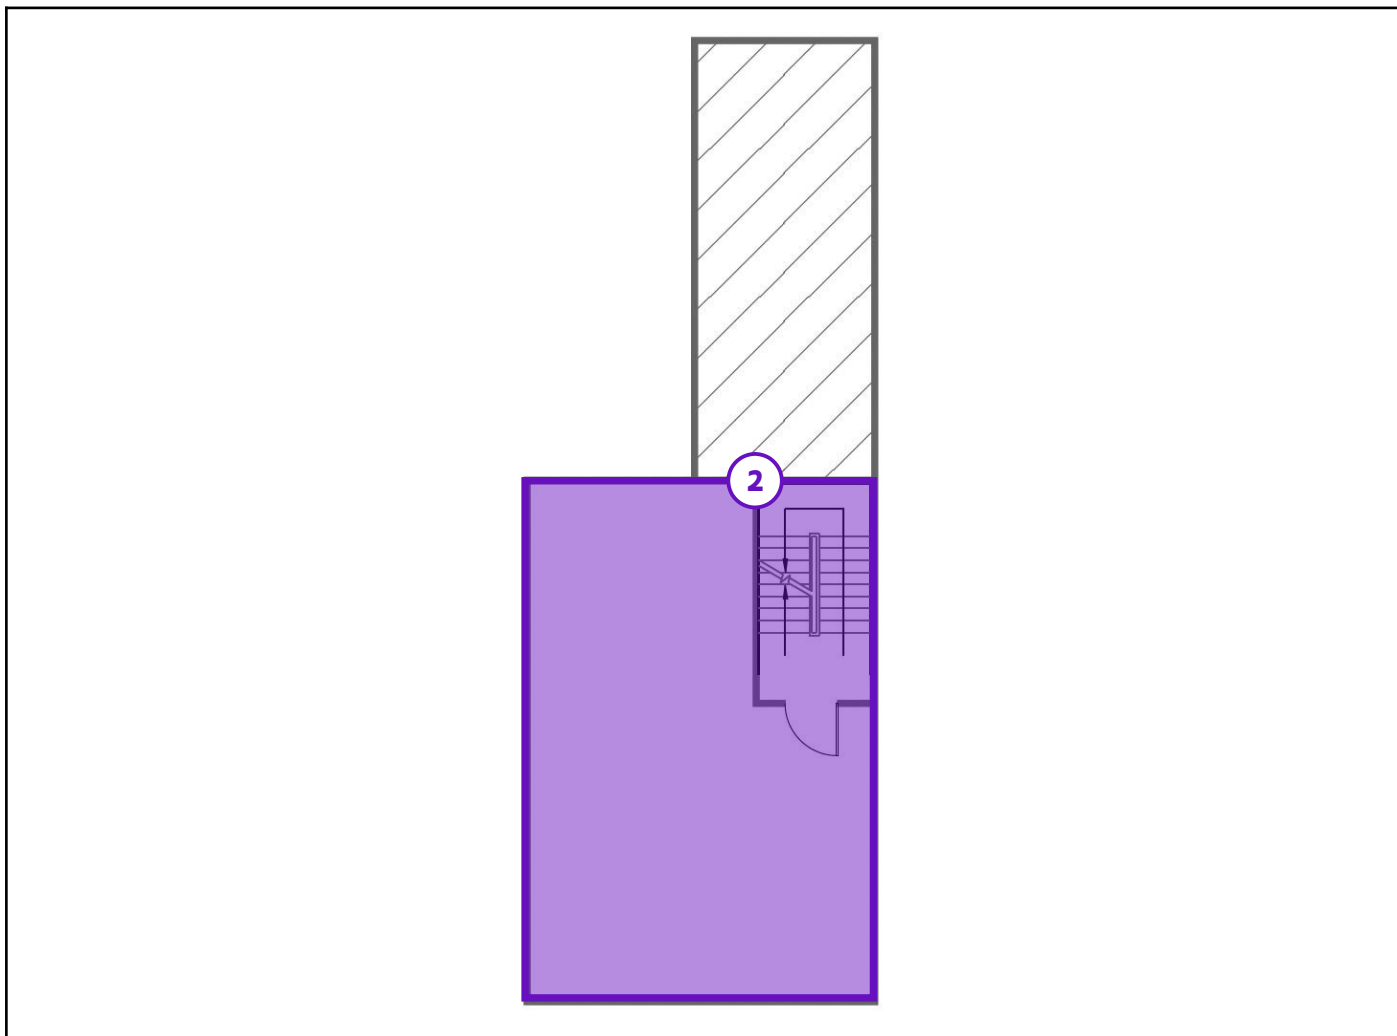
## Plan 1.8: Zolder

Beschrijving	Type	Actie
2. Plafonds en wanden opgebouwd uit niet asbestverdacht materiaal	Advies	-
