Asbestinventarisatetest

Pijndersstraat 6, 9000 Gent

Attestnummer : 20250925-000452.000

Uitgegeven op : 25.09.2025

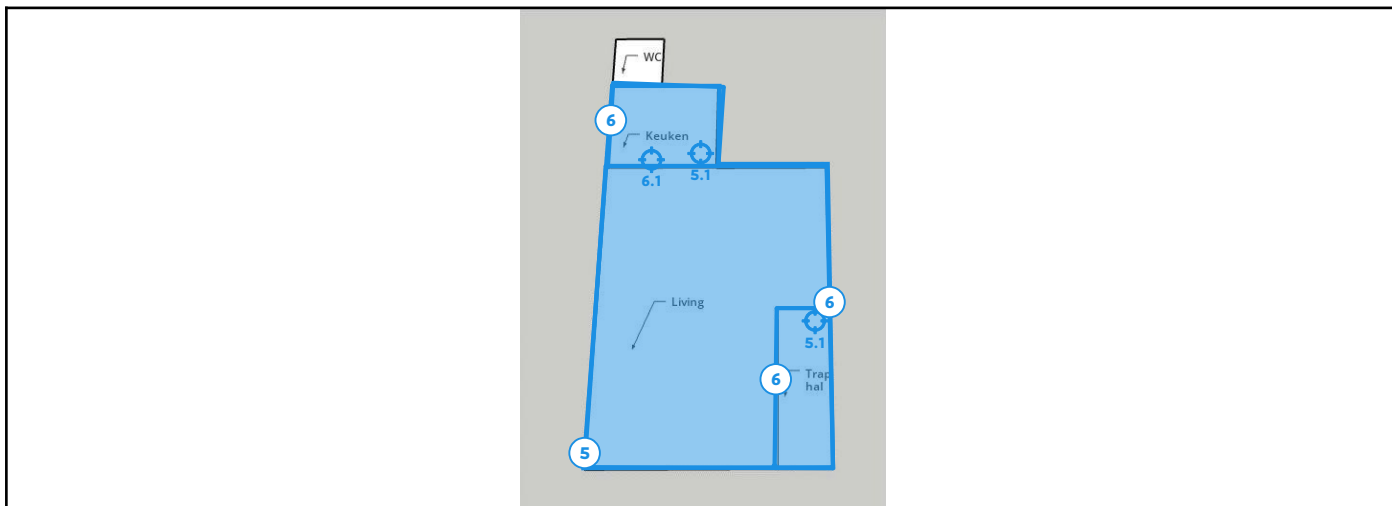
Plan 1.1: Indeling GVL

Beschrijving	Type	Actie
5. Pleisterwerk Plafond	Geen asbest	-
5.1 Code: IEY_02	Mengmonster	-
6. Pleisterwerk Wanden	Geen asbest	-
6.1 Code: IEY_01	Mengmonster	-

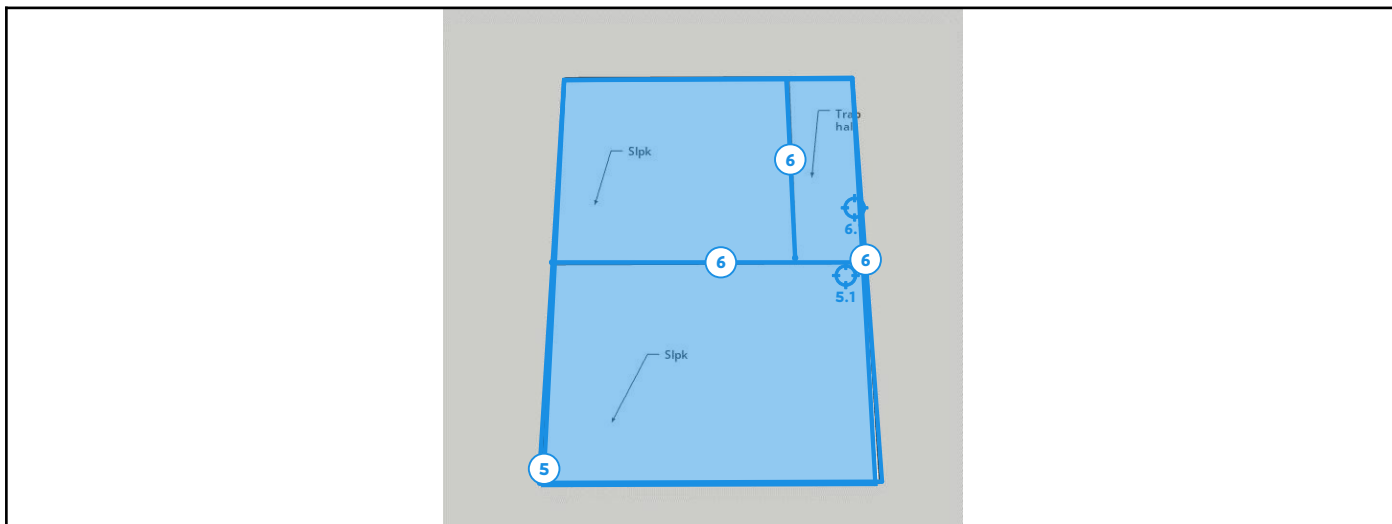
Plan 1.2: Indeling +1

Beschrijving	Type	Actie
5. Pleisterwerk Plafond	Geen asbest	-
5.1 Code: IEY_02	Mengmonster	-
6. Pleisterwerk Wanden	Geen asbest	-
6.1 Code: IEY_01	Mengmonster	-
