Asbestinventarisatetest

Bredestraat 69, 9041 Gent

Attestnummer : **20260520-000342.000**

Uitgegeven op : **20.05.2026**

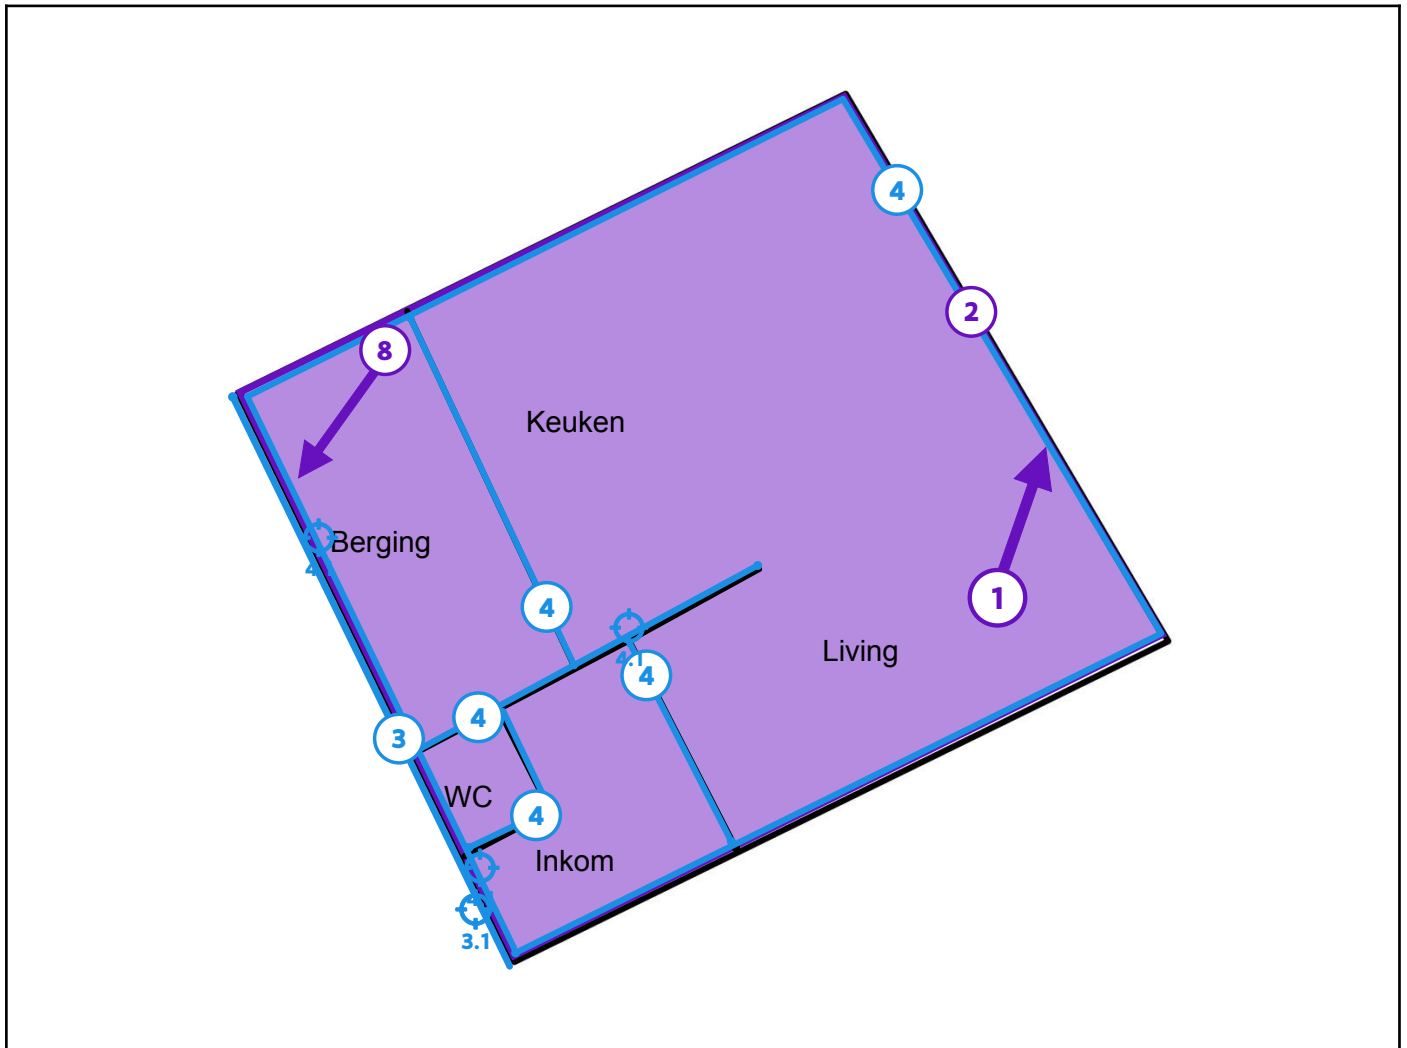
Plan 1.1: Gelijkvloers

| Beschrijving | Type | Actie |
|--|---|---|
| 1. Schouw | Beperking | - |
| 2. Plafonds bestaande uit voorzetpanelen | Advies | - |

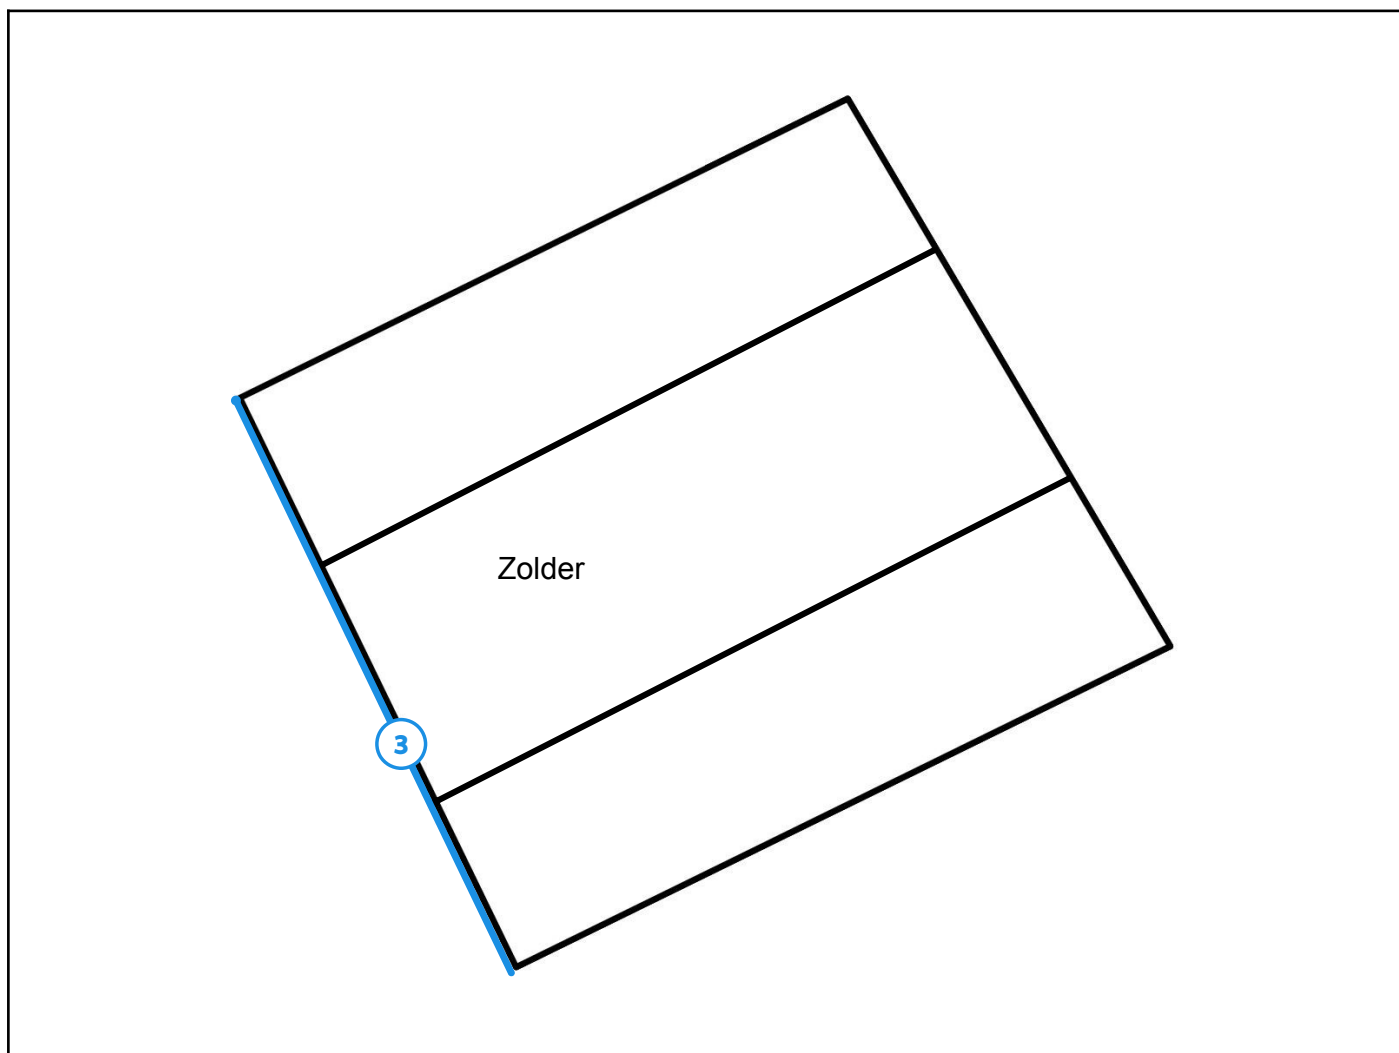
Plan 1.3: Zolder

| Beschrijving | Type | Actie |
|---|---|---|
| 3. Cementen smeerlaag buiten | Geen asbest | - |
