Asbestinventarisatetest

Brugstraat 5, 9500 Geraardsbergen

Attestnummer : 20250911-000279.000

Zone 1: Handelshuis

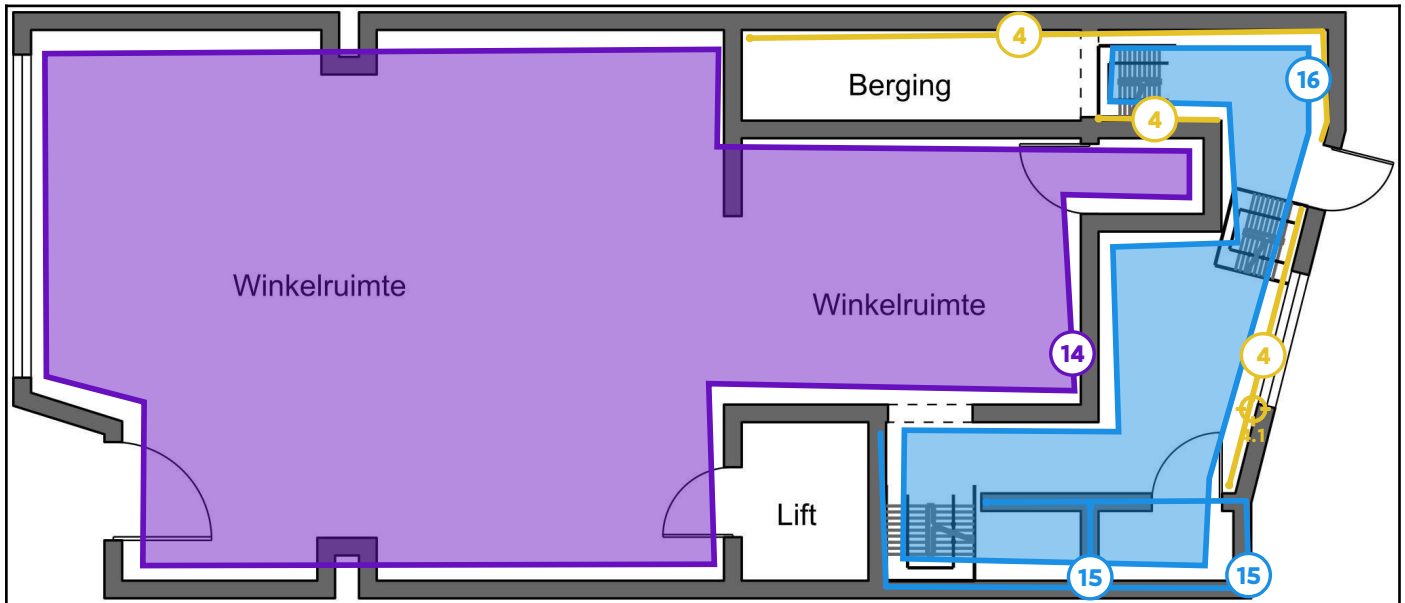
Plan 1.3: Gelijkvloers plan

Beschrijving	Type	Actie
4. Lambrisering uit asbestcement	Asbestmateriaal	Zorgvuldig beheren
4.1 Code: 20250909BRU551	Puntmonster	-
14. Systemplafonds	Advies	-
15. Pleisterwerk muren	Geen asbest	-
16. Pleisterwerk plafonds	Geen asbest	-

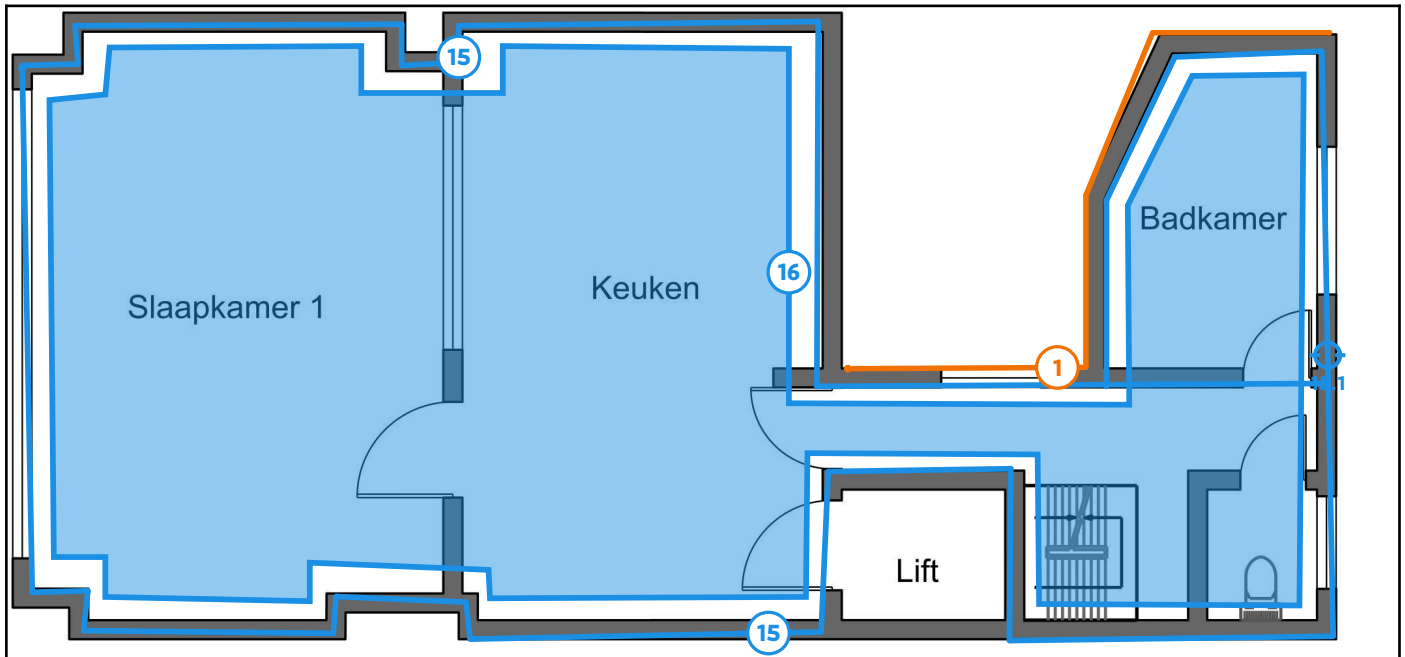
Plan 1.5: Verdieping + 1 plan

Beschrijving	Type	Actie
1. Gevelleien uit asbestcement	Asbestmateriaal	Verwijderen
15. Pleisterwerk muren	Geen asbest	-
15.1 Code: 20250909BRUS2	Mengmonster	-
16. Pleisterwerk plafonds	Geen asbest	-

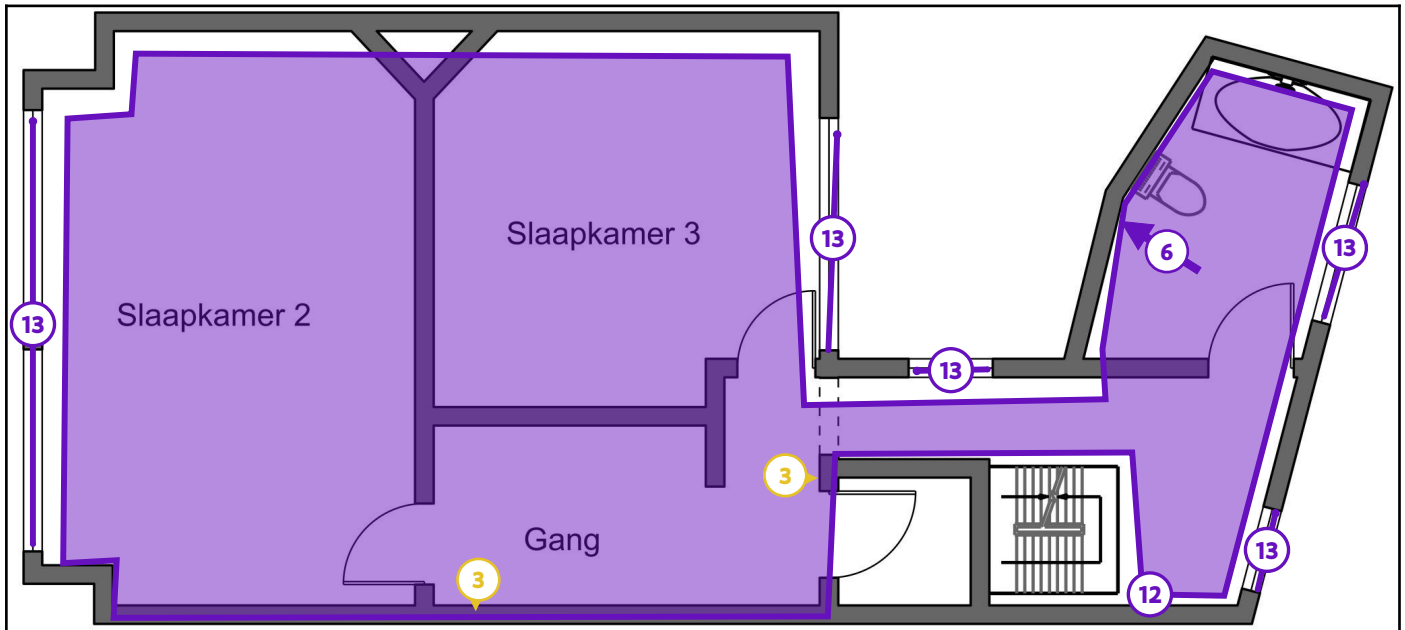
Plan 1.6: Verdieping + 2 plan

Beschrijving	Type	Actie
3. Bakeliet stopcontacten en schakelaars	Asbestmateriaal	Zorgvuldig beheren
6. CV-ketel	Advies	-
12. Linoleum vloerbedekking	Advies	-
13. Buitenschrijnwerk	Advies	-

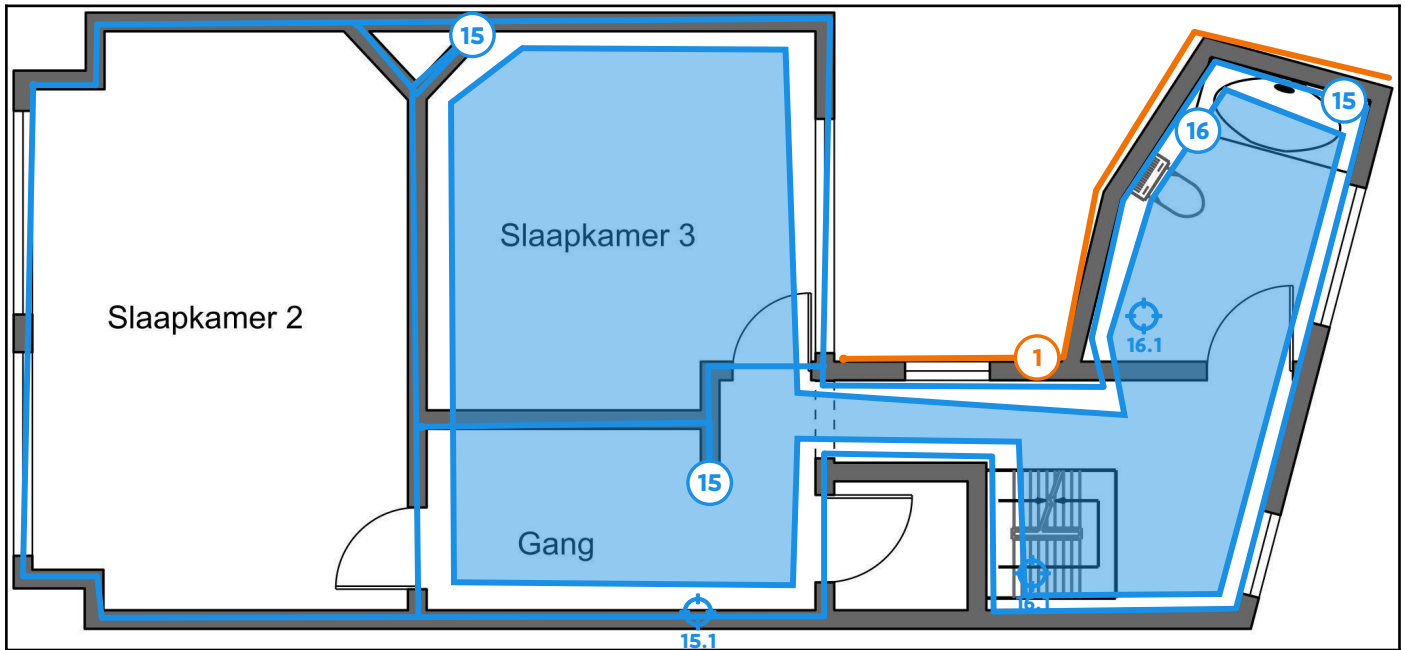
Plan 1.7: Verdieping + 2 plan

Beschrijving	Type	Actie
1. Gevelleien uit asbestcement	Asbestmateriaal	Verwijderen
15. Pleisterwerk muren	Geen asbest	-
15.1 Code: 20250909BRUS2	Mengmonster	-
16. Pleisterwerk plafonds	Geen asbest	-
16.1 Code: 20250909BRUS3	Mengmonster	-

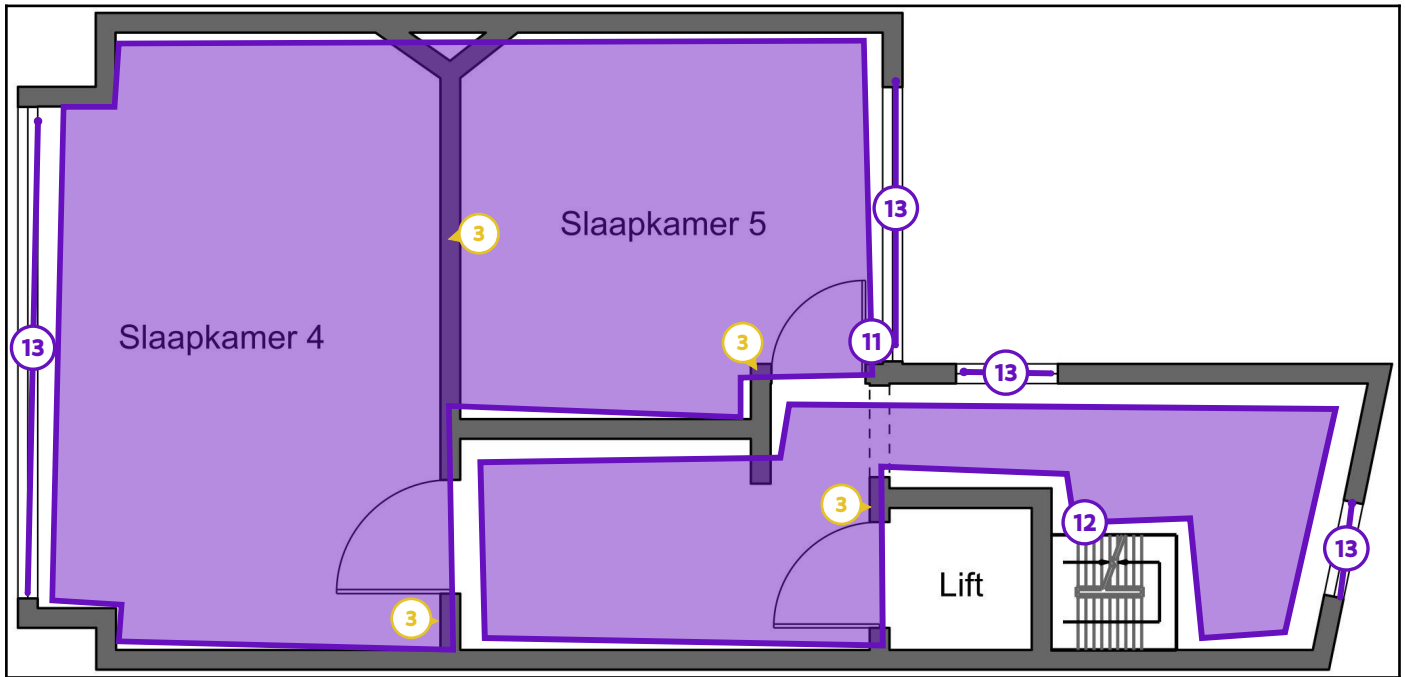
Plan 1.8: Verdieping + 3 plan

Beschrijving	Type	Actie
3. Bakeliet stopcontacten en schakelaars	Asbestmateriaal	Zorgvuldig beheren
11. Gipsplaat plafonds	Advies	-
12. Linoleum vloerbedekking	Advies	-
13. Buitenschrijnwerk	Advies	-

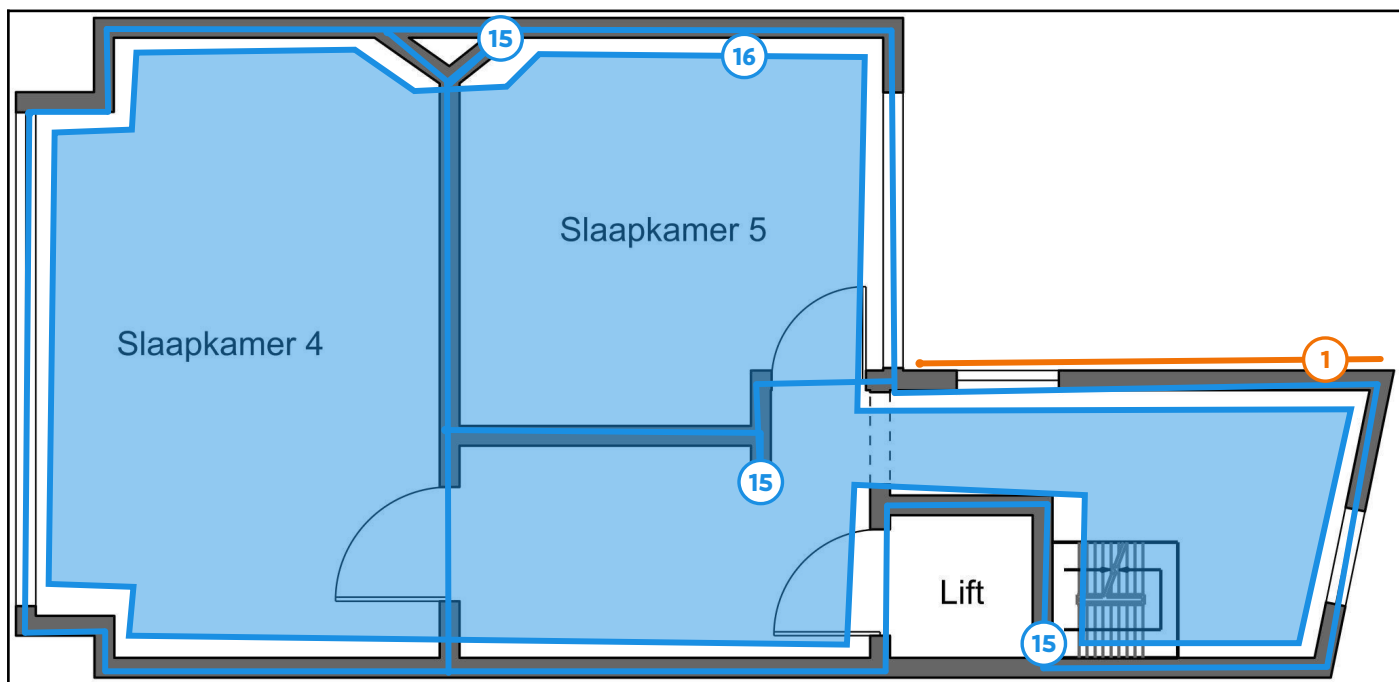
Plan 1.9: Verdieping + 3 plan

Beschrijving	Type	Actie
1. Gevelleien uit asbestcement	Asbestmateriaal	Verwijderen
15. Pleisterwerk muren	Geen asbest	-
16. Pleisterwerk plafonds	Geen asbest	-

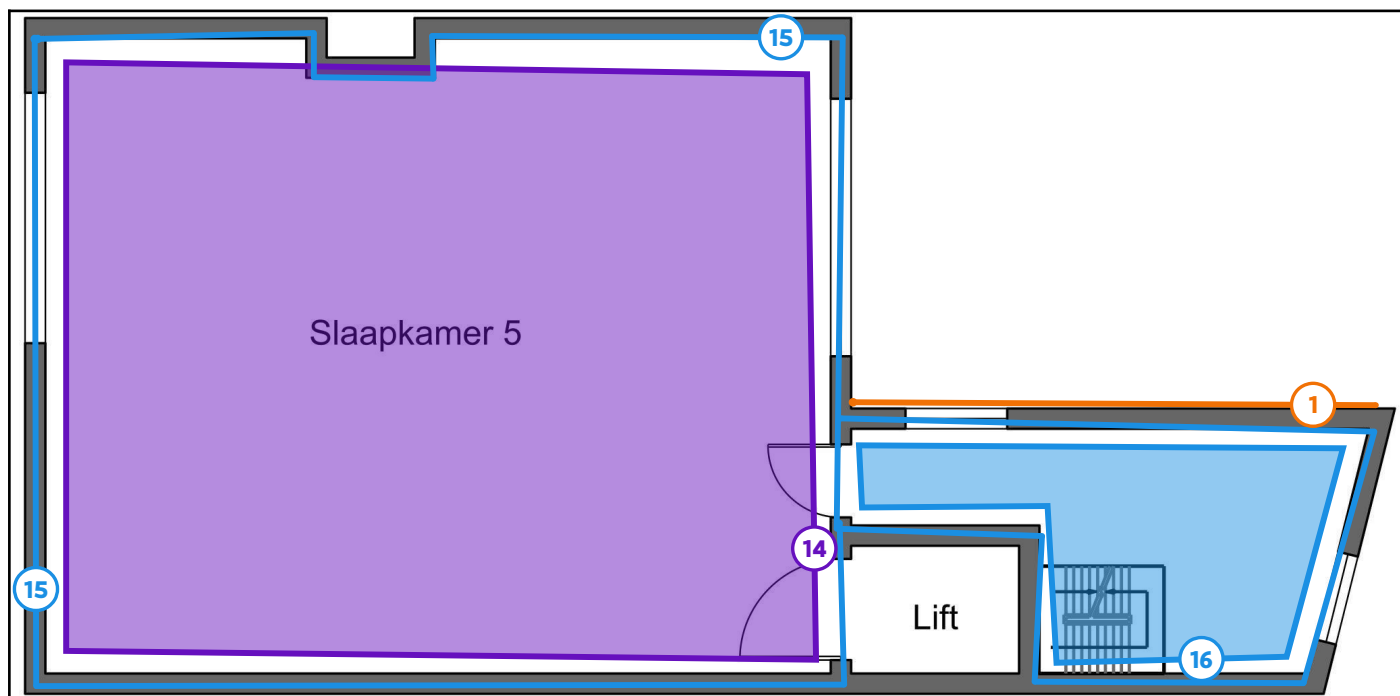
Plan 1.11: Verdieping + 4 plan

Beschrijving	Type	Actie
1. Gevelleien uit asbestcement	Asbestmateriaal	Verwijderen
14. Systemplafonds	Advies	-
15. Pleisterwerk muren	Geen asbest	-
16. Pleisterwerk plafonds	Geen asbest	-

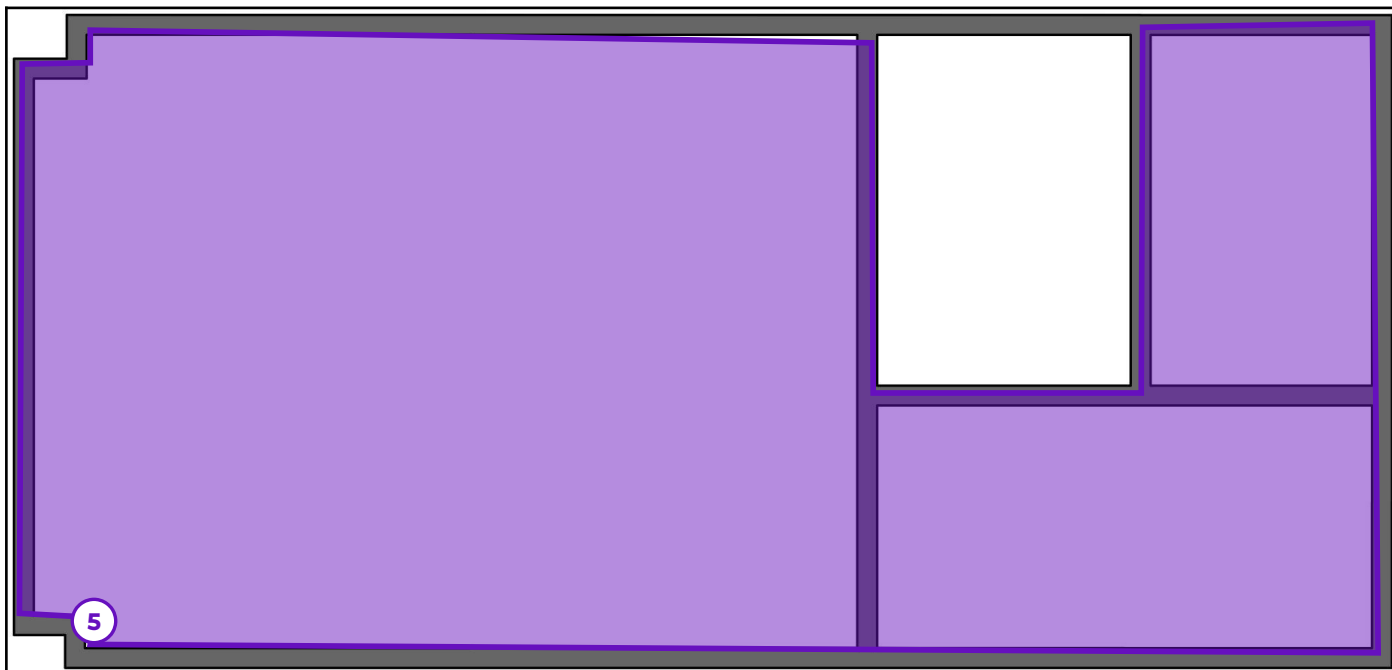
Plan 1.13: Dak plan

Beschrijving	Type	Actie
5. Onderdak niet zichtbaar	Beperking	-

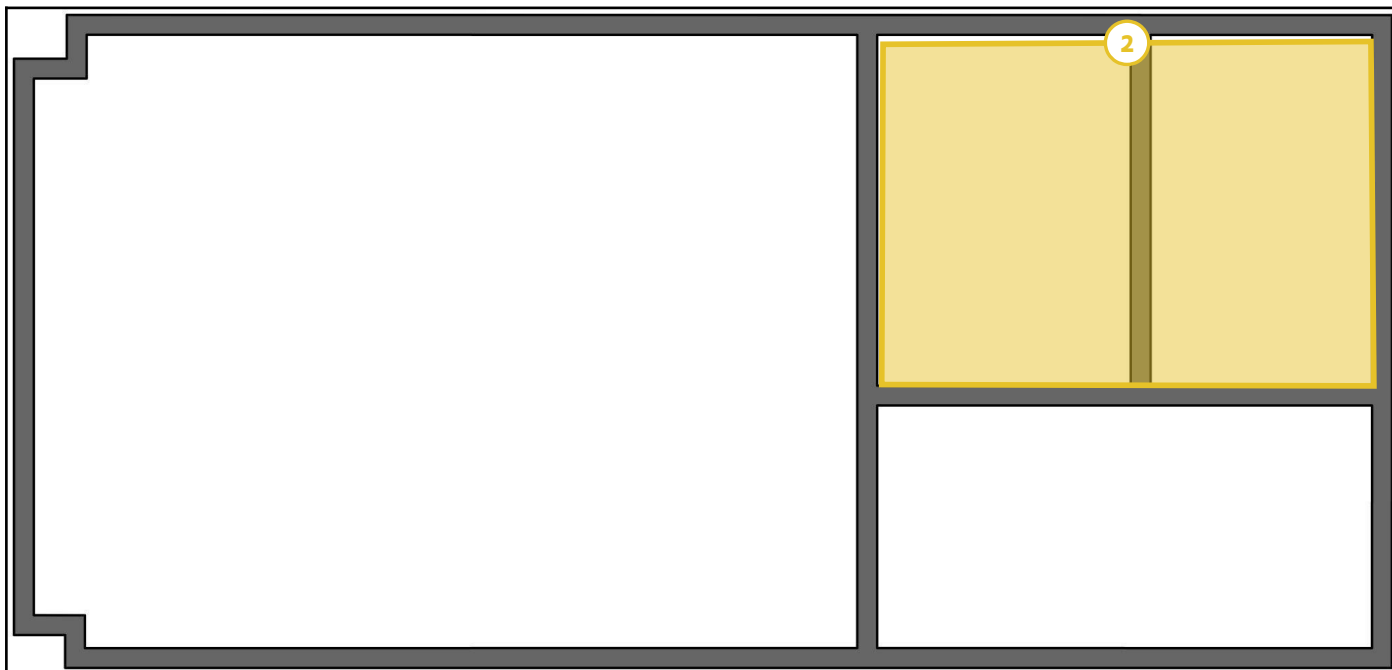
Plan 1.14: Dak plan

Beschrijving	Type	Actie
2. Roofing asbestverdacht	Asbestmateriaal	Zorgvuldig beheren
