# Asbestinventarisatetest

Haeyershoek 86A, 9660 Brakel

Attestnummer : 20250923-000039.000

Uitgegeven op : 23.09.2025

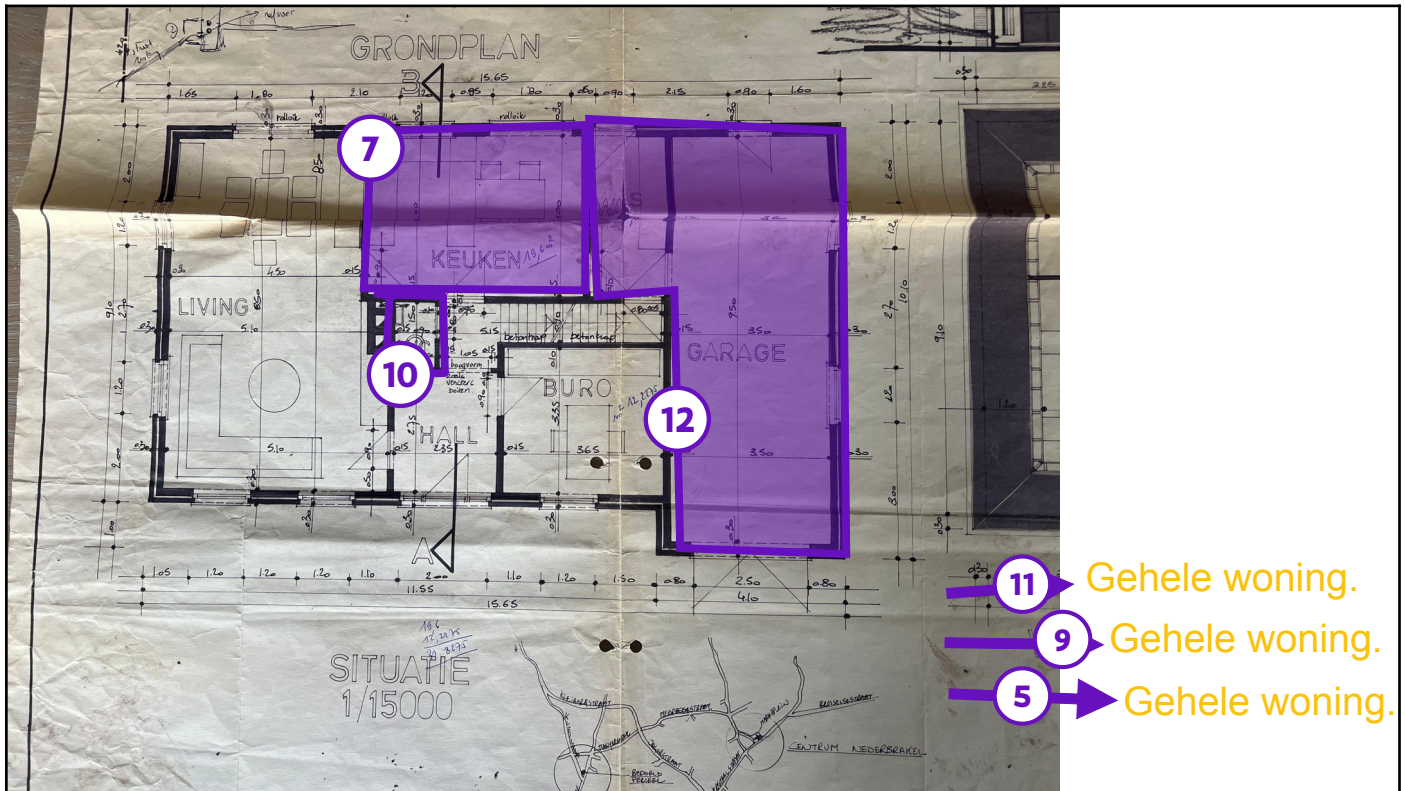
## Plan 1.2: Gelijkvloers

Beschrijving	Type	Actie
5. Glaskit	Advies	-
7. Tegelvloer keuken en badkamer - recenter	Advies	-
9. Kit omlijsting ramen	Advies	-
10. Lambrisering 2017	Advies	-
11. Renovatie 2017	Advies	-
12. Tegelvloer origineel	Advies	-

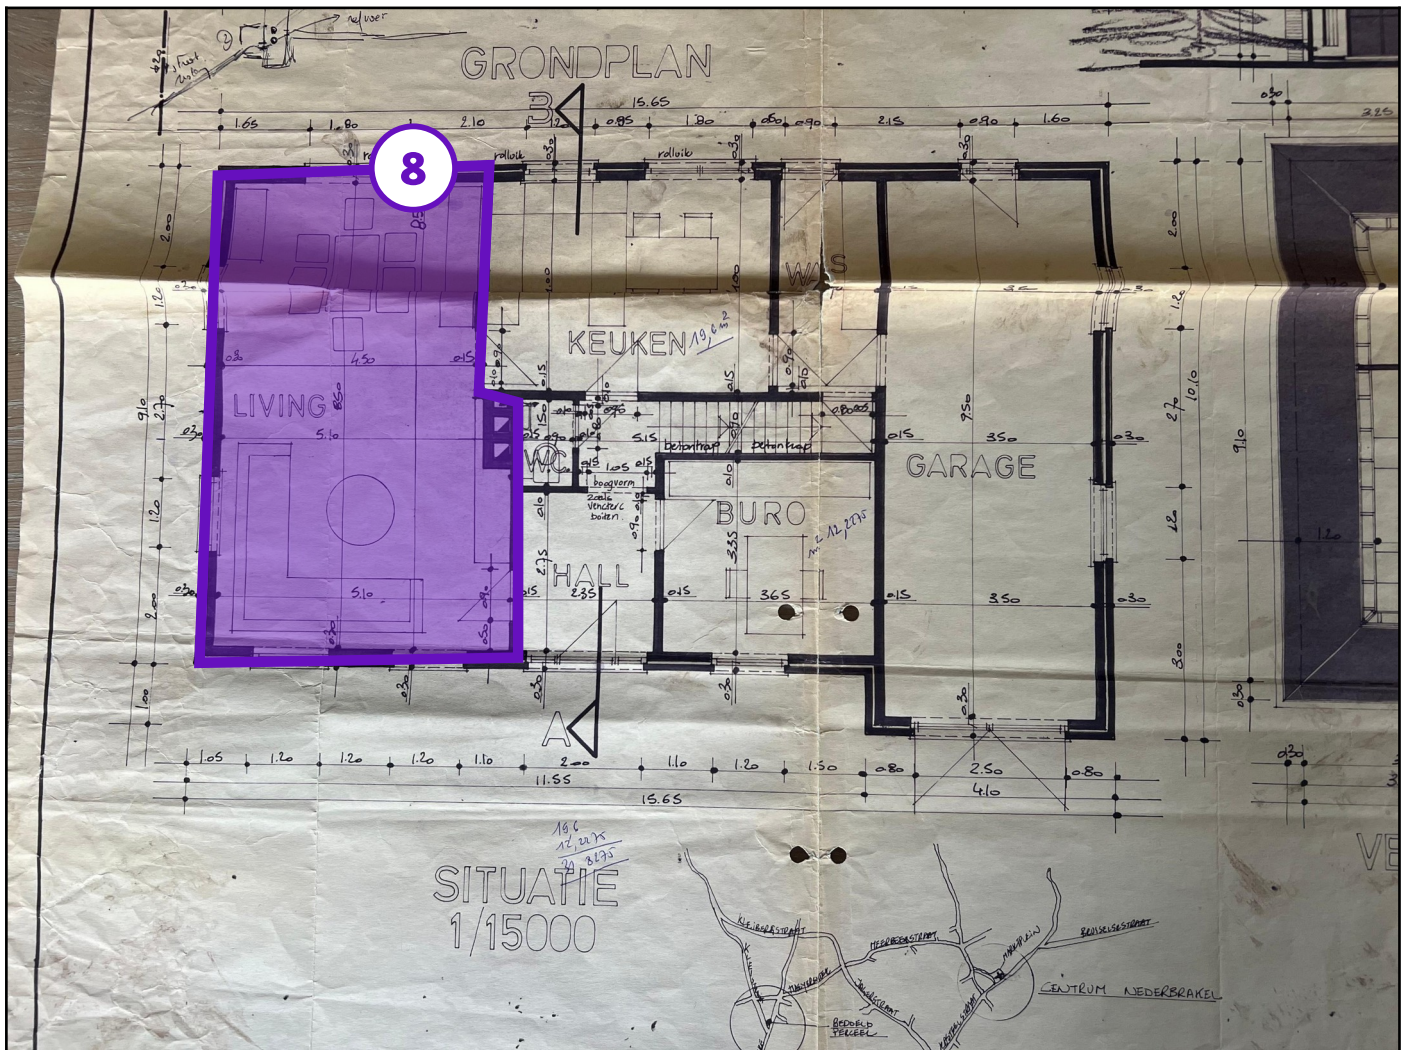
## Plan 1.3: Gelijkvloers (2)

Beschrijving	Type	Actie
8. Parket	Advies	-

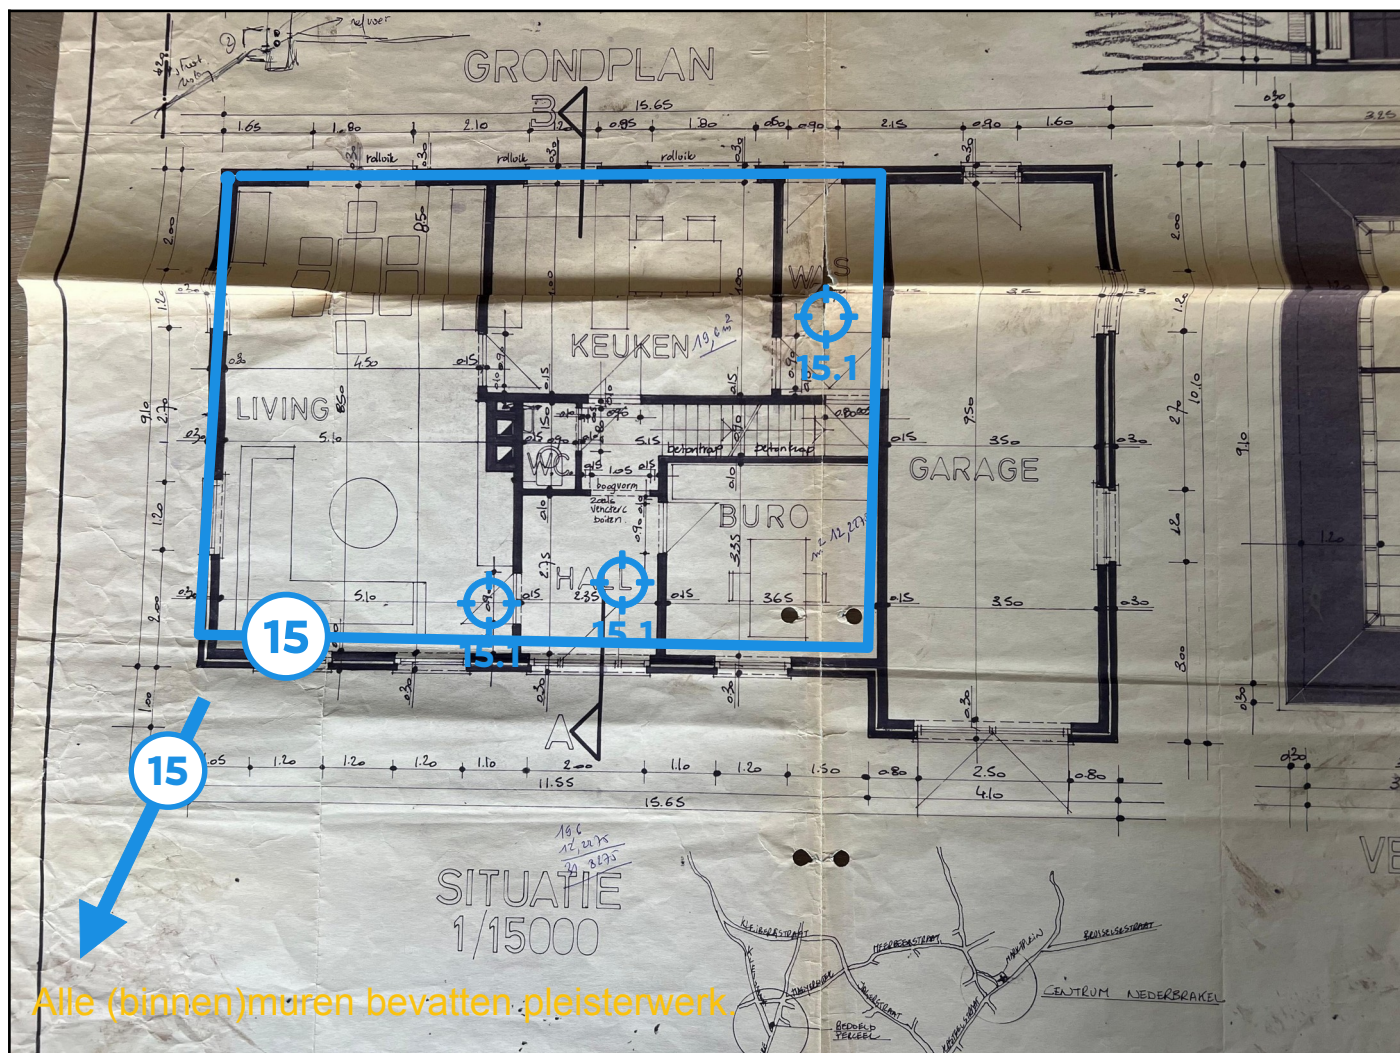
## Plan 1.4: Gelijkvloers - pleisterwerk

Beschrijving	Type	Actie
15. Pleisterwerk muren	Geen asbest	-
15.1 Code: 2	Mengmonster	-

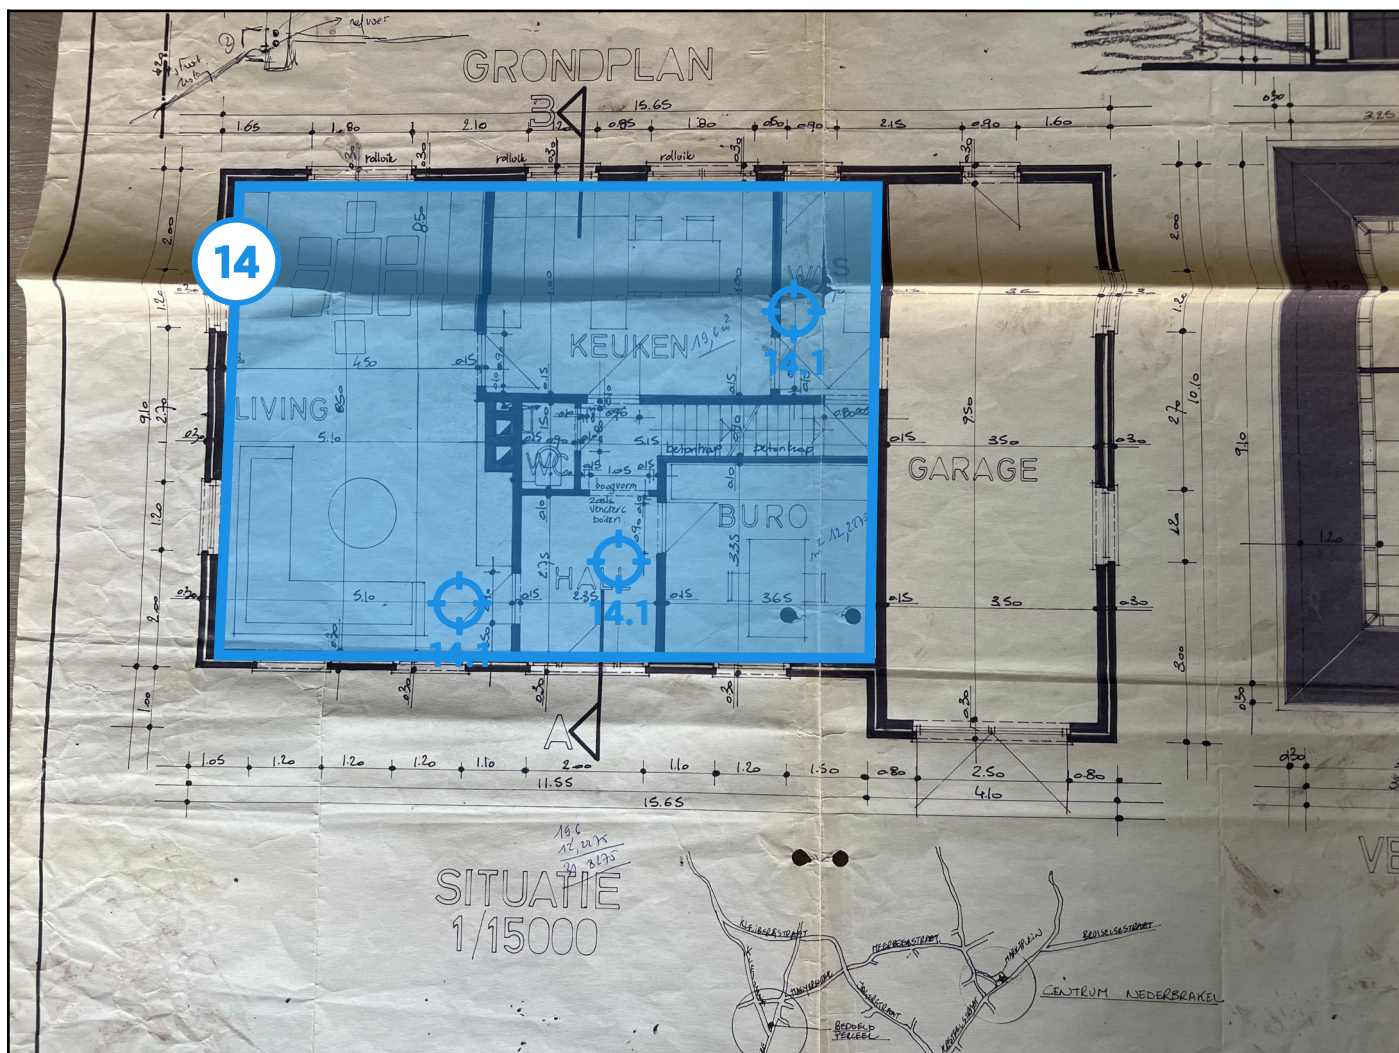
## Plan 1.5: Gelijkvloers - pleisterwerk (plafond)

Beschrijving	Type	Actie
14. Pleisterwerk plafond	Geen asbest	-
14.1 Code: 3	Mengmonster	-

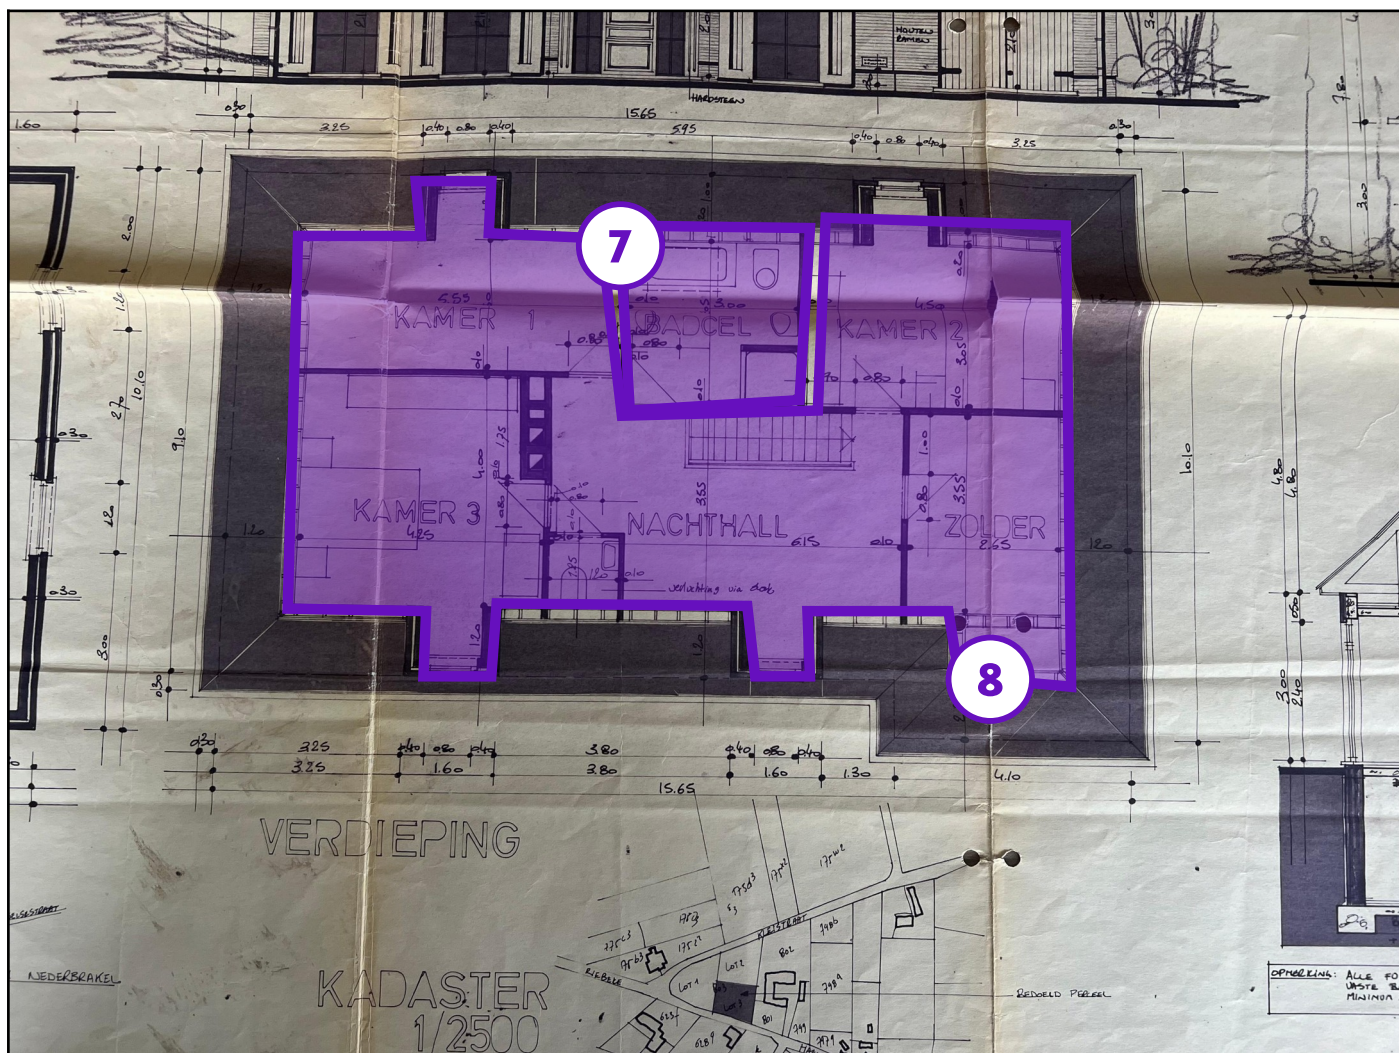
## Plan 1.6: Eerste verdieping

Beschrijving	Type	Actie
7. Tegelvloer keuken en badkamer - recenter	Advies	-
8. Parket	Advies	-

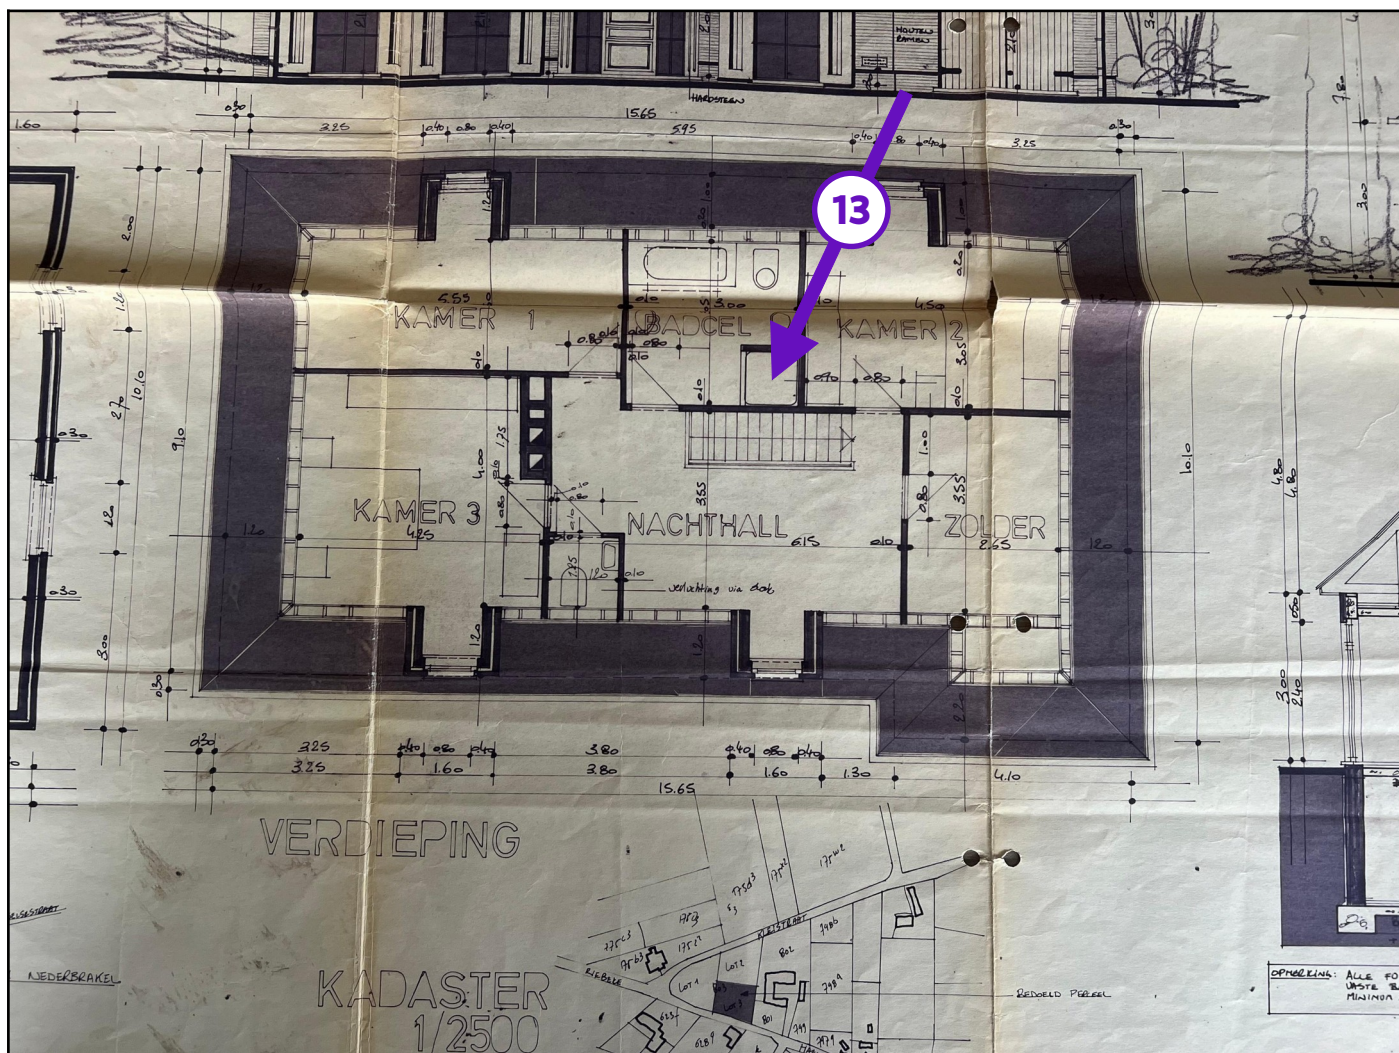
## Plan 1.7: Eerste verdieping (2)

Beschrijving	Type	Actie
13. Tegelmuur	Advies	-
