# Asbestinventarisatetest

Van Hesedreef 12/W3, 9240 Zele

Attestnummer : 20231027-000249.000

Uitgegeven op : 27.10.2023

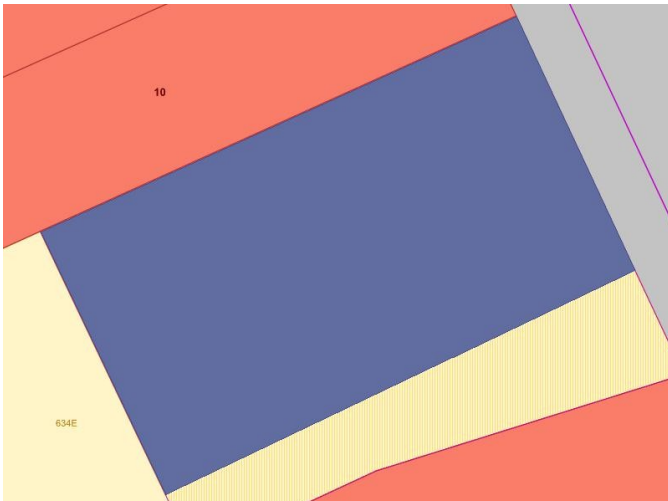
## Zone 1: Hoofdgebouw

- 0 Asbestmaterialen
- 0 Beperkingen
- 0 Uitsluitingen
- 0 Roerende goederen
- 0 Puin, steenslag, (water)bodem
- 7 Adviezen
- 2 Geen asbest
