# Asbestinventarisatetest

Wilgenpark 48, 9290 Berlare

Attestnummer : 20241213-000388.000

**Asbestveilig** (maar niet asbestvrij)

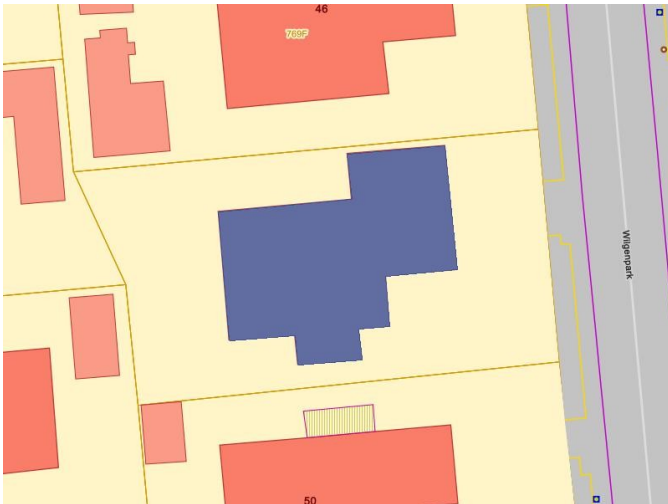
## Zone 1: Hoofdgebouw

- 1 Asbestmateriaal**
- 0 Beperkingen
- 0 Uitsluitingen
- 0 Roerende goederen
- 0 Puin, steenslag, (water)bodem
- 4 Adviezen**
- 2 Geen asbest**
