Asbestinventarisatetest

Hofstraat 81, 9200 Dendermonde

Attestnummer : 20241224-000231.000

Niet-asbestveilig

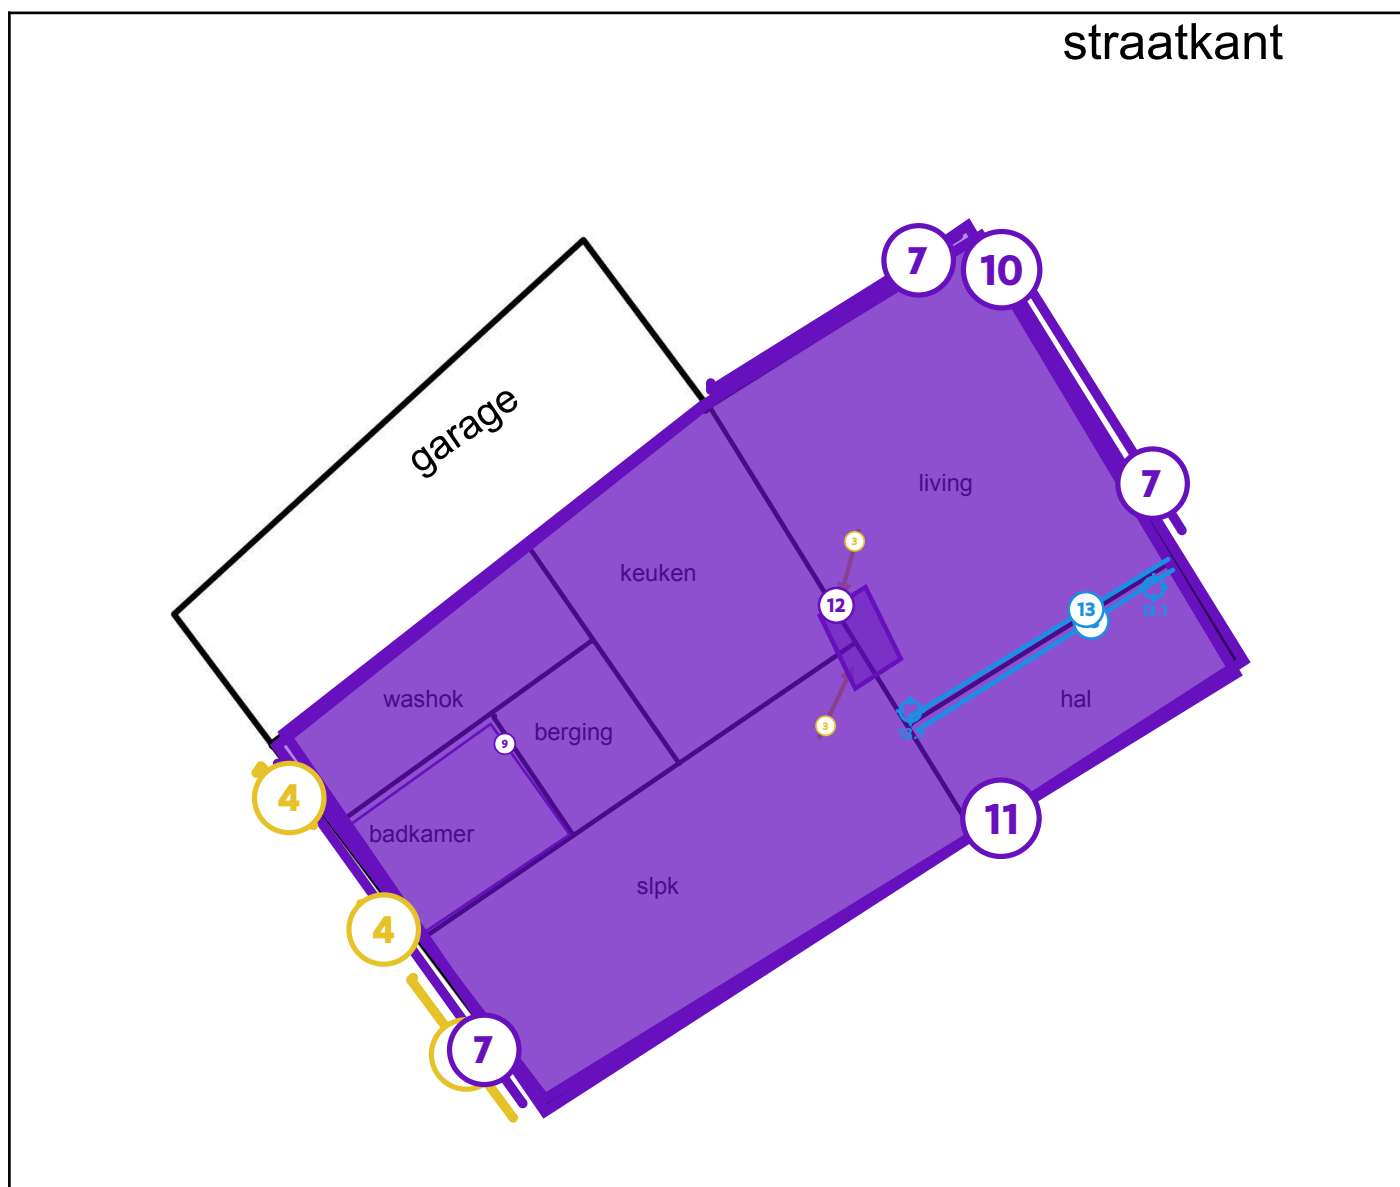
Plan 1.1: Gelijkvloers

Beschrijving	Type	Actie
3. Schouwluik	Asbestmateriaal	Zorgvuldig beheren
4. Vensterbank	Asbestmateriaal	Zorgvuldig beheren
7. Kit aan vensters	Advies	-
9. lijm laag achter faiencetegels	Advies	-
10. vloerbekleding/tegels en lijmlagen	Advies	-

11. verlaagde plafonds	Advies	-
12. schouwen	Advies	-
13. pleisterwerk muren	Geen asbest	-
13.1 Code: 0.1	Mengmonster	-

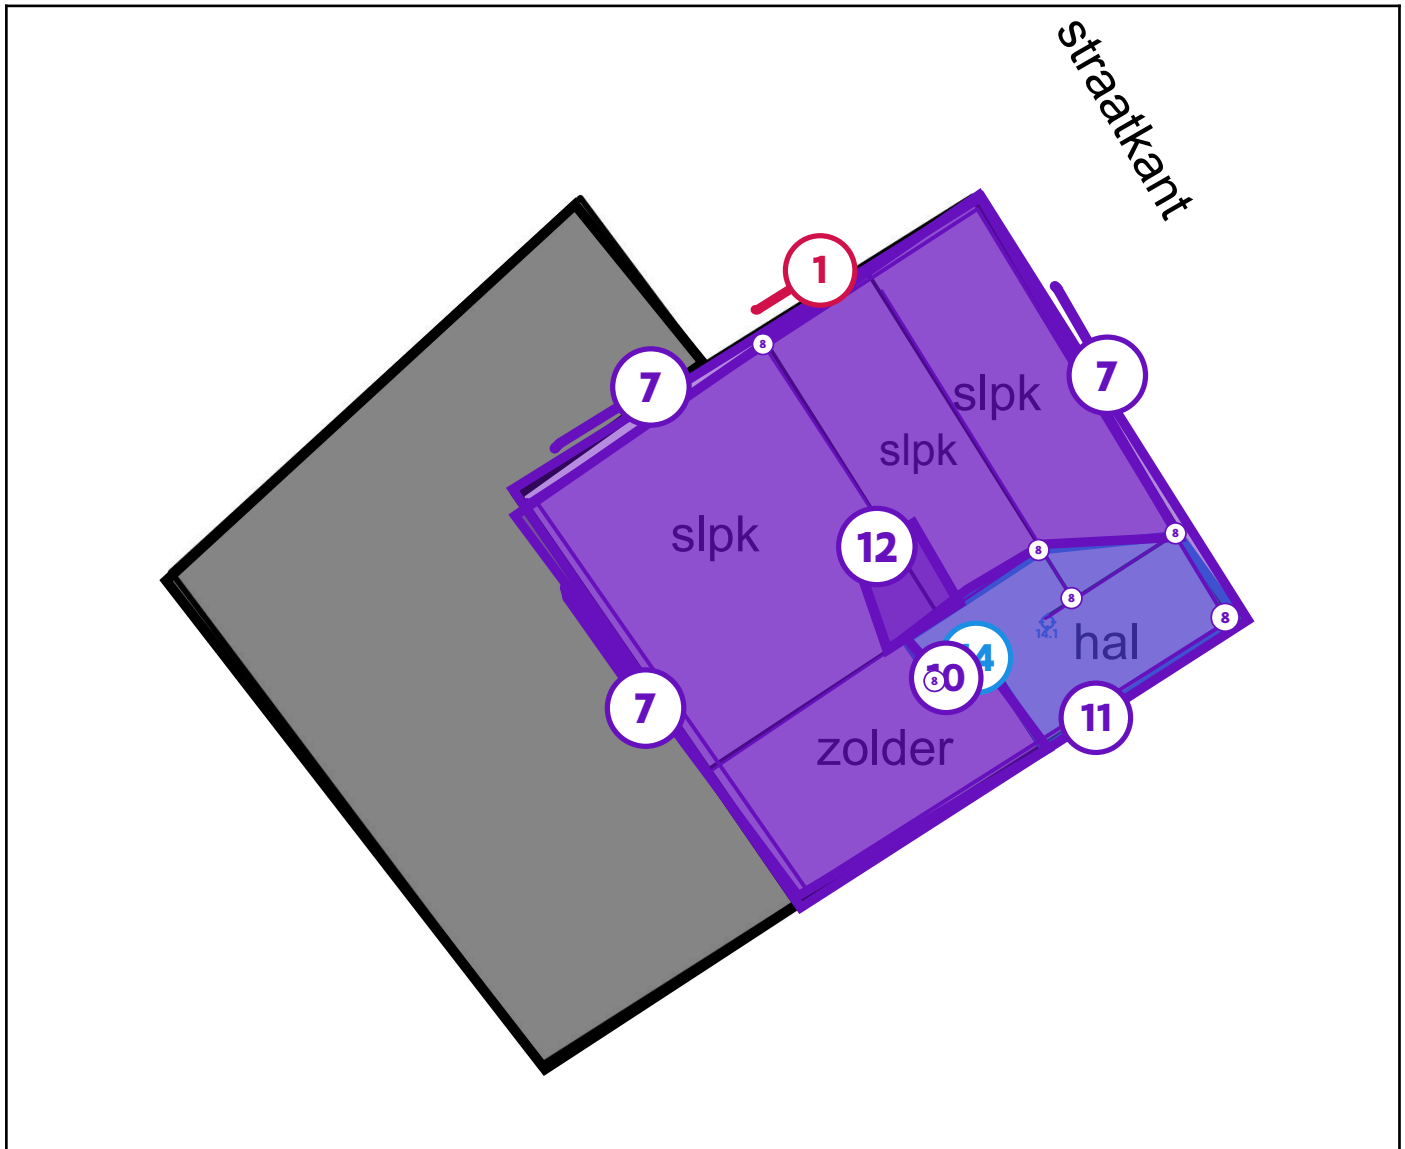
Plan 1.2: 1e verdiep

Beschrijving	Type	Actie
1. kit glas - profiel	Asbestmateriaal	Dringend verwijderen
7. Kit aan vensters	Advies	-
8. valse wanden	Advies	-
10. vloerbekleding/tegels en lijmlagen	Advies	-
11. verlaagde plafonds	Advies	-

12. schouwen	Advies	-
14. vloerbekleding	Geen asbest	-
14.1 Code: V0.1	Puntmonster	-

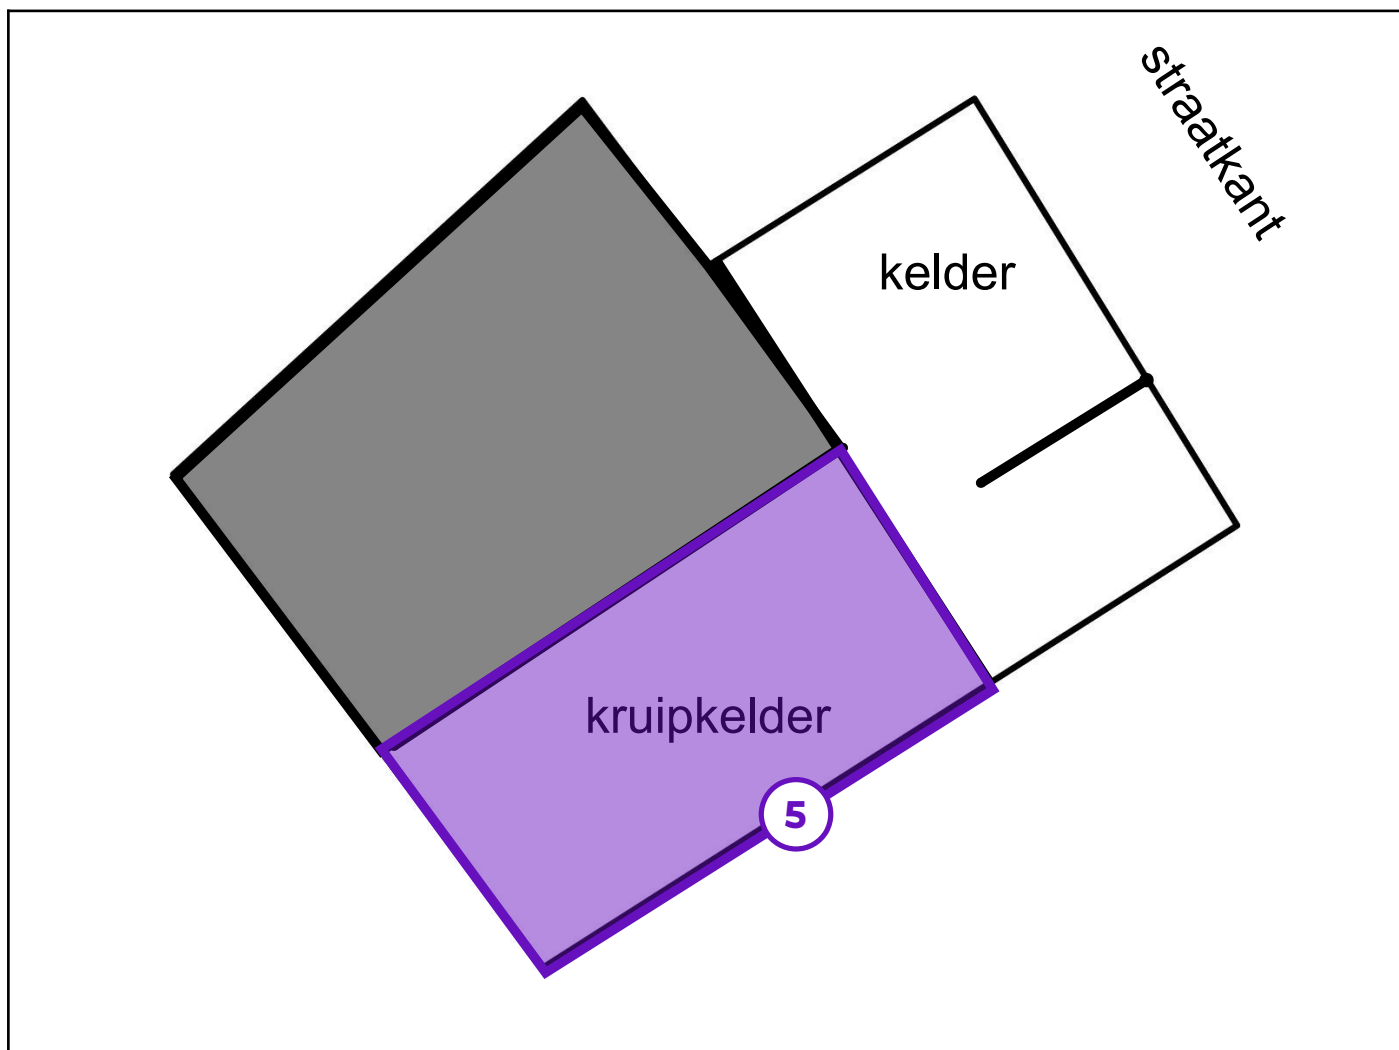
Plan 1.3: Kelder

Beschrijving	Type	Actie
5. Kruipkelder	Beperking	-

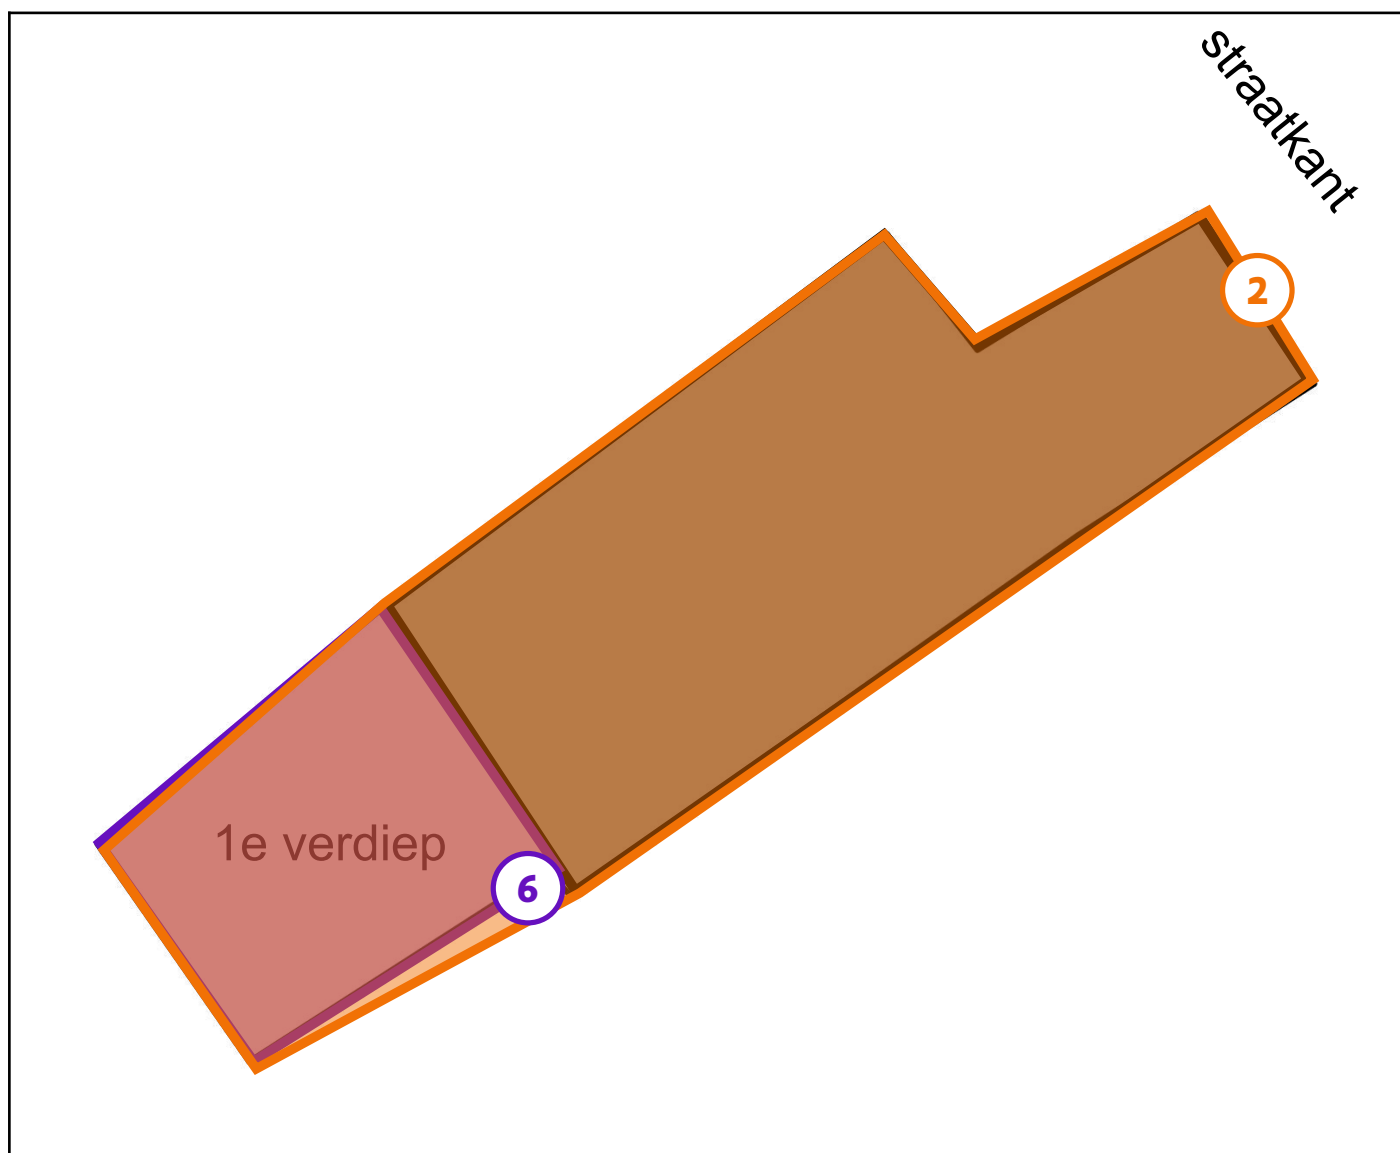
Plan 2.2: Achterbouw 1e verdiep

Beschrijving	Type	Actie
2. golfplaten	Asbestmateriaal	Verwijderen
6. 1e verdiep achterbouw	Beperking	-
