# Asbestinventarisatetest

Riet 19, 9190 Stekene

Attestnummer : 20260912-000069.000

**Asbestveilig** (maar niet asbestvrij)

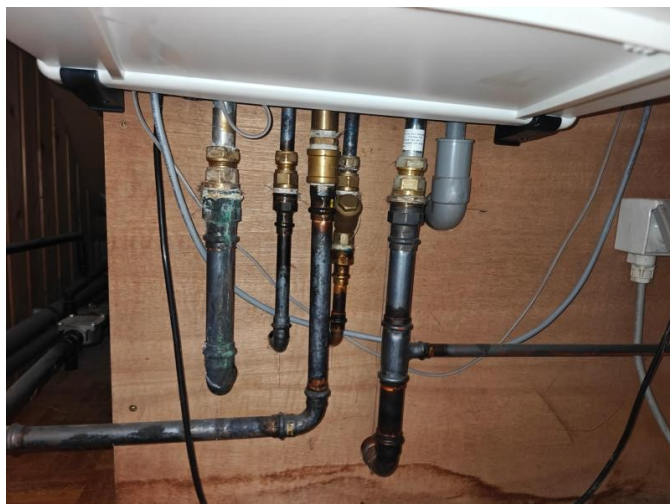
## Fiche 20: CV-ketel gelijkvloers (niet waarneembare materialen)

| Beschrijving | Notitie | Terug te vinden op plannen |
|---|---|---|
| Fiche 20: CV-ketel gelijkvloers (niet waarneembare materialen) | De CV-ketel bevat mogelijk niet-waarneembare asbesthoudende pakkingen en/of elementen. Laat ze onderzoeken bij onderhoud of vervanging.<br><br>cv-ketel van 1996. | - |
